*Jerzy Ratomski*

**PROBLEMY TECHNICZNE  
REMONTU I RENOWACJI  
ZABUDOWY PRZECIWPOWODZIOWEJ  
NA TERENACH ZURBANIZOWANYCH  
CZEŚĆ I**

**TECHNICAL PROBLEMS OF REPAIR AND RENOVATION  
OF FLOOD-PROTECTION DEVELOPMENT IN URBANIZED AREAS.  
PART I**

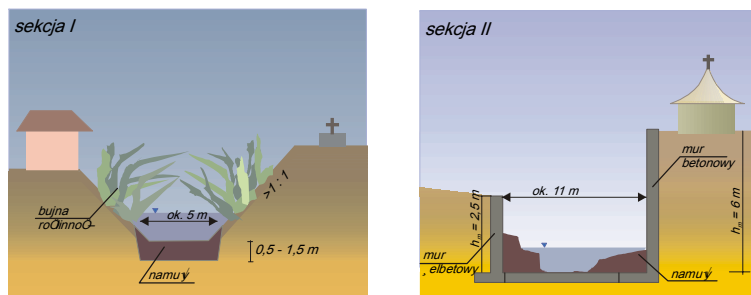
Sekcja II rozciąga się na długości 100 m od mostu Narutowicza (e) w górę ciek. Istniejące rozwiązanie, wykonane w latach 60., to surowy mur żelbetowy bez okładziny kamiennej. W dnie w strefach bocznych widoczne są osady o miąższości do 0,5 m. Na krótkim odcinku brzegu lewego od mostu Narutowicza wzdłuż zabytkowego drewnianego kościoła (f) wysokość muru zabezpieczającego kościół wynosi ok. 6 m. Stan techniczny obustronnych murów, aczkolwiek mało estetycznych, jest bez zastrzeżeń. Dno ubezpiecza betonowa płyta denną (rys. 2).

**Rysunek 2.** Szkic istniejącej zabudowy sekcji I i II  
**Figure 2.** Sketch of the Segment I and II existing development

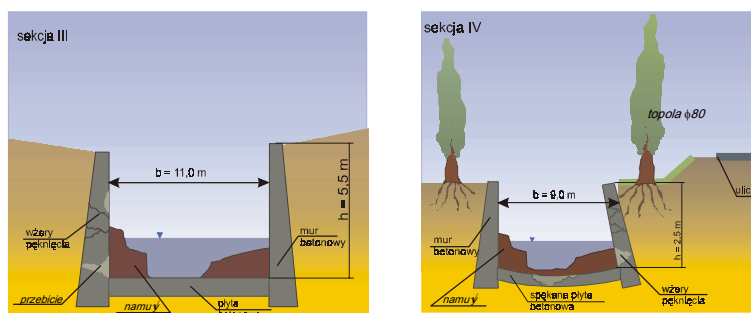
**Rysunek 3.** Szkic istniejącej zabudowy sekcji III i IV  
**Figure 3.** Sketch of the Segment III and IV existing development

Dno było niegdyś ubezpieczone łukowato ułożoną płytą betonową, która w chwili obecnej ma duże ubytki i liczne spękania. Mały 2‰ spadek niwelety dna powoduje duże zamulenie dna i dochodzące do 2 m wysokości odkłady namulów (rys. 3).

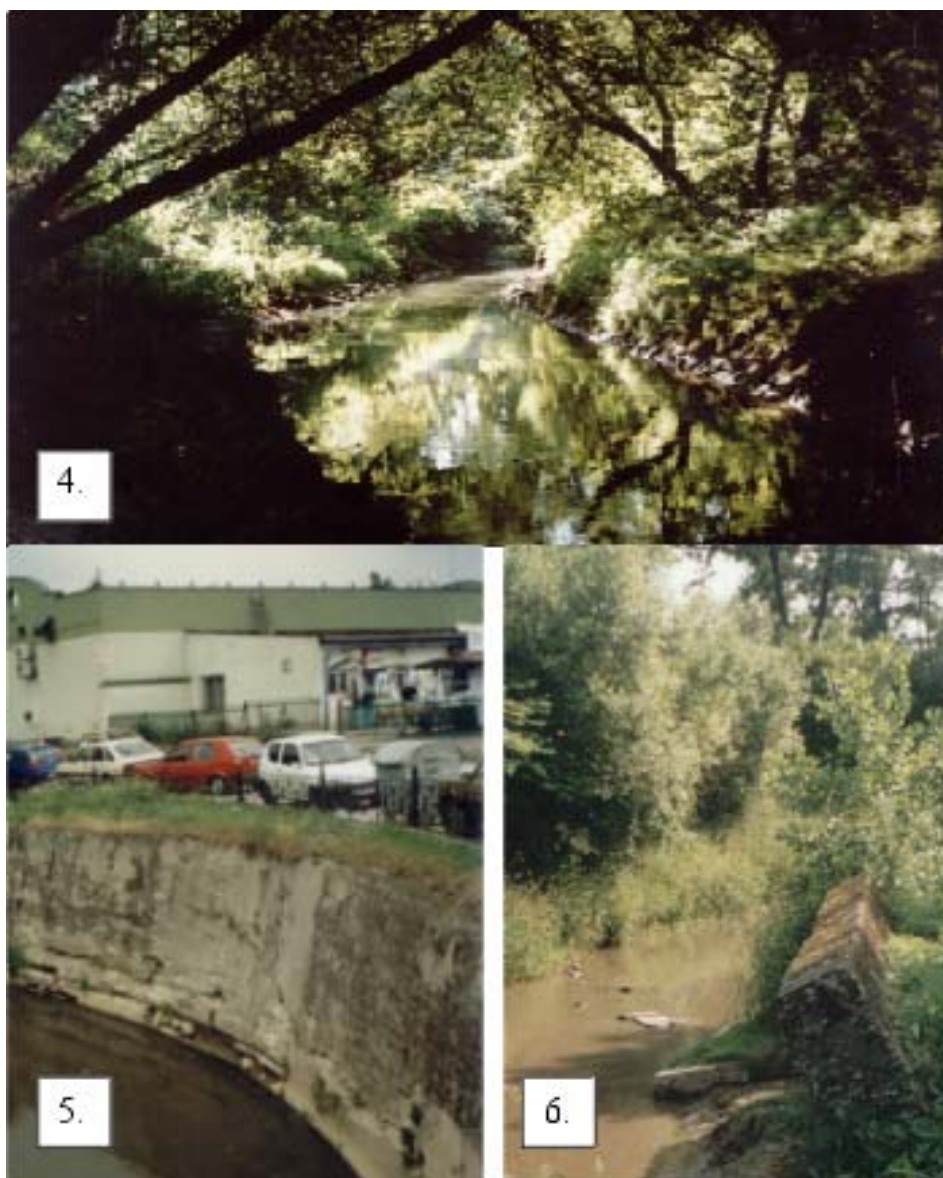
Sekcja III rozciąga się na ok. 30-metrowych odcinkach powyżej i poniżej mostu NMP (g). Ograniczenia boczne stanowią stare mury betonowe, które osiągają wysokość 5,5 m, sięgając poziomu ulicy. Pożornie zabudowa jest podobna jak w sekcji II. Uwagę przyciąga jednak stan techniczny muru prawobrzeżnego, który uznać należy za katastrofalny. W strefie przydennej na kilkumetrowych odcinkach występują głębokie, często przecinające na wylot konstrukcję muru wymycia betonu. Ponadto na całej wysokości widoczne są głębokie wżery i spękania. Za tą częścią muru biegnie niska zabudowa terenu oddzielona 3-metrowej szerokości drogą (rys. 3). Całkowita przebudowa tego odcinka jest absolutnie konieczna, gdyż awaria konstrukcji grozi katastrofą budowlaną i zniszczeniem przyległych zabudowań (rys. 5).

**Rysunek 4.** Sekcja I przed renowacją  
**Figure 4.** Segment I before renovation

**Rysunek 5.** Wysokie skorodowane mury sekcji III  
**Figure 5.** High corroded walls of Segment III

**Rysunek 6.** Stan koryta sekcji IV przed przebudową  
**Figure 6.** The Segment IV streambed state before rebuilding

Sekcja IV o długości 400 m ciągnie się w górę potoku, aż do zamykającego cały odcinek mostu J. Dąbrowskiego (i). W środku odcinka usytuowana jest metalowa kładka dla pieszych wsparta na betonowych przyczółkach (h). Koryto wielkiej wody o szerokości w dnie 9,5 m ograniczają 2,5 m mury betonowe. Na nich wspierają się porośnięte wysoką trawą strome skarpy ziemne, które osiągają poziom ulicy. Na brzegu lewym w odległości 1 ÷ 2 m od muru rosły topole  $\phi 80 \div 100$  m o wysokości ok. 20 m. Ich karpy korzeniowe spowodowały przechył, a nawet przewrócenie kilkunastometrowych partii muru. Te 70-letnie drzewa, zgodnie z decyzją biegłego dendrologa, należało wyciąć jako spróchniałe i zagrażające bezpieczeństwu otoczenia. Działanie agresywnej wody i parcie korzeni drzew spowodowało powstanie przechodzących na wylot wymyć w korpusie muru. Ponadto upływ czasu i penetracja filtrującej przez korpus muru wody spowodowały liczne pęknięcia i wżery. Stan murów zagrażający stabilności układu bezwzględnie wymagał całkowitej ich przebudowy (rys. 6).
