## **SKUTKI POWODZI ROZTOPOWEJ W ROKU 2006 W UREGULOWANYM ODCINKU DELTY ŚRÓDLĄDOWEJ RZEKI NIDY**

Celem artykułu jest określenie jakości funkcjonowania istniejących wałów przeciwpowodziowych na odcinku od 78+300 do 76+200, wykonanie oceny zagrożenia powodziowego i skutków powodzi po wykonaniu prac renaturalizacyjnych na tle powodzi wiosennej w roku

## **CONSEQUENCES OF THE SPRING FLOOD IN YEAR 2006 ON THE REGULATED PART OF MIDDLE DELTA IN THE NIDA RIVER**

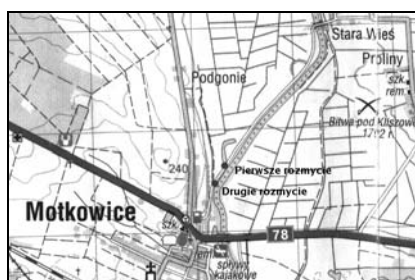
Na podstawie przeprowadzonej wizji lokalnej stwierdzono, że w górnej części uregulowanego odcinka woda znajdowała się na zawalu w połowie wysokości korony wałów przeciwpowodziowych. Powodowało to spływ w kierunku Motkowic i rozmoknięcie odpowietrznej strony obwałowań. Odległość pomiędzy odcinkami uszkodzonymi wyniosła około 200 metrów. Rozmycie w obu przypadkach powstało w wale prawobrzeżnym. Na podstawie wykonanych pomiarów określono, że woda w czasie przejścia fali powodziowej osiągnęła rzędną korony wałów przeciwpowodziowych. Rzeka Nida na obszarze poddanym regulacji w przeszłości tworzyła liczne meandry, co może być przyczyną częstych uszkodzeń obwałowań na tym obszarze [Łajczak 1998; Zawistowski 1979]. Istniejące wały przeciwpowodziowe przekraczają starorzecza często pod kątem około 90 stopni. Jest wielce prawdopodobne, że w tych miejscach parametry geotechniczne podłoża mogą stanowić czynnik zwiększający prawdopodobieństwo wystąpienia podmyć (rys. 1).

**Rysunek 1.** Lokalizacja uszkodzeń wałów przeciwpowodziowych  
**Figure 1.** Localization of the broken embankments

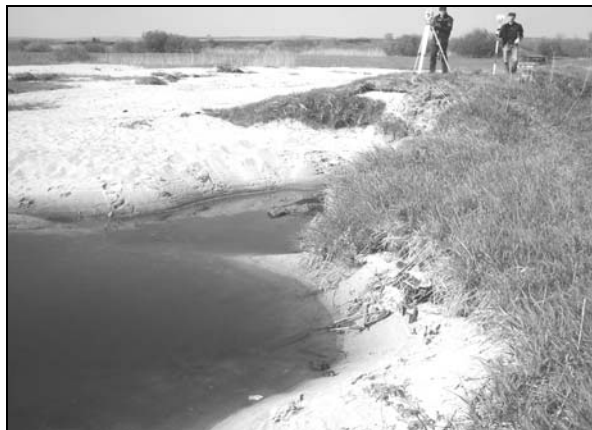
Skutek obu rozmyć na obszarze chronionym był odmienny. Pierwsze rozmycie wału spowodowało wyniesienie dużej ilości materiału wlezonego na obszar doliny oraz rozmycie i przesunięcie łamianka kamiennego, zastosowanego do umocnienia drogi rolniczej (rys. 2). Drugie rozmycie wystąpiło w miejscu, w którym w wale zlokalizowano przepust wykonany z kręgów betonowych, prowadzący wodę z rowu opaskowego. Dodatkowo, nieco poniżej, znajduje się zakole rzeki, co mogło spowodować dodatkowe obciążenie prawego brzegu. Nastąpiło tutaj odbicie hydrauliczne od wysokiej skarpy leżącej naprzeciwko, umiejscowionej pod kątem około 30°, co spowodowało powstanie głębokiego wyboju i skierowanie wypływającej wody równoległe do istniejącego koryta, lecz o przeciwnym zwrocie w stosunku do przepływu wody (rys. 3).

**Rysunek 2.** Widok pierwszego rozmycia wału przeciwpowodziowego  
**Figure 2.** The view of the first broken embankment

**Pierwsze rozmycie wału przeciwpowodziowego.** Na skutek rozmycia wału przeciwpowodziowego nastąpiło wyniesienie materiału transportowanego w dolinę rzeki na łąki przeznaczone pod wypas bydła. W tabeli 1 zestawiono zmierzone parametry, opisujące przyczyny i skutki rozmycia.

Szerokość rozmycia określona metodami rachunkowymi wynosi, w zależności od dobranych współczynników, od 3 do 9 metrów. Faktycznie powstałe uszkodzenie jest więc 3–8,5 razy większe. Obliczony czas formowania wyłomu wynosi od 1 do 7 minut. Jest to czas realny jeżeli weźmiemy pod uwagę, że grunt użyty do budowy obwałowań jest łatwo rozmywalny. Szerokość rozmycia wału przeciwpowodziowego koresponduje z szerokością koryta głównego i rozstawą wałów przeciwpowodziowych. Nie wiadomo, kiedy powstało uszkodzenie. Napętnienie na zawalu było niewielkie, ponieważ prędkości były

na tyle duże, że niesione rumowisko zostało osadzone w odległości 64 metrów od korony wału na szerokości 16 metrów. Kształt nanie-sionej warstwy piasku i kamienia z drogi polnej wskazuje na spadek lokalny przeciwny do spadku doliny. Możliwe jest również, że woda wypływająca z następnej wyrwy płynęła wzdłuż obwałowań z dość dużą prędkością, w kierunku znajdującego się w pobliżu odciętego starorzecza (około 100 m powyżej rozmycia).

4. Usunięcie materiału naniesionego na obszar doliny w rejonie pierwszego rozmycia jest nieopłacalne ekonomicznie ze względu na charakter użytkowania doliny. Do czasu porośnięcia powstałych zapaszczeń, obszar ten przestał pełnić funkcję użytku zielonego.

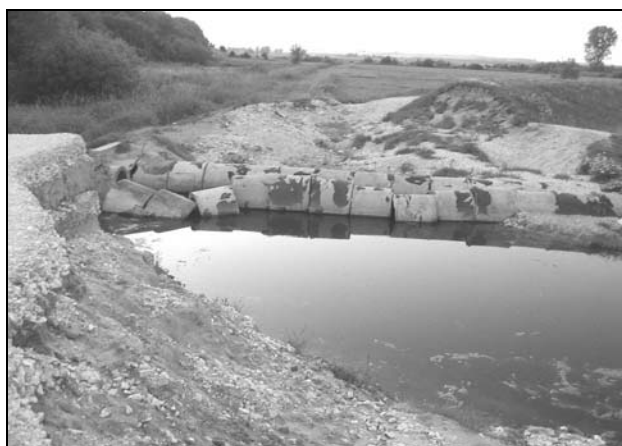
**Rysunek 3.** Widok drugiego rozmycia wału przeciwpowodziowego  
**Figure 3.** The view of the second broken embankment

Szacowane wartości wydatku oraz prędkości przepływu w korycie głównym i w międzywale są zbliżone do wartości występujących w przekroju 76+840. Pozostałe parametry opisujące rozmiary zniszczenia w przekroju 76+640 przedstawiono w tabeli 2.

Podczas prac wodno-melioracyjnych wał przeciwpowodziowy został zrównany z wysoką skarpią. Zniszczenie obwałowania miało miejsce na jego końcu, w miejscu gdzie wał przeciwpowodziowy został połączony z wysoką skarpią. Wymycie rozpościerało się od odcinka, w którym wał przeciwpowodziowy miał wysokość 1,7 m, aż do samej skarpy o wysokości 3,3 m.

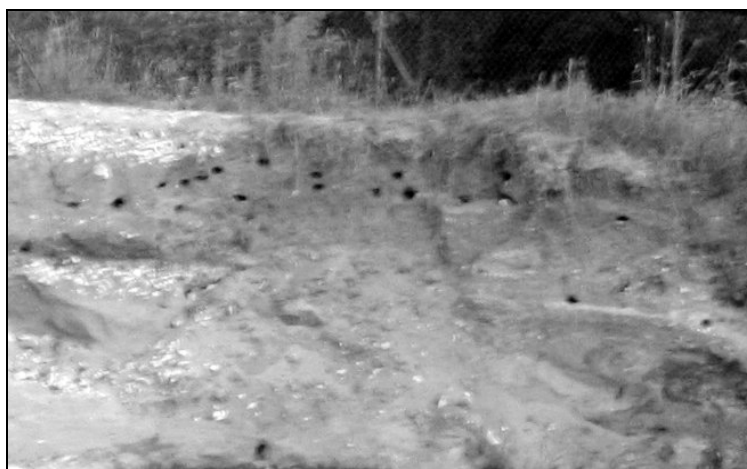
**Drugie rozmycie wału przeciwpowodziowego.** Podobnie jak powyżej, również w tym przekroju rzędna zwierciadła wody w międzywale osiągnęła rzędną korony wałów przeciwpowodziowych. Autorzy artykułu nie posiadają informacji, w którym przekroju awaria pojawiła się jako pierwsza. Prawdopodobieństwo uszkodzenia było większe w drugim z omawianych przekrojów z powodu możliwego spiętrzenia wody od mostu drogowego, zakola rzeki zlokalizowanego poniżej (ok. 20 m), lokalizacji przepustu (możliwe usterki: niesprawna kłapa zwrotna, nieszczelności w połączeniach kręgów betonowych), porośniętego krzewami wąskiego międzywala i złego stanu technicznego obwałowań (rys. 4).

**Rysunek 4.** Wał przeciwpowodziowy uszkodzony przez zwierzęta nadwodne  
**Figure 4.** The embankment destroyed by the supraquatic animals

3. Obwałowania rzeki Nidy na odcinku uregulowanym są wykonane i zaprojektowane niepoprawnie. Coroczne wezbrania wiosenne są na rzece Nidzie dość gwałtowne. Aby uchronić obszar doliny przed zalewaniem, należy zwiększyć rozstaw wałów przeciwpowodziowych lub podnieść rzędną korony wałów co najmniej o 0,5 metra, aby zachować optymalne przewyższenie podczas powodzi wiosennych (rzędu  $Q_{50\%}$ ).
