**ANALIZA STANU BEZPIECZEŃSTWA
STOPNIA WODNEGO „BOBROWICE I” NA RZECIE BÓBR**

***SAFETY STATE ANALYSIS OF HYDRO-ENGINEERING
STRUCTURE “BOBROWICE I” ON THE BÓBR RIVER***

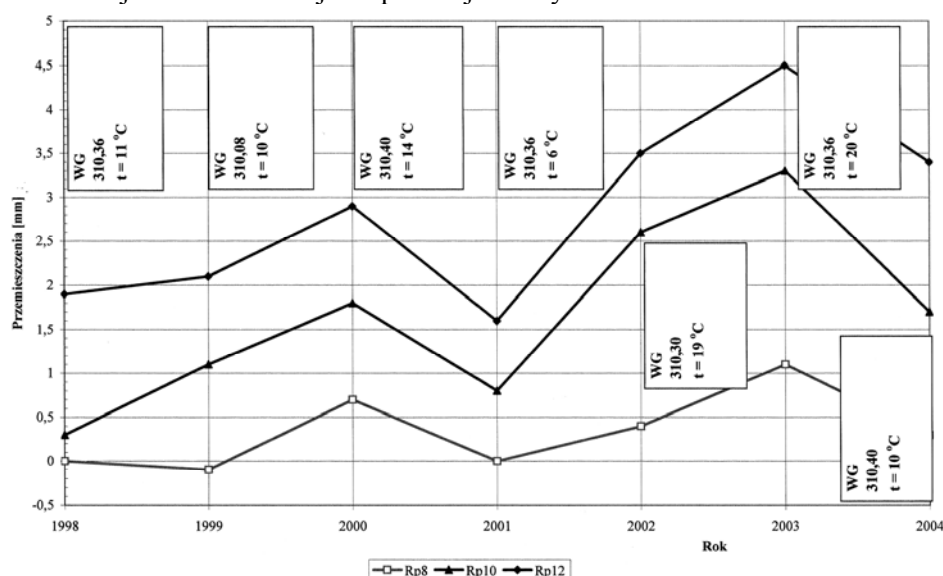
Rysunek 3. Wyniki pomiarów przemieszczeń pionowych od strony wody dolnej
Figure 3. Tail-water results of vertical displacements measurements

Istniejącą na stopniu sieć urządzeń pomiarowo-kontrolnych uznano za sprawną technicznie i wystarczającą dla potrzeb realizacji wymaganego przepięsami zakresu pomiarów dla oceny stanu technicznego i bezpieczeństwa. Zamontowane urządzenia umieszczone są na tych elementach składowych, których obserwacja jest niezbędna dla oceny stanu technicznego i bezpieczeństwa, umożliwiają jednocześnie dokonanie stosownych obserwacji czy odczytów, bez ryzyka popełnienia większego błędu. Odrębnej dyskusji wymaga lokalizacja reperów odniesienia na stopniu. Nie jest właściwym dokonywanie oceny przemieszczeń pionowych konstrukcji na podstawie wskazań reperów odniesienia,

z których jeden zamontowany jest na narożniku budynku elektrowni, a drugi na balustradzie korony stopnia od strony wody dolnej. Badany obiekt narażony jest na oddziaływanie drgań wytwarzanych przez pracujące turbozespoły, przez zwiększone przepływy ponad krawędzią zamknięć jazu, czy wypływy przez otwór upustu dennego. Uzyskiwane w tych warunkach pomiary powinny być traktowane jako względne, bowiem nie można nie założyć, że wraz z reperami kontrolowanymi na obiekcie przemieszczają się również repery odniesienia. Zaproponowano zamontowanie minimum dwóch reperów odniesienia, jednego na brzegu lewym, drugiego na brzegu prawym, poza zasięgiem oddziaływania budowli w rozumieniu drgań i wpływu spiętrzonej wody powyżej. Repery te powinny być typu głębinowego, a w sytuacji podłoża skalistego z nawiązaniem do tego podłoża po wcześniejszym usunięciu wierzchniej warstwy zwietrzliny.
