*Andrzej Strużyński*

**OPTIMALIZACJA EKSPLOATACJI  
ZALEWU PIŃCZOWSKIEGO W CELU ZMNIEJSZENIA  
JEGO ZAMULENIA**

***THE REBUILDING OF OUTFLOW SYSTEM  
IN PIŃCZOWSKI RESERVOIR AND IT'S OPTIMAL  
EXPLOITATION FOR REDUCTION  
OF ALLUVIATION PROCESSES***

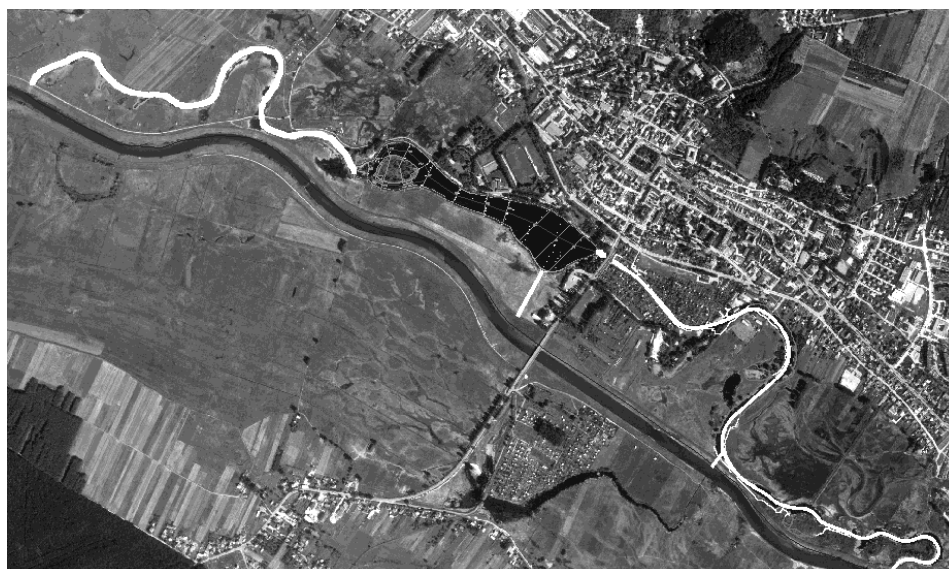
**Rysunek 1.** Zbiornik pińczowski wraz z systemem doprowadzającym i odprowadzającym wodę do rzeki Nidy  
**Figure 1.** Pińczowski reservoir with inlet and outlet system supporting water from the Nida River
