Nr 9/2008, POLSKA AKADEMIA NAUK, Oddział w Krakowie, s. 239–246  
Komisja Technicznej Infrastruktury Wsi

*Krzysztof Parylak*

**DORAŻNA POPRAWA STATECZNOŚCI ZAPORY  
MAŁEGO ZBIORNIKA WODNEGO**

***TEMPORARY IMPROVEMENT OF DAM EMBANKMENT  
STABILITY OF SMALL RESERVOIR***

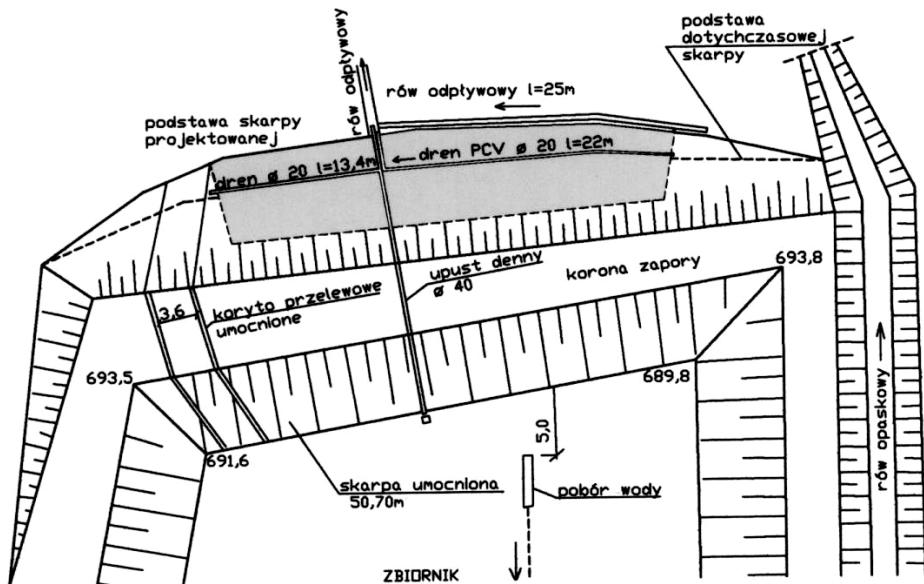
**Rysunek 1.** Plan zapory z projektowanymi elementami poprawiającymi stateczność  
**Figure 1.** Situation of dam and designed elements of corrected stability

- wykonania drenażu i rowu odwadniającego poniżej zapory,
- poprawę stateczności skarpy odpowietrznej,
- dogęszczenia dostępnej górnej części korpusu zapory.

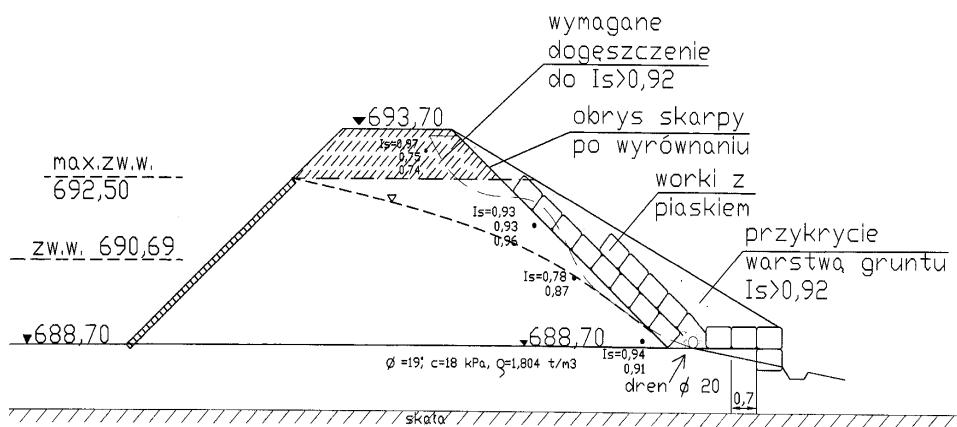
**Rysunek 2.** Przekrój poprzeczny naprawianej zapory po wprowadzeniu projektowanych zmian  
**Figure 2.** Cross section of remounted dam after using designed elements

**Nadbudowa skarpy i odwodnienie.** Różnorodne formy umocnień skarp odpowietrznych, które w wyniku procesów filtracyjnych i innych współoddziałających powodują najczęstsze awarie opisane są w licznych opracowaniach [Fell i in. 1992; Kledyński 2006; Mosiej 2002; Sims 2004; Żbikowski 1975]. Jednakże w niniejszym przypadku żadne z nich nie mogło być zastosowane, co m.in. wynikało z braku swobodnego dojazdu od strony wody dolnej oraz położenia granicy działki zapory na linii rowu poniżej zapory (rys. 1). Między innymi z tego względu zastosowane rozwiązanie (rys. 2) stanowi inny, nie opisywany dotychczas sposób naprawy zapory i poprawy jej stateczności.

Istotnym elementem było ułożenie powyżej rowu u podstawy skarpy zapory na wyprofilowanej płaszczyźnie poziomego umocnienia z 2–3 warstw worków wypełnionych pospółką. Ta zabudowana płaszczyzna stanowiła formę materaca i usztywniającego oparcia podstawy dospanej warstwy gruntu, a jednocześnie znaczaco zabezpieczała przed poślizgiem gruntów spoistych, odprowadzając przy tym wody infiltrujące z drenu do rowu podskałowego (rys. 2).

Piaszczystą obsypkę dastosowano do cech uziarnienia gruntów zapory (pospółki gliniaste) i osłonięto warstwą worków wypełnionych pospółką. Stosowność filtracyjną warunkował zaprojektowany pod warstwą worków drenaż rurowy, przejmujący wody infiltrujące przez korpus do strefy materaca dociążającego.

2. Filtracyjną stateczność zapewnia rurowy drenaż u podstawy korpusu z filtrem odwrotnym dostosowanym do uziarnienia gruntów zapory, którego ponad 1,5 metrowe przykrycie gruntem zabezpiecza przed oddziaływaniem mrozu. Stateczność grawitacyjną poprawia zmiana nachylenia nadbudowanej skarpy z 1:1,2 do 1:1,8, a także powierzchniowe dogęszczanie korony.

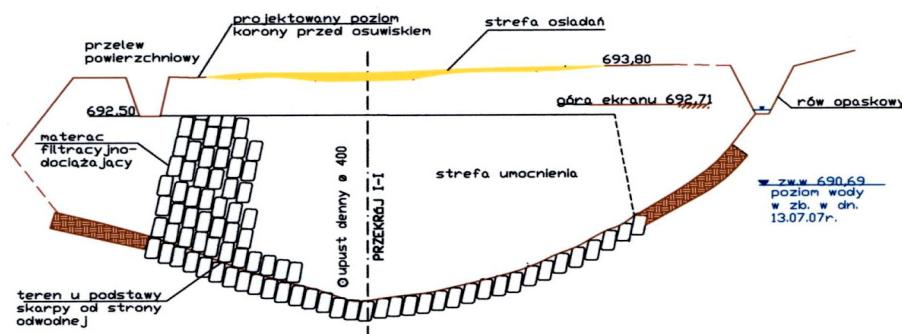
**Rysunek 3.** Umocnienie skarpy odpowietrznej zapory materacem z worków z piaskiem  
**Figure 3.** Reinforcement of down stream slope using backs filled of sand – gravel mixture

**Poprawa zagęszczenia.** Zastosowanie klinowanych z sobą 3 warstw worków napełnionych pospółką zapewniało dobrą spójną i powiązaną z sobą warstwę stabilizującą skarpę odpowiedzianą. Po dociążeniu jej gruntem uzyskano w korpusie skuteczny materac filtracyjny przejmujący miejsce, czy strefowe wycieki wody filtrującej przez nieszczelności niezagęszczonej zapory (rys. 3). Dobudowanie tej warstwy przy nierównomiernych i niespotykane niskich wskaźnikach zagęszczenia ( $I_s = 0,71$ ) umożliwiło okresowe zabezpieczenie

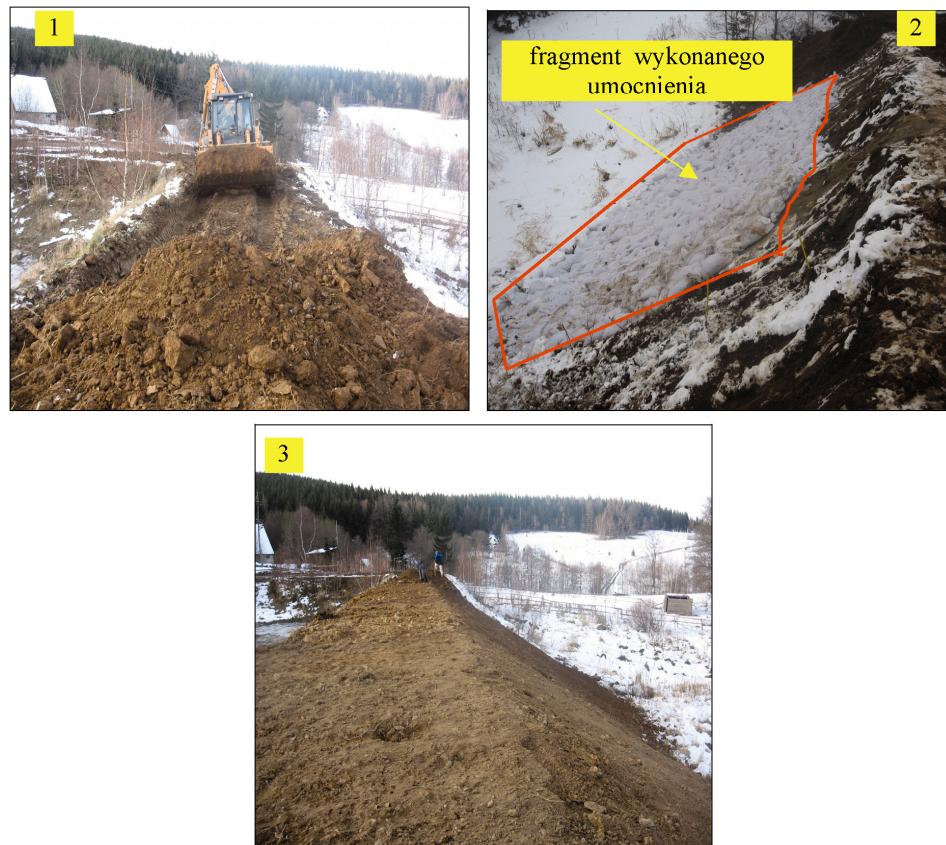
**Fotografia 1.** Dowóz gruntu do nadbudowy skarpy. Głębokie kolejiny powstały z braku pierwotnego zagęszczenia

**Photo 1.** Delivery of soil to additional storey of scarp. Deep of furrow results from small primary compaction

**Fotografia 2.** Skarpa odwodna z ułożoną warstwą materaca z worków z pospółką  
**Photo 2.** Down stream slope constructed from bags continent sand –gravel mixture

**Fotografia 3.** Uformowany korpus zapory po wykonaniu prac ziemnych

**Photo 3.** Formed corps of dam after earth works

Zarówno wymogi czasowe i uwarunkowania termiczne, techniczne, a także możliwości finansowe spowodowały, że zrezygnowano z właściwego zagęszczania skarpy. Poprawiono jedynie zagęszczenie korony zapory (rys. 2, fot. 1, 3) i to głównie w wyniku ruchu pojazdów kołowych. Traktując rozwiązań jako doraźny remont i uwzględniając opisane uwarunkowania w projekcie naprawy [Uproszczenia... 2007] nie narzucono uzyskania wymaganego wskaźnika zagęszczenia nadbudowanej skarpy zapory. Można jedynie oceniać, że przy zastosowanej technologii wbudowywania wskaźnik  $I_s$  wynosi ok. 0,88.
