## **ANALIZA SPRAWNOŚCI DZIAŁANIA WENTYLACJI GRAWITACYJNEJ STAJNI W OKRESIE ZIMOWYM**

**Piotr Herbut, Grzegorz Nawalany, Sabina Angrecka, Piotr Janowski**  
*Uniwersytet Rolniczy im. H. Kołłątaja w Krakowie*

### **ANALYSIS OF EFFECTIVENESS OF THE STABLES NATURAL VENTILATION IN THE WINTER PERIOD**

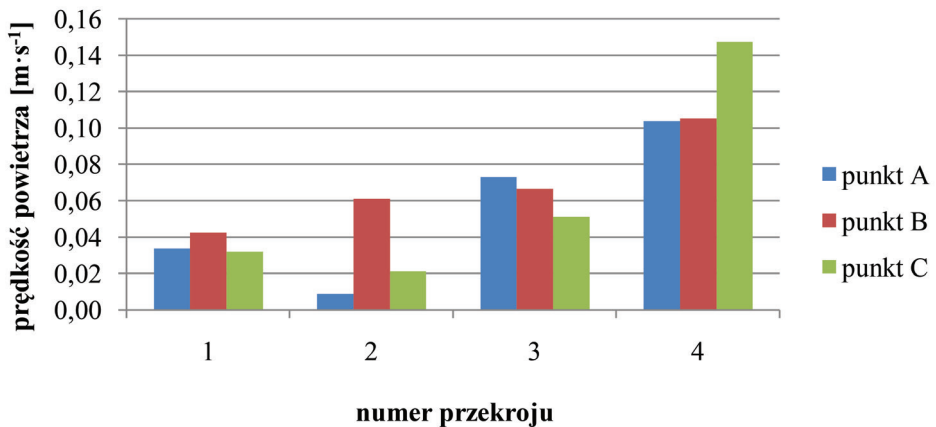
**Rysunek 5.** Prędkość powietrza wentylacyjnego w stajni przy wrotach i oknach zamkniętych  
**Figure 5.** Velocity of ventilation air in the stable with closed gates and windows

Na rys. 5. zilustrowano ruch powietrza charakterystyczny dla wszystkich przekrojów pomiarowych występujący przy zamkniętych oknach i wrotach stajni. Najwyższe prędkości występowały przy ścianie północnej budynku; gdzie zlokalizowane były punkty pomiarowe przekroju 4, co spowodowane było prawdopodobnie nieszczelnościami wrot i okien. Również pod świetlikiem dachowym (przekrój 3) stwierdzono wyższe prędkości ruchu powietrza niż w przekrojach pomiarowych 1. i 2.

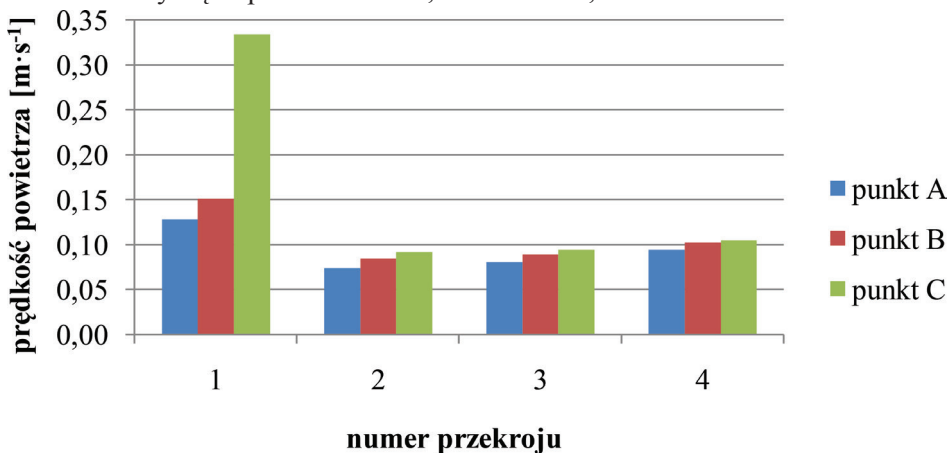
**Rysunek 6.** Prędkość powietrza wentylacyjnego w stajni przy wrotach i oknach otwartych

Otwarcie wrot i okien spowodowało podwyższenie prędkości przepływu powietrza wentylacyjnego w stajni (Rys. 6). Największy wzrost prędkości powietrza wystąpił w przekroju 1. Punkty pomiarowe tego przekroju znajdowały się w korytarzu, na początku i końcu którego zlokalizowane były wrota. Otwarcie wrot spowodowało największy przepływ powietrza w obiekcie. W pozostałych przekrojach wartości prędkości przepływu powietrza były porównywalne i kształtowały się w przedziale od  $0,07 \text{ m}\cdot\text{s}^{-1}$  do  $0,10 \text{ m}\cdot\text{s}^{-1}$ .

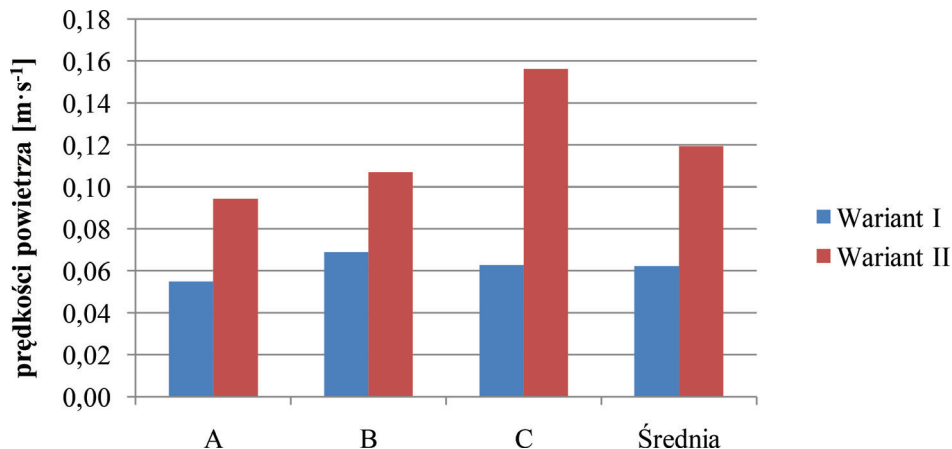
**Rysunek 7.** Średnie prędkości powietrza w punktach A, B i C przy oknach i wrotach: zamkniętych (wariant I) i otwartych (wariant II)

Pomiary prędkości przepływu powietrza dowodzą, iż w stajni występował brak wentylacji lub była ona bardzo słaba. W swoich badaniach Kalisek i in.(2013) stwierdzili, że minimalna prędkość przepływu powietrza w stajniach powinna mieścić się w przedziale  $0,15\text{-}0,25 \text{ m}\cdot\text{s}^{-1}$  a wartość optymalna wynosić  $0,25 \text{ m}\cdot\text{s}^{-1}$ . Przeprowadzone badania wykazały, że średnia prędkość ruchu powietrza wewnątrz budynku była niższa od minimalnej i nie przekraczała

0,06  $\text{m}\cdot\text{s}^{-1}$  przy zamkniętych oknach i wrotach oraz 0,12  $\text{m}\cdot\text{s}^{-1}$  przy otwartych. Średnie prędkości powietrza wentylacyjnego przy otwartych oknach i drzwiach były wyższe o ok. 42% dla punktów A, 36% dla punktów B oraz 60% dla punktów C w stosunku do stajni pozbawionej nawiewu (Rys.7).

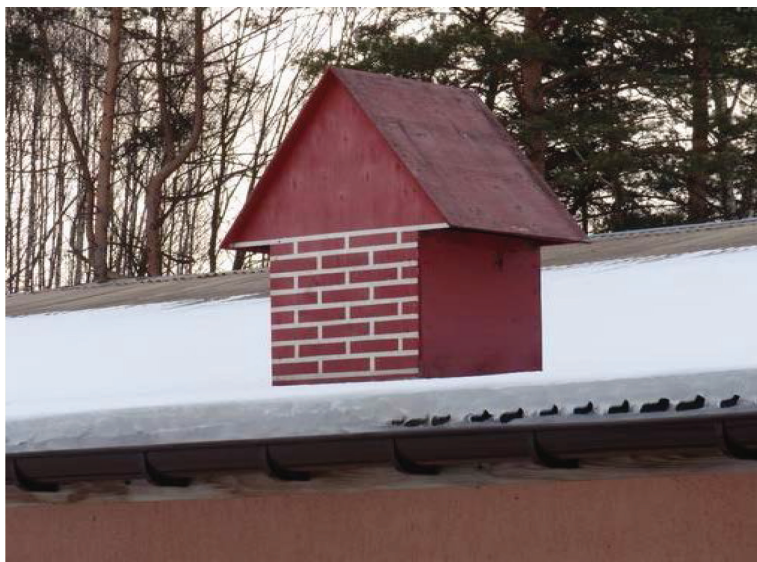
W stajni stwierdzono również wiele błędów wykonawczych i materiałowych przyczyniających się do złego funkcjonowania systemu wentylacyjnego. Do najpoważniejszych należy zaliczyć nieocieplony kanał wywiewny wentylacji, przyczyniający się do kondensacji pary wodnej na wewnętrznej stronie kanału. Również materiał, którym pokryto daszek wywiewnika został błędnie dobrany, ponieważ absorbuje wilgoć. Wykorzystanie sklejk powoduje schłodzenie powietrza wywiewanego, a co za tym idzie obniżenie skuteczności jego wymiany. Dodatkowym błędnym rozwiązaniem jest umieszczenie kanałów wentylacyjnych w środkowej części dachu jednospadowego. Powinny być one umieszczone w najwyższym punkcie dachu, ponieważ stajnia została dobudowana do krytej ujeżdżalni, przez co wywiewniki zostały zasłonięte przez jej dach (Rys. 8).

**Rysunek 8.** Usytuowanie wywietrznika dachowego na dachu stajni  
**Figure 8.** The location of the roof vent on the stable roof

- wykonanie nawiewów pod oknami dostarczających świeże powietrze,
- przeniesienie wywietrzników do górnej połaci dachowej oraz wykonanie ich ocieplenia,
- podniesienie wysokości wywietrzników ponad kalenicę ujeżdżalni
- wymienienie daszków wywietrzników na płaskie lub zamontowanie deflektorów,
- zwiększenie powierzchni otworów wentylacyjnych,
- wykonanie dwóch dodatkowych kanałów wywiewnych.

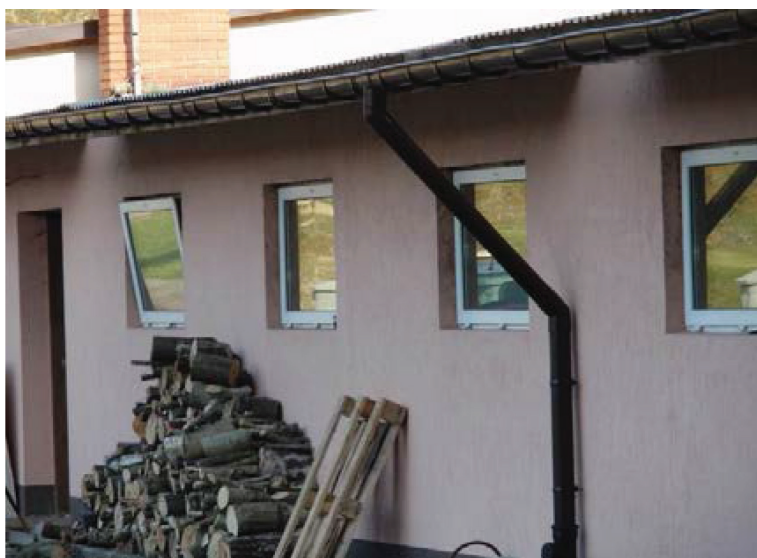
**Rysunek 9.** Okna otwierane na zewnątrz stajni  
**Figure 9.** The windows open outside the stable

Kolejnym błędnym rozwiązaniem jest brak otworów nawiewnych. Ich rolę miały przejąć okna, które otwierają się na zewnątrz, co zdecydowanie utrudnia nawiew powietrza do stajni. W okresie badań większość z nich pomimo temperatur dodatnich była zamknięta (Rys. 9).

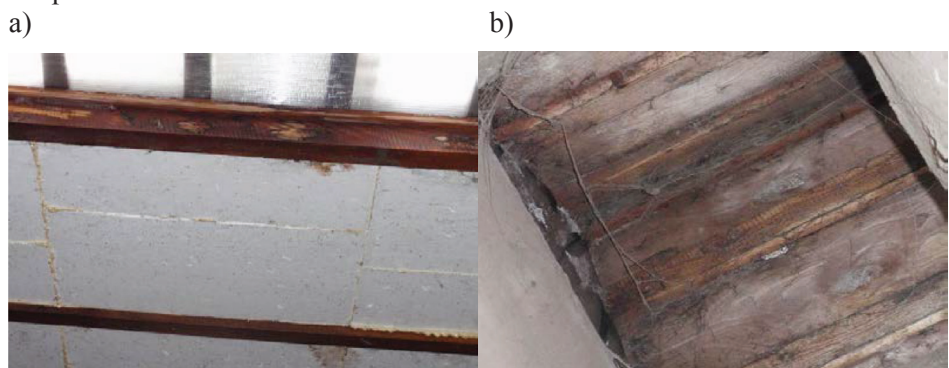
O braku sprawnej wentylacji świadczy również skraplanie się pary wodnej na świetlikach, daszkach wywietrzników i zawilgocenie elementów drewnianych stajni (Rys. 10a) oraz duże ilości pajęczyn w otworach kanałów wywiewnych (Rys. 10b). Zawilgocenie budynku wpływa na ogólny dobrostan zwierząt, a spadające bezpośrednio na konie krople wody mogą spowodować ich płoszenie.

**Rysunek 10.** Stropodach stajni: a) zawilgocenia na krokwiach,  
b) zawilgocenia i pajęczyny na daszku wywietrznika
