**PROBLEMY TECHNICZNE
REMONTU I RENOWACJI
ZABUDOWY PRZECIWPOWODZIOWEJ
NA TERENACH ZURBANIZOWANYCH
CZEŚĆ II**

Przykładowe rozwiązanie dotyczy przebudowy i renowacji koryta potoku Wątok przepływającego przez staromiejską dzielnicę miasta Tarnowa z zabytkowymi obiektami sakralnymi. Pierwsze prace regulacyjne zostały podjęte w okresie międzywojennym. Upływ czasu, agresywność wody zintensyfikowana ściekami komunalnymi i przemysłowymi oraz brak należytej konserwacji spowodowały poważne zniszczenia istniejącej konstrukcji. Stopień tych zniszczeń groził katastrofą budowlaną, ze wszystkimi wynikającymi stąd konsekwencjami.

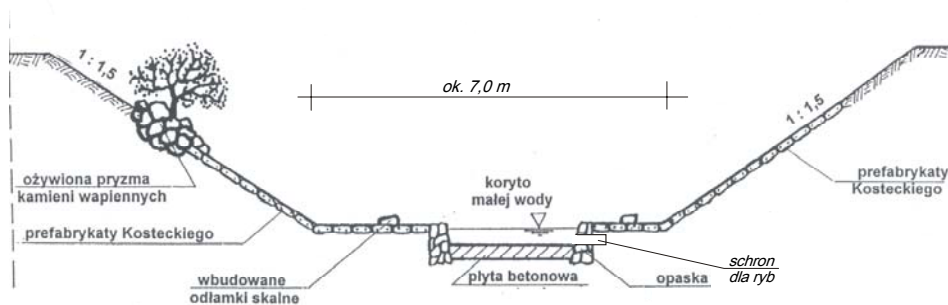
Na całej długości odcinka usytuowanego w linii prostej z przyległymi zabudowaniami MPWiK i Gazowni (d) oraz cmentarza (c) zastosowano przekrój trapezowy o szerokości w dnie 6 m i nachyleniu skarp 1:1,5. Skarpy zostały ubezpieczone ażurowymi prefabrykatami PP (Kostecki) o dużej elastyczności i odporności na osiadanie, umożliwiającymi bujny i szybki porost traw. W następnym sezonie wegetacyjnym zarówno skarpy, jak i ławeczki boczne koryta pokryły się roślinnością. Zaobserwowano również powrót do siedlisk małych organizmów (owady, stawonogi, płazy, gryzonie itp.) (rys. 3). Dno zostało wykonane jako dwuczęściowe. Część centralną, mieszczącą

wodę Q_{sr} , stanowi płyta denna szerokości 3,0 m ograniczona krawężnikami betonowymi. Pozwala to skoncentrować niskie przepływy, zapewniając minimalne stałe napełnienie $h \approx 20$ cm. Takie rozwiązanie umożliwiło też migrację ryb w górę potoku. Pozostałą szerokość wypełniają ławeczki boczne ubezpieczone także elementami PP. Szkic rozwiązania w projektowanych przekrojach pokazano na rysunku 4.

Rysunek 1. Szkic rozwiązania projektowego przekroju poprzecznego sekcji I
Figure 1. Sketch of design solution for Segment I cross-section

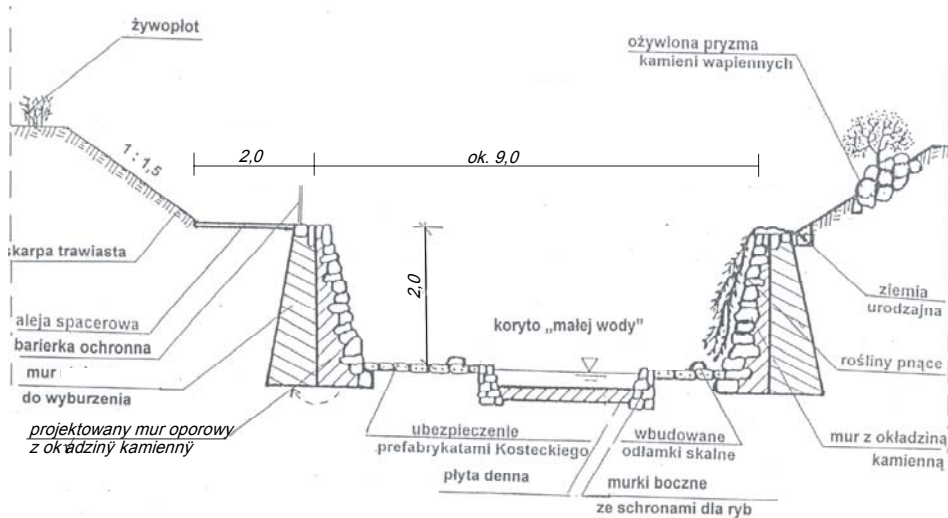
Rysunek 2. Szkic rozwiązania projektowego przekroju poprzecznego sekcji IV
Figure 2. Sketch of design solution for Segment IV cross-section

Sekcji IV – z uwagi na jej walory rekreacyjne (postulat mieszkańców) nadano odmienny wygląd, nawiązując jednak do istniejącej starej zabudowy. Szerokość koryta głównego ograniczonego murami bocznymi wynosi ok. 9,0 m, a położone niesymetrycznie koryto małej wody ma szerokość 3 m (rys. 2). Umożliwia to przejazd sprzętu mechanicznego dla konserwacji odcinka oraz uzyskanie odpowiednich napełnień i prędkości przepływu przy niskich przepływach. W ograniczających murkach bocznych umieszczono schrony dla ryb. Płyta denna jest lekko sfałdowana z nierównomiernie ułożonymi blokami kamiennymi, stwarza warunki życia dla mikrofauny wodnej. Za zabytkową

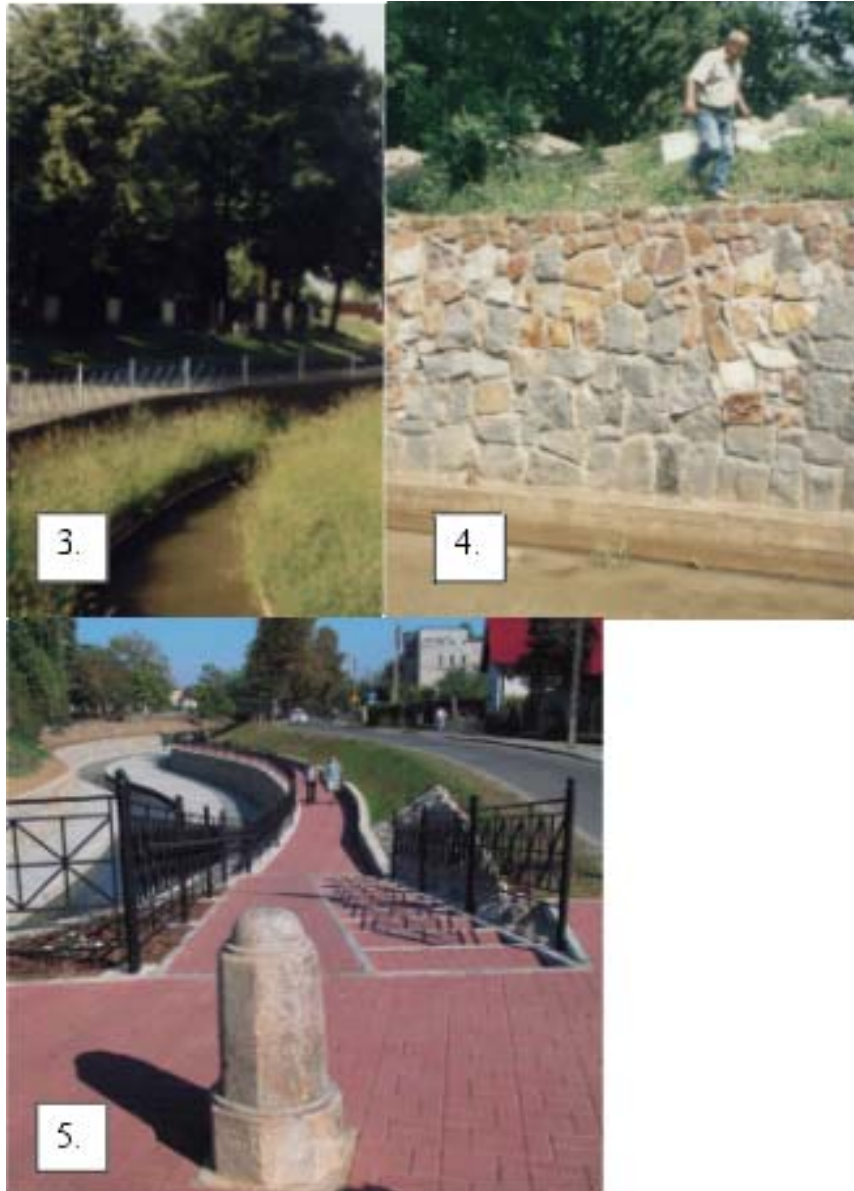
Rysunek 3. Widok sekcji I po przebudowie
Figure 3. View of Segment I after rebuilding

Rysunek 4. Mur betonowy z okładziną kamienną.
Figure 4. Concrete wall with brick facing

Rysunek 5. Sekcja IV

Figure 5. Segment IV after rebuilding
