**ANALIZA STANU BEZPIECZEŃSTWA
STOPNIA WODNEGO „BOBROWICE I” NA RZECIE BÓBR**

***SAFETY STATE ANALYSIS OF HYDRO-ENGINEERING
STRUCTURE “BOBROWICE I” ON THE BÓBR RIVER***

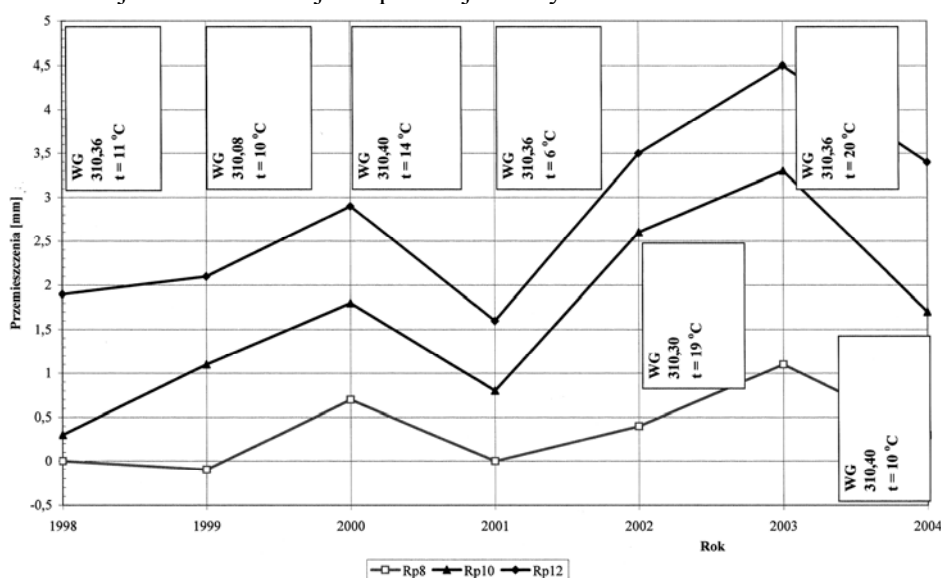
Rysunek 3. Wyniki pomiarów przemieszczeń pionowych od strony wody dolnej
Figure 3. Tail-water results of vertical displacements measurements

Istniejącą na stopniu sieć urządzeń pomiarowo-kontrolnych uznano za sprawną technicznie i wystarczającą dla potrzeb realizacji wymaganego przepięsami zakresu pomiarów dla oceny stanu technicznego i bezpieczeństwa. Zamontowane urządzenia umieszczone są na tych elementach składowych, których obserwacja jest niezbędna dla oceny stanu technicznego i bezpieczeństwa, umożliwiają jednocześnie dokonanie stosownych obserwacji czy odczytów, bez ryzyka popełnienia większego błędu. Odrębnej dyskusji wymaga lokalizacja reperów odniesienia na stopniu. Nie jest właściwym dokonywanie oceny przemieszczeń pionowych konstrukcji na podstawie wskazań reperów odniesienia,

z których jeden zamontowany jest na narożniku budynku elektrowni, a drugi na balustradzie korony stopnia od strony wody dolnej. Badany obiekt narażony jest na oddziaływanie drgań wytwarzanych przez pracujące turbozespoły, przez zwiększone przepływy ponad krawędzią zamknięć jazu, czy wypływy przez otwór upustu dennego. Uzyskiwane w tych warunkach pomiary powinny być traktowane jako względne, bowiem nie można nie założyć, że wraz z reperami kontrolowanymi na obiekcie przemieszczają się również repery odniesienia. Zaproponowano zamontowanie minimum dwóch reperów odniesienia, jednego na brzegu lewym, drugiego na brzegu prawym, poza zasięgiem oddziaływania budowli w rozumieniu drgań i wpływu spiętrzonej wody powyżej. Repery te powinny być typu głębinowego, a w sytuacji podłoża skalistego z nawiązaniem do tego podłoża po wcześniejszym usunięciu wierzchniej warstwy zwietrzeliny.
