Krzysztof Parylak

**DORAŻNA POPRAWA STATECZNOŚCI ZAPORY
MAŁEGO ZBIORNIKA WODNEGO**

**TEMPORARY IMPROVEMENT OF DAM EMBANKMENT
STABILITY OF SMALL RESERVOIR**

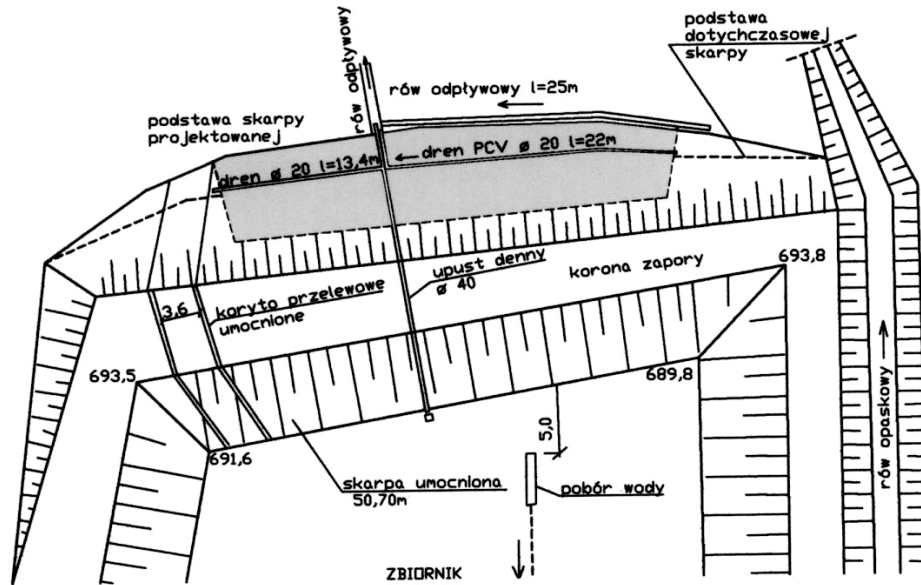
Rysunek 1. Plan zapory z projektowanymi elementami poprawiającymi stateczność
Figure 1. Situation of dam and designed elements of corrected stability

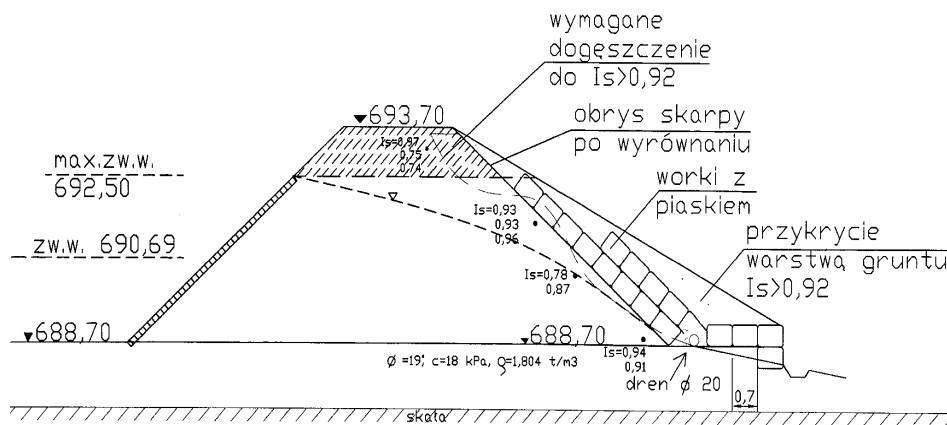
Istotnym elementem było ułożenie powyżej rowu u podstawy skarpy zapory na wyprofilowanej płaszczyźnie poziomego umocnienia z 2–3 warstw worków wypełnionych pospółką. Ta zabudowana płaszczyzna stanowiła formę materaca i usztywniającego oparcia podstawy dosypanej warstwy gruntu, a jednocześnie znacząco zabezpieczała przed poślizgiem gruntów spoistych, odprowadzając przy tym wody infiltrujące z drenu do rowu podskarpowego (rys. 2).

Rysunek 2. Przekrój poprzeczny naprawianej zapory po wprowadzeniu projektowanych zmian
Figure 2. Cross section of remounted dam after using designed elements

Piaszczystą obsypkę dostosowano do cech uziarnienia gruntów zapory (pospółki gliniaste) i osłonięto warstwą worków wypełnionych pospółką. Stateczność filtracyjną warunkował zaprojektowany pod warstwą worków drenaż rurowy, przejmujący wody infiltrujące przez korpus do strefy materaca dociążającego.

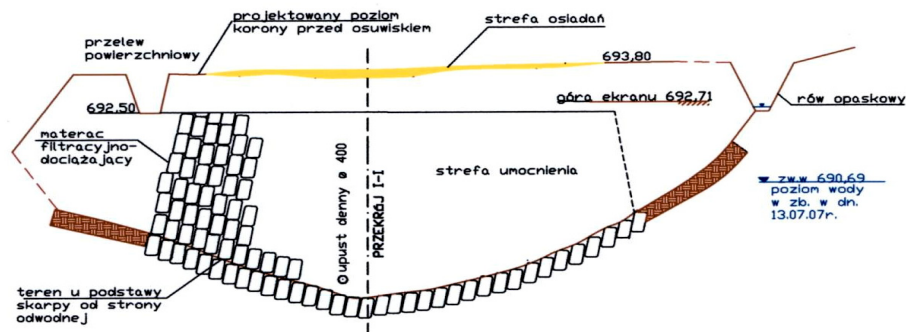
Rysunek 3. Umocnienie skarpy odpowietrznej zapory matercem z worków z piaskiem
Figure 3. Reinforcement of down stream slope using backs filled of sand – gravel mixture

Poprawa zagęszczenia. Zastosowanie klinowanych z sobą 3 warstw worków napełnionych pospółką zapewniało dobrą spójną i powiązaną z sobą warstwę stabilizującą skarpe odwodnietną. Po dociężeniu jej gruntem uzyskano w korpusie skuteczny materac filtracyjny przejmujący miejscowe, czy strefowe wycieki wody filtrującej przez nieszczelności niezagęszczonej zapory (rys. 3). Dobudowanie tej warstwy przy nierównomiernych i niespotykanych niskich wskaźnikach zagęszczenia ($I_s - 0,71$) umożliwiło okresowe zabezpieczenie

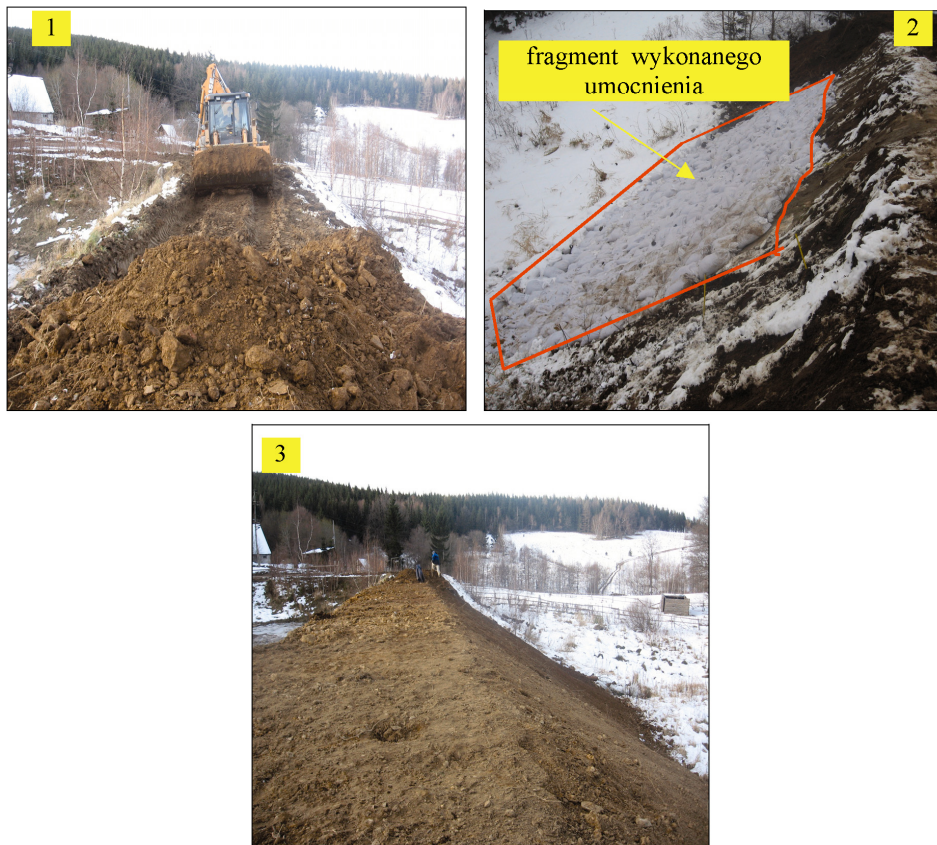
Fotografia 1. Dowóz gruntu do nadbudowy skarpy. Głębokie koleiny powstały z braku pierwotnego zagęszczenia

Photo 1. Delivery of soil to additional storey of scarp. Deep of furrow results from small primary compaction

Fotografia 2. Skarpa odwodna z ułożoną warstwą materaca z worków z pospółką

Photo 2. Down stream slope constructed from bags continent sand –gravel mixture

Fotografia 3. Uformowany korpus zapory po wykonaniu prac ziemnych

Photo 3. Formed corps of dam after earth works

Zarówno wymogi czasowe i uwarunkowania termiczne, techniczne, a także możliwości finansowe spowodowały, że zrezygnowano z właściwego zagęszczania skarpy. Poprawiono jedynie zagęszczenie korony zapory (rys. 2, fot. 1, 3) i to głównie w wyniku ruchu pojazdów kołowych. Traktując rozwiązanie jako doraźny remont i uwzględniając opisane uwarunkowania w projekcie naprawy [Uproszczenia... 2007] nie narzucano uzyskania wymaganego wskaźnika zagęszczenia nadbudowanej skarpy zapory. Można jedynie ocenić, że przy zastosowanej technologii wbudowywania wskaźnik I_s wynosi ok. 0,88.
