ANALIZA SPRAWNOŚCI DZIAŁANIA WENTYLACJI GRAWITACYJNEJ STAJNI W OKRESIE ZIMOWYM

Piotr Herbut, Grzegorz Nawalany, Sabina Angrecka, Piotr Janowski
Uniwersytet Rolniczy im. H. Kołłątaja w Krakowie

ANALYSIS OF EFFECTIVENESS OF THE STABLES NATURAL VENTILATION IN THE WINTER PERIOD

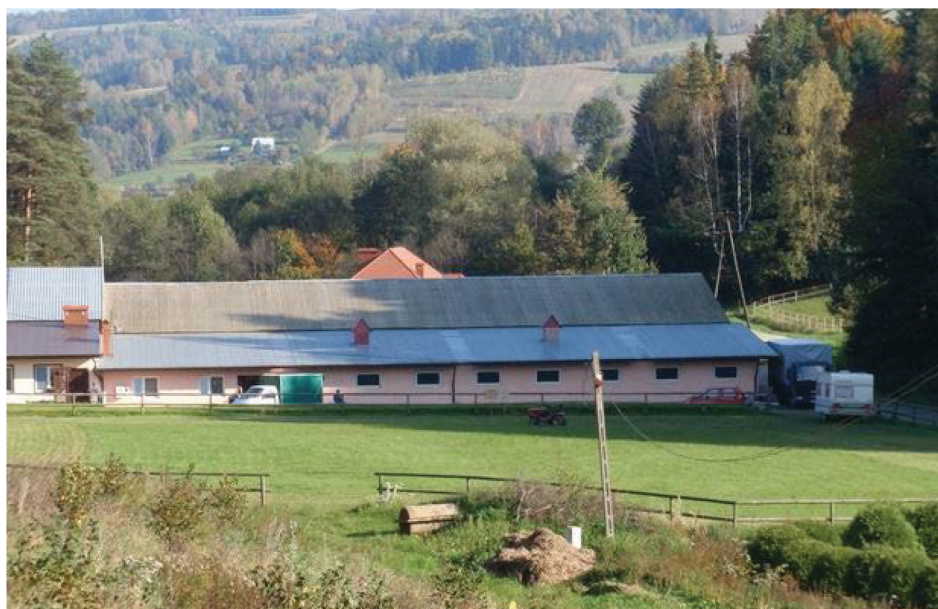
Rysunek 2. Widok stajni od strony zachodniej

Stajnia wykonana została w technologii tradycyjnej murowanej. Ściany budynku wykonane są z gazobetonu o grubości 24 cm, ocieplonego 5 cm styropianem, obustronnie otynkowane. Dach jednospadowy ocieplano styropianem umieszczonym między krokwiami. Wymiary budynku wynosiły 37,05 x 9,90 m i maksymalnej wysokości 4,31 m. Ściana wschodnia budynku sąsiadowała z krytą ujeżdżalnią, dlatego bryła budynku stajni posiadała dach jednospadowy (Rys. 2).

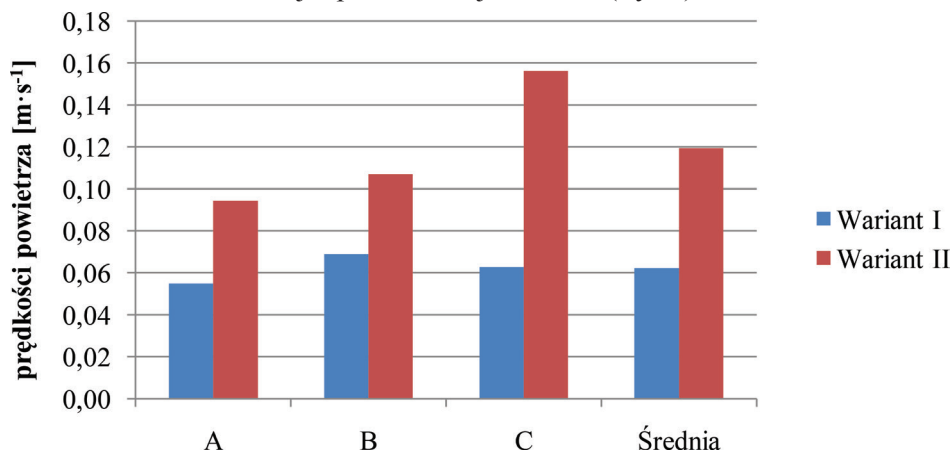
0,06 m·s⁻¹ przy zamkniętych oknach i wrotach oraz 0,12 m·s⁻¹ przy otwartych. Średnie prędkości powietrza wentylacyjnego przy otwartych oknach i drzwiach były wyższe o ok. 42% dla punktów A, 36% dla punktów B oraz 60% dla punktów C w stosunku do stajni pozbawionej nawiewu (Rys.7).

Rysunek 7. Średnie prędkości powietrza w punktach A, B i C przy oknach i wrotach: zamkniętych (wariant I) i otwartych (wariant II)

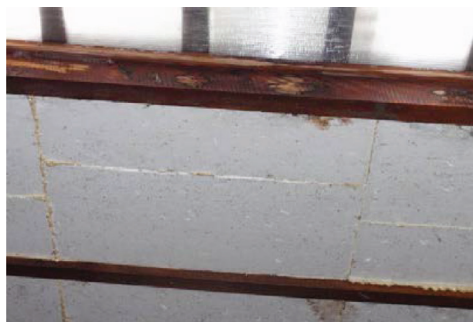
O braku sprawnej wentylacji świadczy również skraplanie się pary wodnej na świetlikach, daszkach wywietrzników i zawilgocenie elementów drewnianych stajni (Rys. 10a) oraz duże ilości pajęczyn w otworach kanałów wywiewnych (Rys. 10b). Zawilgocenie budynku wpływa na ogólny dobrostan zwierząt, a spadające bezpośrednio na konie krople wody mogą spowodować ich płoszenie.

Rysunek 10. Stropodach stajni: a) zawilgocenia na krokwiach,
b) zawilgocenia i pajęczyny na daszku wywietrznika
