*Ryszard Kostuch, Czesław Lipski, Marek Ryczek*

## **OCENA SKUTECZNOŚCI PRZECIWEROZYJNEJ ZABUDOWY BIOLOGICZNEJ BRZEGÓW POTOKU WIELKA PUSZCZA PO POWODZI W 2005 ROKU**

## **ASSESSMENT OF ANTIEROSION EFFICIENCY OF BIOLOGICAL CONSTRUCTION MADE AFTER INUNDATION IN THE 2005 YEAR ON THE BASIN OF WIELKA PUSZCZA STREAM**

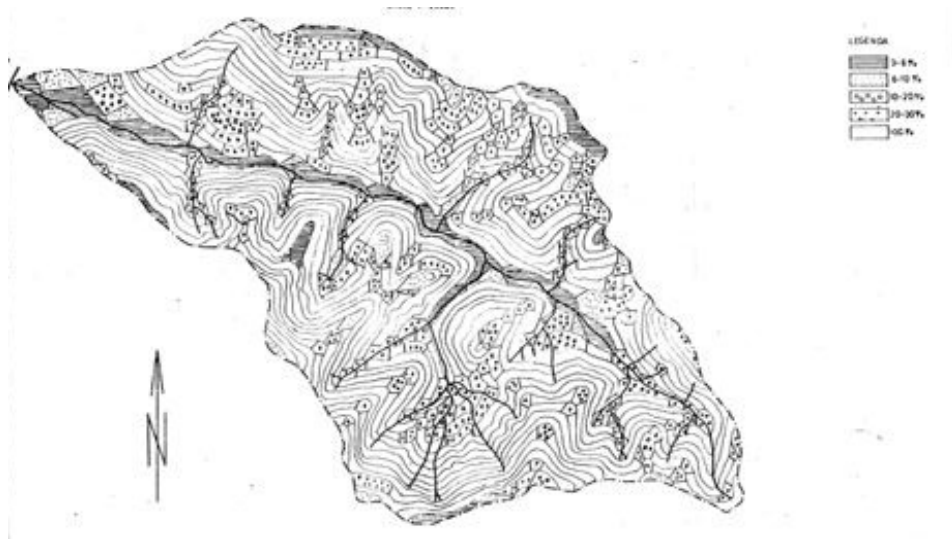
**Rysunek 1.** Mapa spadków w zlewni potoku Wielka Puszcza

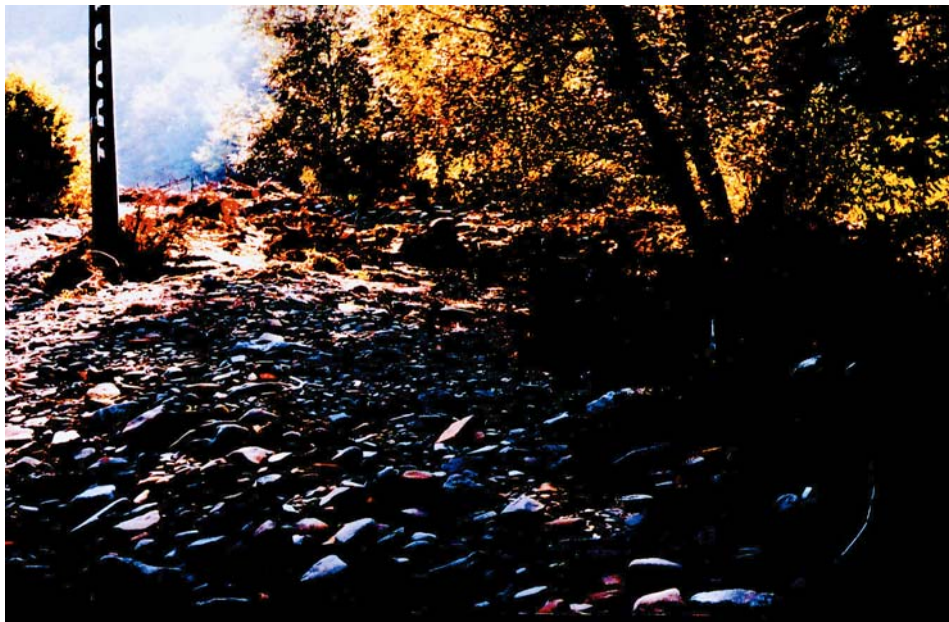
**Fotografia 1.** Rumosz skalny w potoku

Oprócz pogłębienia koryta nastąpiło również jego poszerzenie średnio o 4 m, przy czym zauważono podobną prawidłowość jak przy pogłębieniu, a mianowicie, że poszerzenie koryta w górnym odcinku potoku było mniejsze niż w dolnym. Wyjątek stanowiły zakola, na których niezależnie od tego gdzie występowały poszerzenie koryta było zawsze największe. Urwanie przez wodę w górnym odcinku na kilkudziesięciometrowej długości drogi asfaltowej, spowodowało też bardzo znaczne poszerzenie koryta potoku. Przeplawy powodziowe spowodowały też oczyszczenie koryta z zalegającego na dnie rumowiska rzeczno, które przemieszczone zostało aż do koryta Soły. Obecnie koryto potoku Wielka Puszcza wygląda jakby zostało wypreparowane w skalnym podłożu i nie ma w nim prawie żadnych otoczków, ani też innego rumowiska rzeczno. Osady rumowiska rzeczno, przeważnie dużych rozmiarów utworzyły się w tych miejscach, gdzie unoszone przez duże przeplawy drzewa spowodowały zatory. Najczęściej też spiętrzona w tych miejscach woda wylewała na terasy porośnięte roślinnością przykorytową, gdzie pozostawiała wleczone rumowisko w stosunkowo grubych warstwach. Największe tego rodzaju odsypisko kamieni utworzyło się na prawym brzegu powyżej zapory rumowiskowej. Płynące wody po zaszutrowaniu zapory przelały się na przybrzeżne pastwisko i na nim osadziły grubą warstwą unoszony materiał skalny.
