Marek Tarnawski, Bogusław Michalec

**OCENA STANU TECHNICZNEGO I OKREŚLENIE
MOŻLIWOŚCI PRZEPROWADZENIA WÓD
WEZBRANIOWYCH PRZEZ JAZ NA RZECE USZWICY**

***TECHNICAL STATE ASSESSMENT AND DETERMINING
POTENTIAL HIGH WATER CONVEYANCE BY WEIR
ON THE RIVER USZWICA***

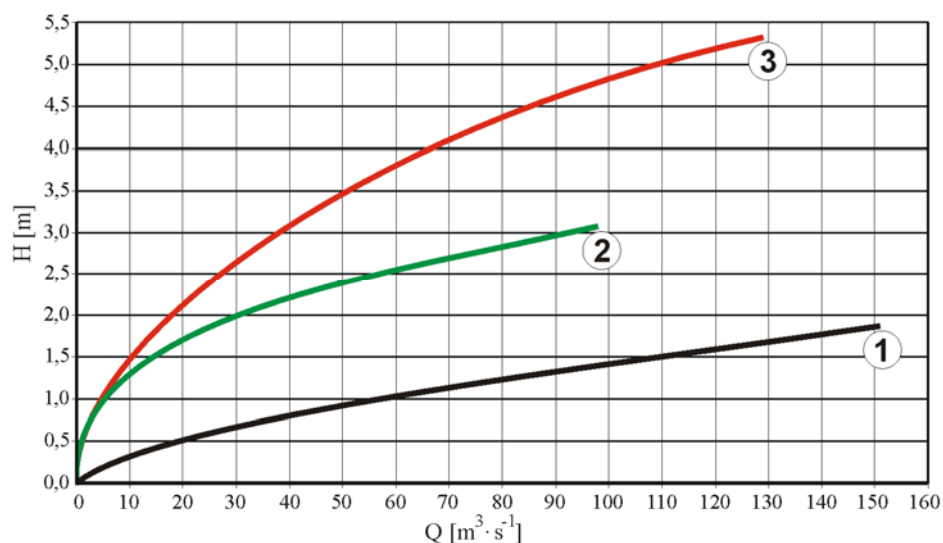
Korzystając ze wzoru 2 na wydatek przelewu niezatopionego, dla szerokości $B = 27,6$ m, obliczono przepustowość jazu. Obliczenia przeprowadzono, uwzględniając różne wartości wysokości wody na przelewie. Maksymalny poziom lustra wody, przyjęto jako równy z koroną ścian bocznych przyczółków jazu na górnym stanowisku, wynoszący 1,85 m. Zobrazowaniem obliczeń jest krzywa wydatku przelewu jazu (1) przedstawiona na rysunku 3.

Rysunek 3. Krzywe wydatku: 1 – przelewu jazu na rzece Uszwicy w km 37+300; 2 – koryta powyżej jazu; 3 – koryta poniżej jazu

Figure 3. Discharge curves: 1 – weir capacity at 37+300 km of the River Uszwica; 2 – river bed above the weir; 3 – river bed below the weir

W wyniku przeprowadzonych obliczeń stwierdzono, że przepływ miarodajny wynoszący $Q_{2\%} = 291,34 \text{ m}^3 \cdot \text{s}^{-1}$ jest znacznie większy od obliczonej zdolności przepustowej jazu. Maksymalny wydatek przelewu przy warstwie przelewowej 1,85 m wynosi $150,73 \text{ m}^3 \cdot \text{s}^{-1}$.

Wyniki obliczeń krzywych konsumpcyjnych (rys. 3.) w przekrojach górnego i dolnego odcinka koryta rzeki, w okolicy jazu, wykazały znacznie większą przepustowość przekroju poniżej jazu. Koryto na tym odcinku może pomieścić przepływ maksymalny wynoszący $Q = 129,13 \text{ m}^3 \cdot \text{s}^{-1}$ (krzywa 3). Większy przepływ wystąpi z koryta, zagrażając zabudowaniom położonym na lewym brzegu rzeki. Na odcinku powyżej jazu przepływ o wielkości $Q = 97,20 \text{ m}^3 \cdot \text{s}^{-1}$ (krzywa 2) jest przepływem wykraczającym poza zwarte koryto i rozlewa się na obszar ogrodzonej strefy ochronnej ujęcia wody. Przepustowość samego koryta rzeki Uszwicy jest znacznie mniejsza i wynosi zaledwie $Q = 57,30 \text{ m}^3 \cdot \text{s}^{-1}$.

- przepustowość jazu jest zbyt mała. Jaz jest w stanie przeprowadzić zaledwie ok. 52% wymaganego dla jazu III klasy budowli przepływu miarodajnego o prawdopodobieństwie 2%;

- niewystarczająca przepustowość jazu nie jest jedyną przyczyną następujących w czasie wezbrań zjawisk powodziowych w okolicy jazu. Mała przepustowość koryta wynosząca zaledwie ok. $57 \text{ m}^3 \cdot \text{s}^{-1}$, wynikająca również z заму-
