Czesław Lipski, Ryszard Kostuch, Marek Ryczek

ZNISZCZENIA KORYTA POTOKU WIELKA PUSZCZA PONIŻEJ ZAPORY NA SKUTEK KATASTROFALNEGO DESZCZU

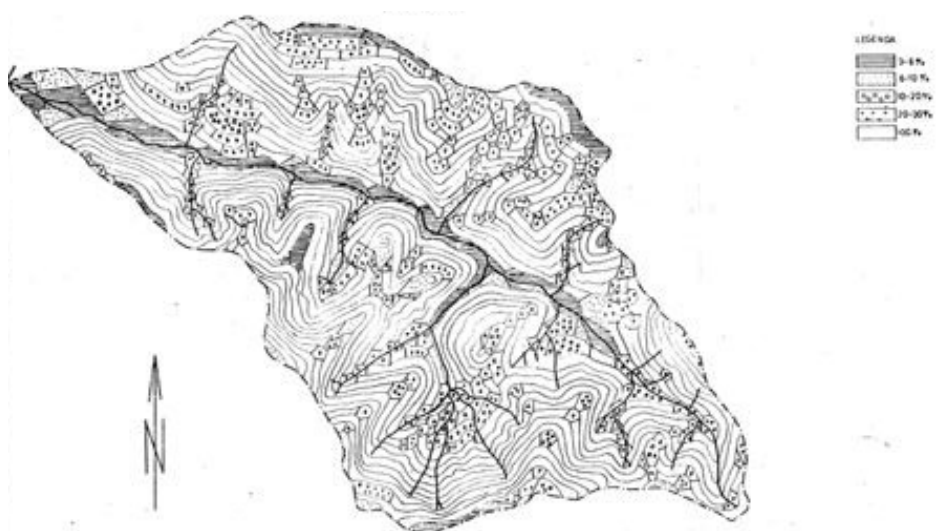
Rysunek 1. Mapa spadków i sieci hydrograficznej potoku Wielka Puszcza

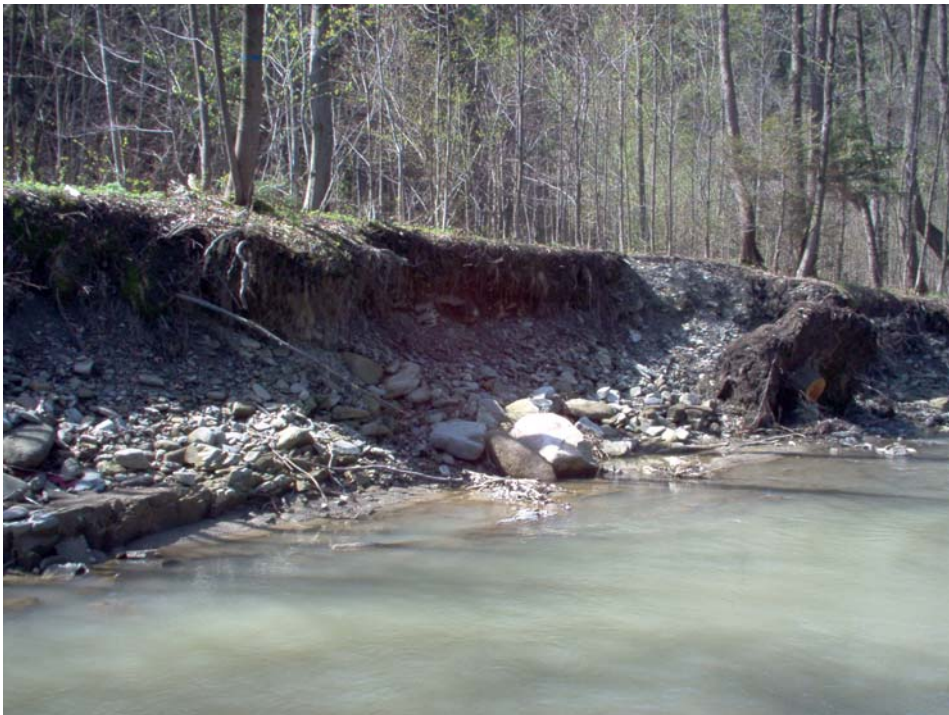
W dniu 28 sierpnia 2005 r. miał miejsce katastrofalny przepływ, który spowodowany został wystąpieniem opadu w wysokości 70 mm. Wywołał on znaczne nasilenie różnych form erozji: erozji rzecznej, powierzchniowej, żłobinowej i osuwiskowej (rys. 2, 3).

Rysunek 2. Wcięcie potoku w brzeg poniżej zapory przeciwrumowiskowej

Najgroźniejszą w swych następstwach była erozja rzeczna. Poniżej zapory przeciwrumowiskowej nastąpiło w jednych miejscach pogłębienie dna koryta, w innych jego podniesienie z powodu osadzenia rumowiska oraz znaczne poszerzenie. W wielu miejscach koryto zostało głęboko wcięte w brzeg. W miejscach, gdzie woda wcięła się w brzeg wystąpiły osuwiska. Na znacznych obszarach nastąpiły odsypiska kamieni. Nastąpiła zmiana warunków hydrologicznych przepływu.

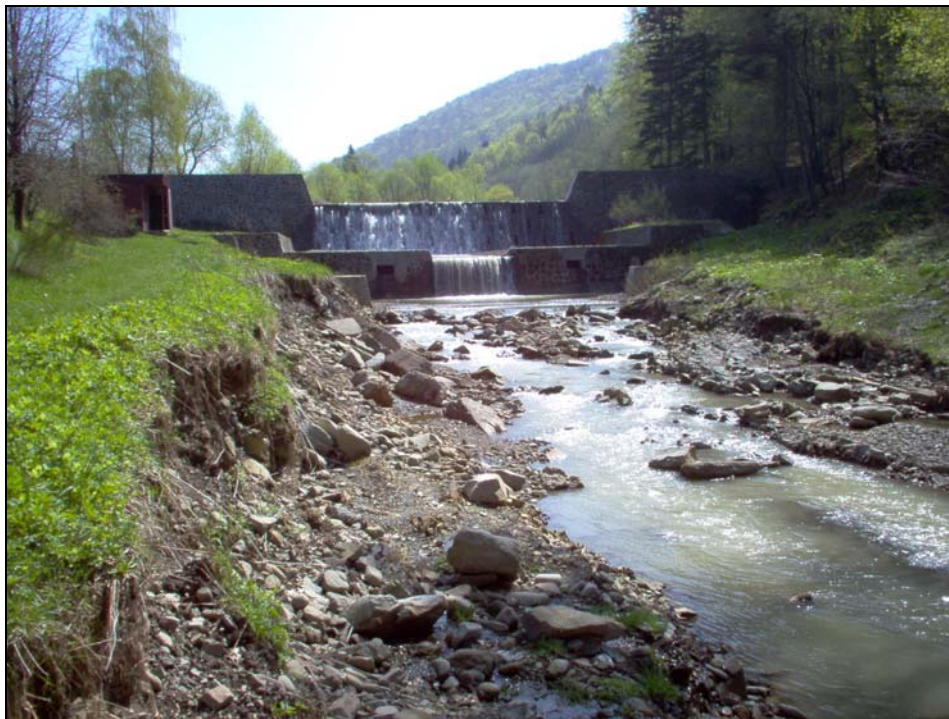
Rysunek 3. Zniszczenia koryta poniżej zapory
