## **RZĘKA KAMIENNA – ZMIANY NA PRZESTRZENI WIEKÓW I PROPOZYCJA JEJ RENATURYZACJI**

## **KAMIENNA RIVER – CHANGES IN TIME AND A PROPOSITION OF RESTORATION**

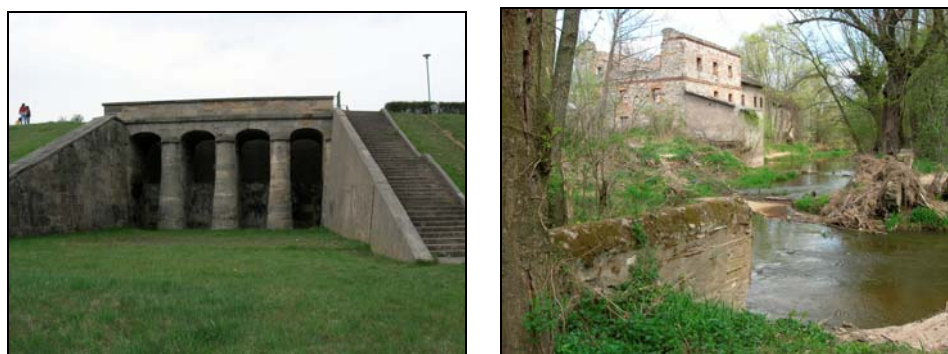
**Rysunek 1.** Po lewej: pozostałości jazu w Brodach,  
po prawej: pozostałości młyna i przyczółek jazu w Chmielowie  
**Figure 1.** On the left: the old weir incorporated into Brody Dam;  
on the right: ruins of mill and weir abutment in Chmielów

Zatwierdzony projekt przewidywał uszlusowanie rzeki, przebudowę istniejących obiektów hydrotechnicznych i budowę nowych (rys. 1.). Unowocześnieniu podlegać miały budowle wytwarzające energię wodną dla zakładów wielkopieczowych. W perspektywie miano skanalizować rzekę aż do jej ujścia do Wisły [Suliga 1995].

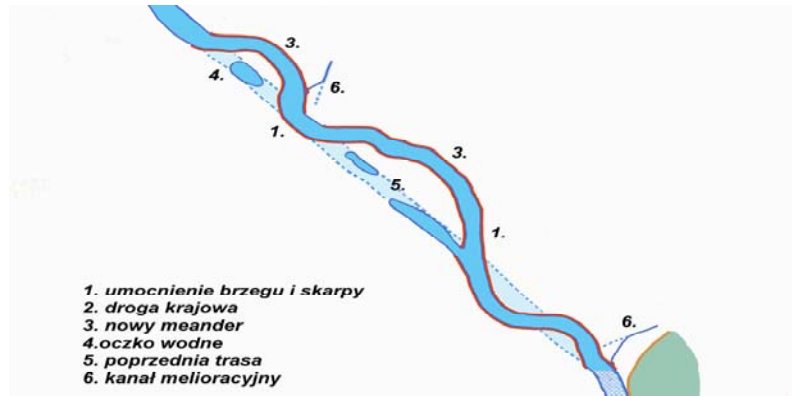
**Rysunek 5.** Propozycja rewitalizacji odcinka w km 70+900 ÷ 69+860  
**Figure 5.** River reach (km 70+900 ÷ 69+860) – suggestion of revitalization

**km 69+860 ÷ 68+800** – Proponuje się wytworzenie nowych meandrów (rys. 5).
