Włodzimierz Parzonka, Robert Głowski, Robert Kasperek

OCENA PRZEPUSTOWOŚCI DOLINY GÓRNEJ ODRY MIĘDZY CHAŁUPKAMI A UJŚCIEM OLZY

FLOW CAPACITY ESTIMATION OF THE UPPER ODRA VALLEY BETWEEN CHAŁUPKI AND OLZA MOUTH

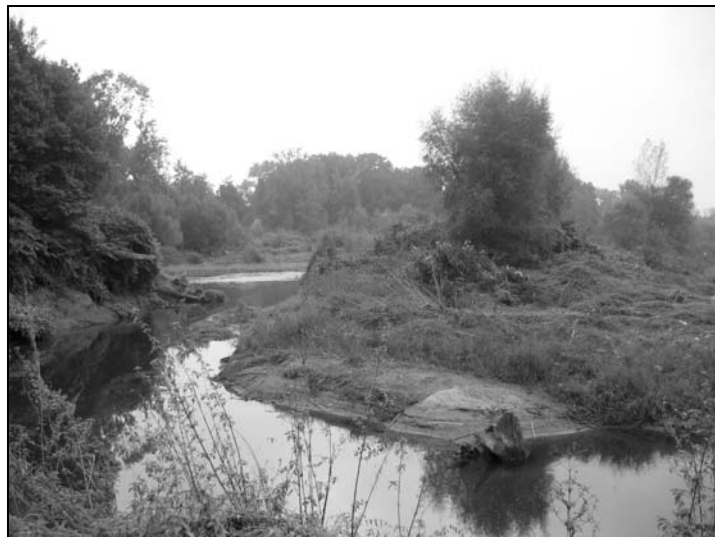
Fotografia 5. Stara odnoga meandra I, rzeka Odra
Photography 5. Old branche of meander I, Odra river

Wyspy piaszczysto-żwirowe (fot. 4 i 5) z dużą ilością namulów i części organicznych oraz drzew i krzewów występują głównie w rejonie meandra I i IV. Rozbudowują się one intensywnie na wlotach do tych meandrów w górę rzeki i deformują warunki przepływu.

Odsypiska tworzą się na wszystkich zakolach rzeki, głównie na brzegach wypukłych (fot. 3). Geometria koryta Odry w tym rejonie w ostatnich latach zmienia się bardzo dynamicznie. Szczególnie widoczne jest to na wlocie do meandra I i IV (fot. 4) oraz w ich starych odnogach (fot. 5).

Autorzy przeprowadzili obliczenia przepustowości starej odnogi meandra I w trzech wariantach. Pierwszy wariant dotyczył sytuacji sprzed powodzi w 1997 r., kiedy koryto nie było ani zamulone ani zarośnięte. Z obliczeń wynika, że mogło ono prowadzić nawet do 525 m³/s (w strefie stanów wysokich). Obecnie, kiedy jest ono intensywnie zamulone (wariant II bez uwzględnienia zwiększenia oporów pochodzących od roślinności) może prowadzić maksymalnie 435 m³/s. W trzecim wariantcie, który uwzględnia wpływ zamulenia oraz roślinności, przepustowość koryta może nawet obniżyć się o połowę, tj. do 250 m³/s. W strefie stanów niskich (Q do 10 m³/s) stara odnoga nie prowadzi wody, a w strefie stanów średnich (Q do 50 m³/s), maksymalnie do 5 m³/s.
