**ZMIANY MORFOLOGICZNE  
ORAZ GRANULOMETRYCZNE  
W REJONIE UJŚCIOWEGO ODCINKA RZEKI RABY**

***MORPHOLOGICAL AND GRANULOMETRICAL RIVER  
BED CHANGES ALONG A MOUTH PART  
OF THE RABA RIVER (POLAND)***

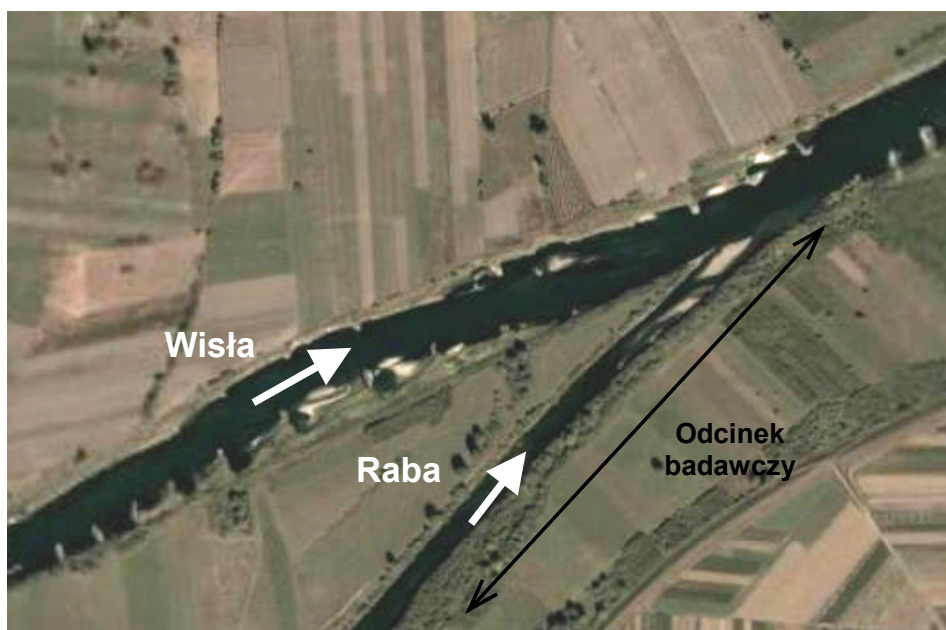
**Fotografia 1.** Rejon ujścia rzeki Raby do Wisły – zdjęcie lotnicze

Odcinek badawczy zlokalizowano na rzece Raby w odcinku ujściowym w miejscowości Uście Solne (fot. 1). W celu zapewnienia powtarzalności pomiarów i możliwości uchwycenia zmian rzędnych dna zastabilizowano repery. Punkty te są punktami nawiazania dla późniejszych pomiarów, tworząc poligon w układzie lokalnym. Długość odcinka pomiarowego wynosiła około 0,9 km. Odcinek ten obejmował obszar połączenia Wisły i Raby oraz odcinek koryta Raby bez oddziaływania przy niskich stanach wody cofki z Wisły. Na odcinku tym koryto główne płynęło naprzemiennie wzdłuż lewego i prawego brzegu, występowały łachy, przegłębienia, płycizny oraz wyróżnić można było sekwencje bystrze-płoso. Brzegi są wysokie (4–6 m), strome, porośnięte krzewami i trawą. Na odcinkach bez roślinności zauważono obrywanie się brzegów. W dnie koryta Raby nie zauważono występowania roślinności. W korycie widoczne są łachy i odsypiska materiału dennego, których wysokość dochodzi do 1,1 m.

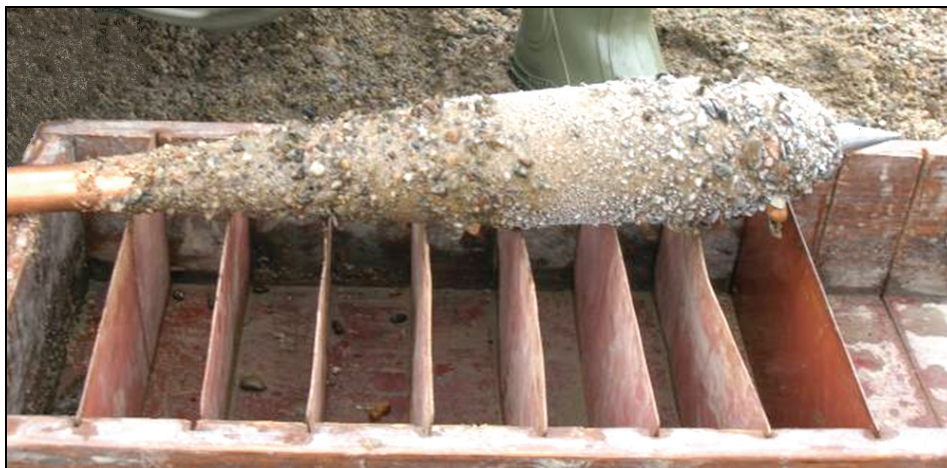
**Fotografia 2.** Zamrożona próba rumowiska, rzeka Raba, km 0+560, lipiec 2005  
**Picture 2.** Freezed sample of the bed material, Raba River, km 0+560, July 2005

Wzdłuż badanego odcinka ujściowego rzeki Raby wykonano serię pomiarów granulometrycznych składu obrukowania oraz podłoża dna ciek. Oprócz powszechnie stosowanej tradycyjnej metody poboru prób zastosowano metodę zamrażania próby *in situ*, która daje próbę o nienaruszonej strukturze. Zamrażania dokonuje się przy użyciu sondy wbijanej w dno, do której doprowadza się ciekły azot. Szybkie ochłodzenie rurki powoduje zamrażanie wody i przylegającego do niej rumowiska. Czas zamrażania pojedynczej próby przeciętnie wynosi 10–15 min. Wyjętą próbę układa się na skrzyni z przegrodami (fot. 2), dzięki czemu po rozmrożeniu próby można określić skład granulometryczny w każdej warstwie (szerokość pojedynczej warstwy wynosiła 0,05 m). Masy pojedyn-

czych prób wahały się w granicach od 7 do 10 kg. Pobór prób rumowiska dennej wykonano w przekroju km 0+560 [Atlas 2005].

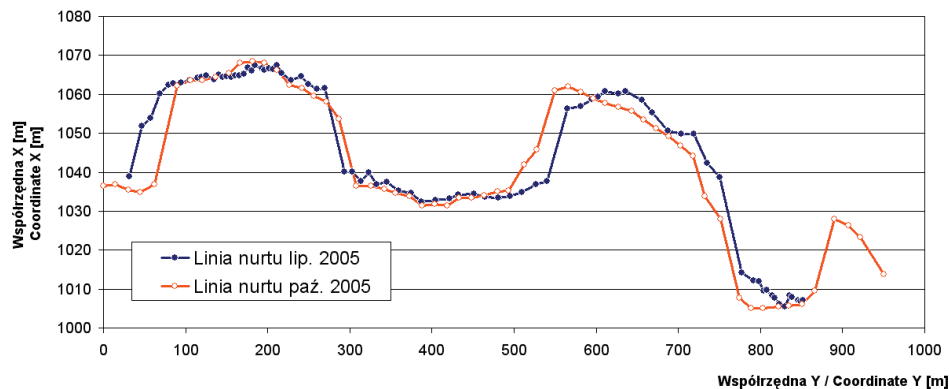
**Rysunek 6.** Przebiegi linii nurtu głównego na badanym odcinku rzeki Raby  
**Figure 6.** A path of the main stream at the research reach of the Raba River

Z kolei, na rysunku 6 porównano przebiegi nurtu głównego rzeki Raby przy niskim stanie wody na badanym odcinku pomierzone w lipcu i październiku 2005 r. Pomimo, że ujściowy odcinek koryta rzeki Raby jest odcinkiem tylko nieznacznie odbiegającym od linii prostej woda płynie zakolami. Można zaobserwować nieznaczne zmiany w przebiegu linii nurtu głównego, jakie zaszły pod wpływem wezbrania w sierpniu 2005 roku. Po przejściu fali powodziowej, której kulminacja miała miejsce 9 sierpnia zaobserwowano przesunięcie się linii nurtu głównego wynoszące ok. 50 m. Układ zakoli został utrzymany, długość pojedynczej sekwencji zakoli podobnych do meandra wynosi ok. 450 m, a ich szerokość odpowiada szerokości koryta na tym odcinku.
