**WPLYW WEZBRAŃ  
NA INTENSYWNOŚĆ PROCESÓW FLUWIALNYCH  
NA PRZYKŁADZIE KORYTA POTOKU SMOLNIK**

***INFLUENCE OF FLOODS ON FLUVIAL PROCESSES  
ON THE EXAMPLE OF THE STREAM SMOLNIK***

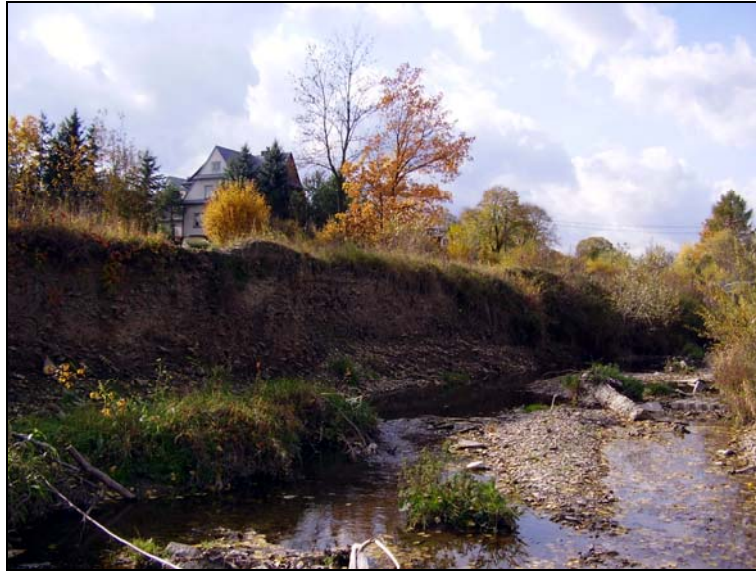
**Rysunek 2.** Erozja prawego brzegu – odcinek pomiarowy 1  
**Figure 2.** Erosion of the right bank – measuring sector 1

O intensywności procesów erozyjnych na pierwszym odcinku badanym świadczą podcięcia skarpy brzegu, a także pozostawione w korycie fragmenty betonowych ubezpieczeń (rys. 2).

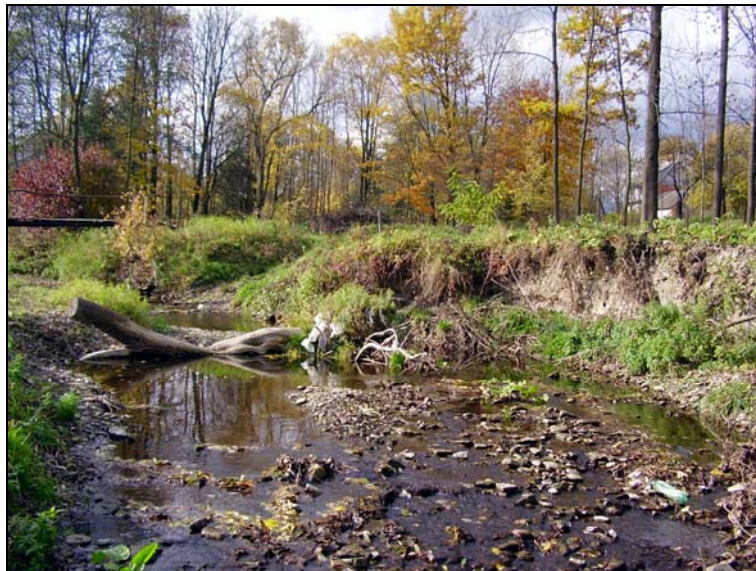
**Rysunek 5.** Erozja lewego brzegu – odcinek pomiarowy 2  
**Figure 5.** Erosion of the left bank – measuring sector 2

Odcinek nr 2 zlokalizowano w km 11+050, w strefie obejmującej intensywną erozję brzegu lewego o długości 30,0 m. Wysokość erodowanego brzegu wynosi 1,50 m. Natężenie procesów erozji brzegowej w postaci podcięć lewego brzegu oraz pozostałości wyerodowanego materiału widoczne są na rysunku 5.
