Jan Żelazo

**ANALIZA WARUNKÓW PRZEPIYU I MOŻLIWOŚCI
ZABEZPIECZENIA PRZED EROZJĄ
PRAWEGO BRZEGU WISŁY, W REJONIE KM 599–600**

***ANALYSIS OF FLOW CONDITIONS AND POSSIBILITIES
OF PROTECTION AGAINST EROSION OF RIGHT BANK
OF VISTULA RIVER (SECTION: 599–600 KM)***

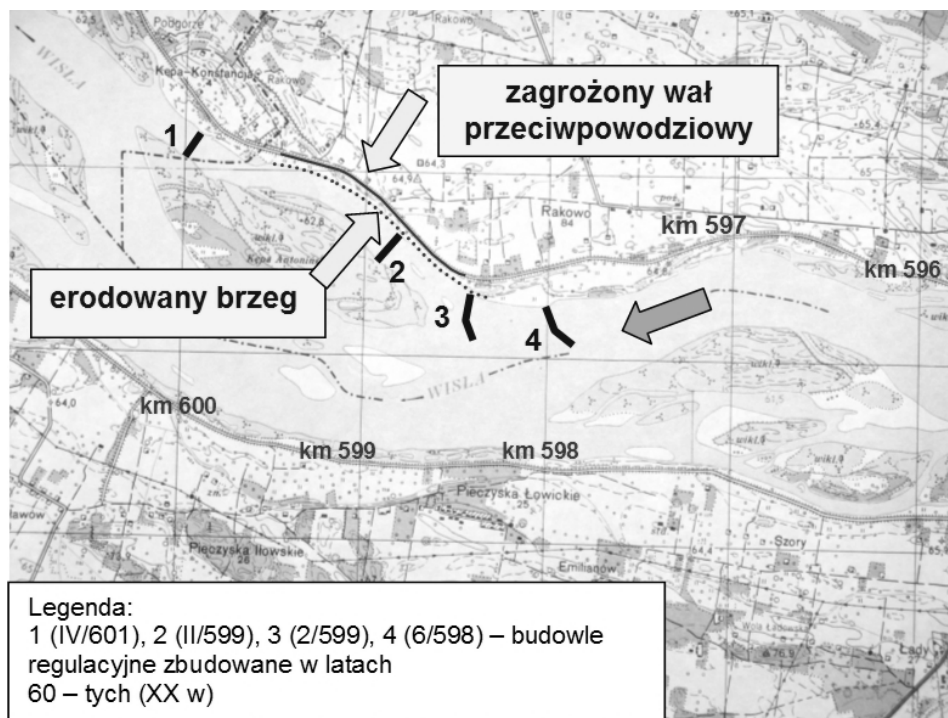
Rysunek 1. Plan sytuacyjny rejonu planowanej inwestycji
Figure 1. The plan of technical solutions for improving of river bank

Ideą rozwiązania przedstawionego w wariantcie 2 jest eliminacja przyczyny powodującej zagrożenie wału przeciwpowodziowego. Rozwiązanie to przewiduje odbudowę 2 ostróg (6/598 i 2/599) – rysunek 1, których celem będzie odsunięcie nurtu rzeki od prawego brzegu i skierowanie go w środkową część koryta. Głowice ostróg są wysunięte do linii trasy regulacyjnej wg ZTE. Powinno to ograniczyć erozję brzegu i zagrożenie wału przeciwpowodziowego wynikające ze zmniejszania się odległości między brzegiem a stopą wału. Skuteczność tego rozwiązania mają zwiększyć 2 przetamowania (II/599 i IV/601), które będą ograniczać przepływ w korycie między prawym brzegiem a „Kępą Antonińską” oraz przyspieszyć kolmatację tej części koryta.

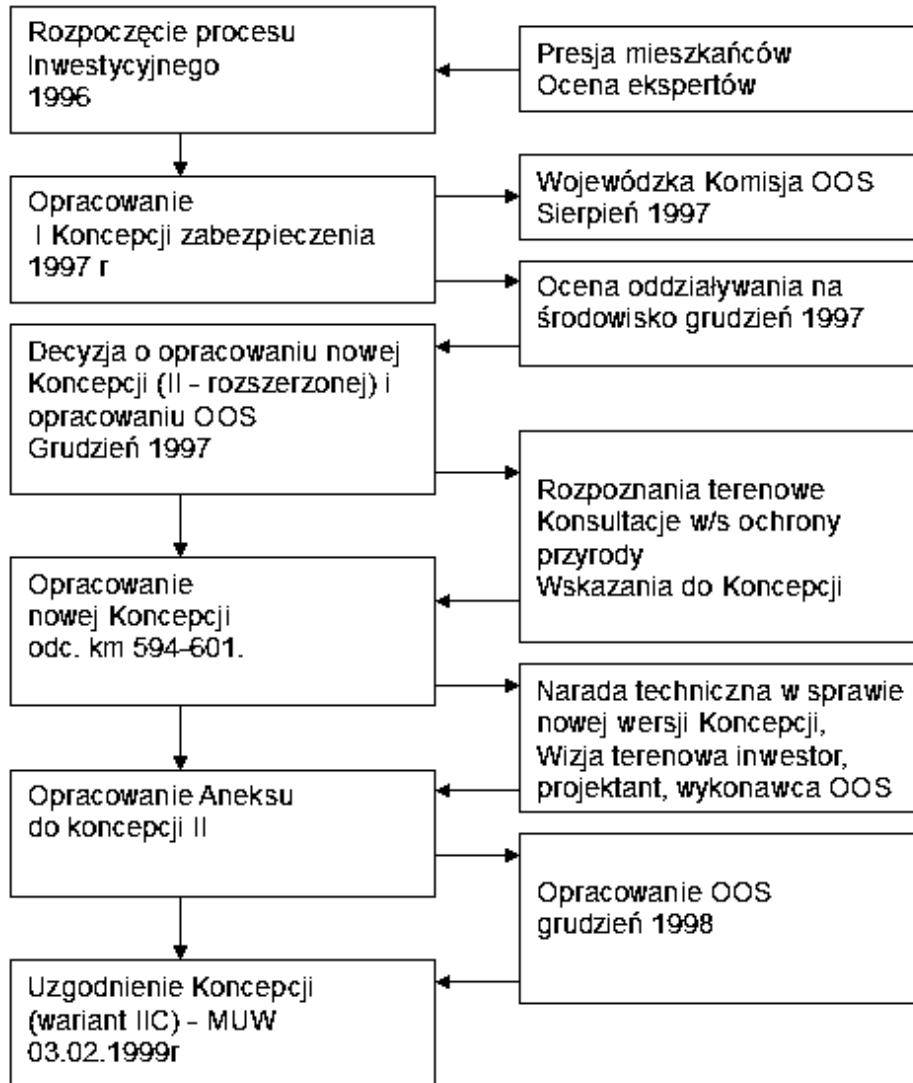
Rysunek 2. Schemat realizacji prac nad przygotowaniem koncepcji rozwiązań technicznych
Figure 2. The preparation of the technical solutions conception

Przygotowanie koncepcji trwało kilka lat i uwzględniało standardowe procedury procesu inwestycyjnego a także dodatkowe konsultacje i uzgodnienia, by proponowane rozwiązanie w optymalny sposób rozwiązywało problemy gospodarcze i przyrodnicze (rys. 2).

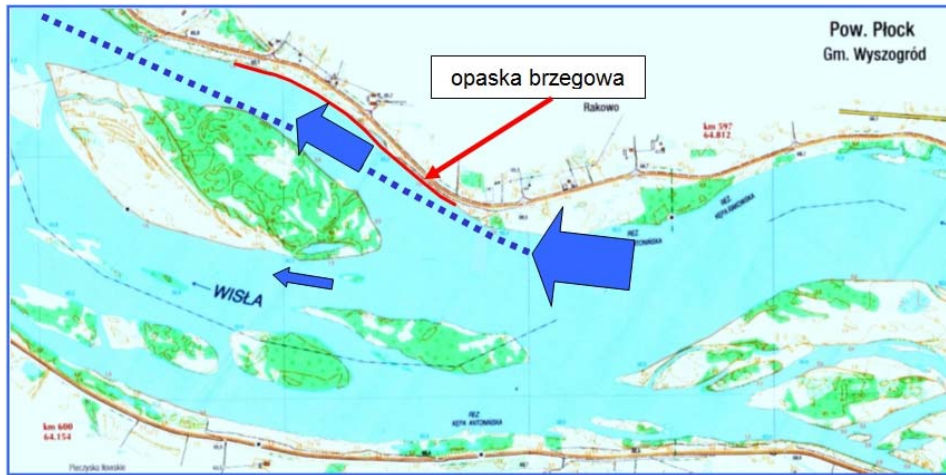
Rysunek 3. Koncepcja realizowana w wyniku postanowienia sądu
Figure 3 . The technical solutions implemented as a result of legal proceedings

Likwidacja ostróg 6/598, 4/598 [Piasecki 2006a], kierujących strumień wody w centralną część koryta, jest działaniem niekorzystnym dla trwałości koryta rzeki. Eliminuje elementy zabudowy, które poprawiały rozkłady prędkości w korycie rzeki, czyli oddziaływały na przyczyny zagrożenia erozyjnego. Efektem działań będzie znaczna poprawa warunków przepływu w bocznym ramieniu rzeki, co może skutkować intensyfikacją procesów erozji dennej i brzegowej w bocznym ramieniu, a w nieodległej perspektywie przekształcenie go w główne koryto Wisły (rys. 3). Z tych względów przedsięwzięcie to nie znajduje racjonalnego uzasadnienia merytorycznego.

Efektem tego będzie znaczna poprawa warunków przepływu w bocznym ramieniu rzeki. Może to skutkować intensyfikacją procesów erozji dennej i brzegowej w bocznym ramieniu, a w nieodległej perspektywie przekształcenie go w główne koryto Wisły. Spowoduje to ograniczenie aktywności morfodynamicznej w centralnej części koryta oraz przyspieszenie procesu załadowania płytszych fragmentów centralnej części koryta. Zaproponowane działania spowodują wyprostowanie rzeki na długości 2–3 km. W efekcie na kilkukilometrowym odcinku Wisła zostanie uregulowana według skrajnie technicznych zasad (wyprostowanie koryta), przypominających rozwiązania w regulacji rzek, stosowane w przeszłości i bardzo krytycznie oceniane przez przyrodników. Podkreślić należy, że rozwiązanie to zostało wymuszone przez przyrodników. Koncentracja przepływu wody w bocznym – prawym ramieniu spowoduje zmniejszenie aktywności morfo-dynamicznej w centralnej części koryta, co będzie skutkowało stabilizacją morfologicznych struktur korytowych – wysp, odsypisk, ławic piaskowych. Będzie to zjawisko zdecydowanie niekorzystne dla rezerwatu, gdyż podstawą jego funkcjonowania jest duża dynamika zmian tych struktur w korycie rzeki. Oczekiwać należy także niekorzystnych oddziaływań wtórnych – zmian krajobrazu w centralnej części koryta.
