**INFRASTRUKTURA I EKOLOGIA TERENÓW WIEJSKICH**

**WPŁYW CZYNNIKÓW ANTROPOGENICZNYCH  
NA ZMIANY KORYT CIEKÓW KARPACKICH**

**INFLUENCE OF ANTHROPOGENIC FACTORS  
ON CHANGES OF CARPATHIAN STREAM CHANNELS**

Kraków 2008

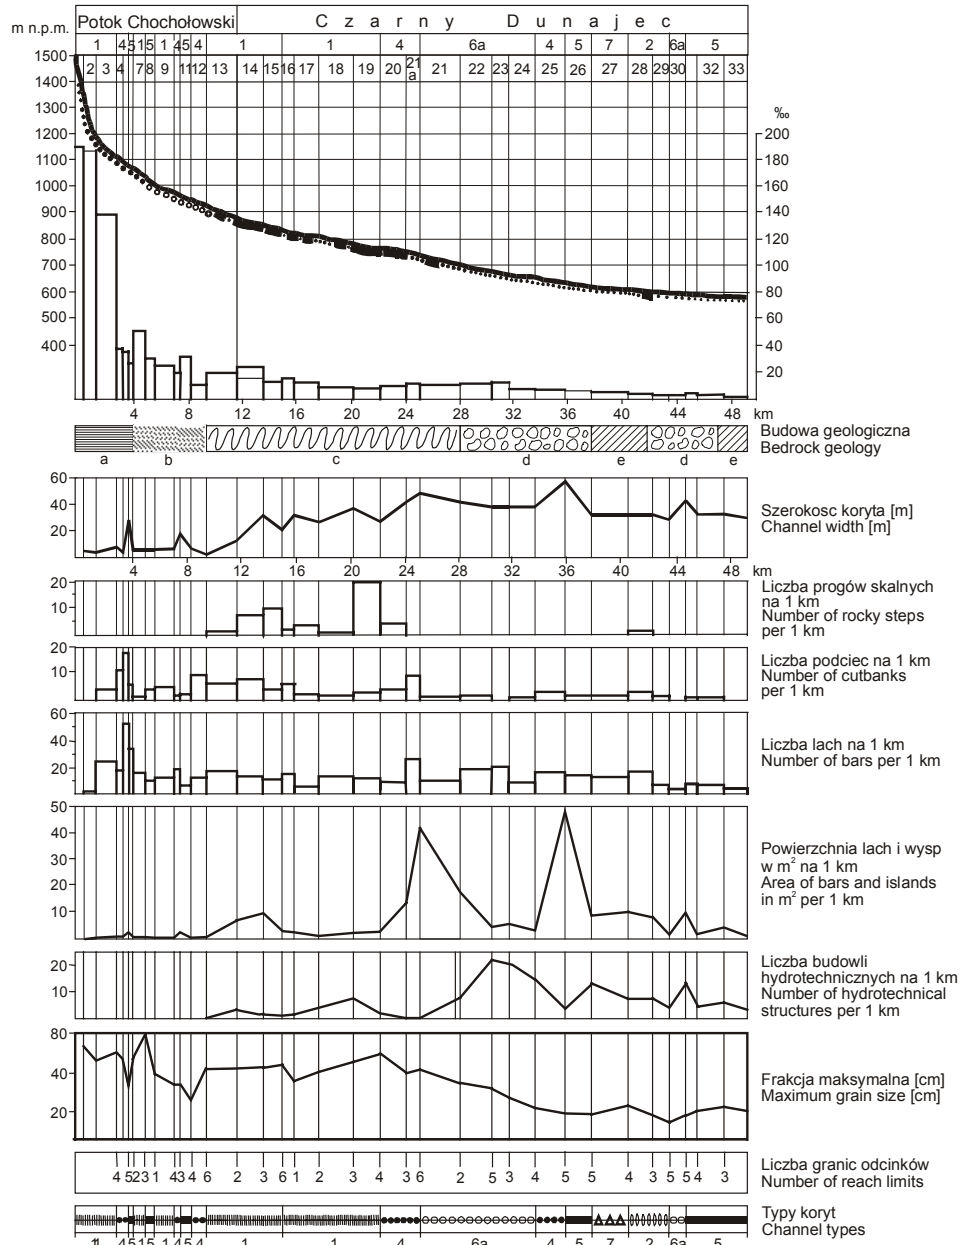
**Rysunek 3.** Postępowanie typologiczne metodą analizy granic w korycie Czarnego Dunajca  
**Figure 3.** Channel typology according to the method based on number of limits in the Czarny Dunajec River channel

Na podstawie powyższych materiałów wydzielono w 1977 r. 6 dynamicznych typów koryt (rys. 3). Są to: 1 – odcinki erozyjne modelowane głównie przez erozję wglębną, 2 – odcinki erozyjne modelowane przez erozję boczną i wglębną, 3 – odcinki erozyjno-redepozycyjne, 4 – odcinki redepozycyjne, modelowane przez redepozycję i erozję boczną, 5 – odcinki transportacyjne, 6 – odcinki depozycyjne.

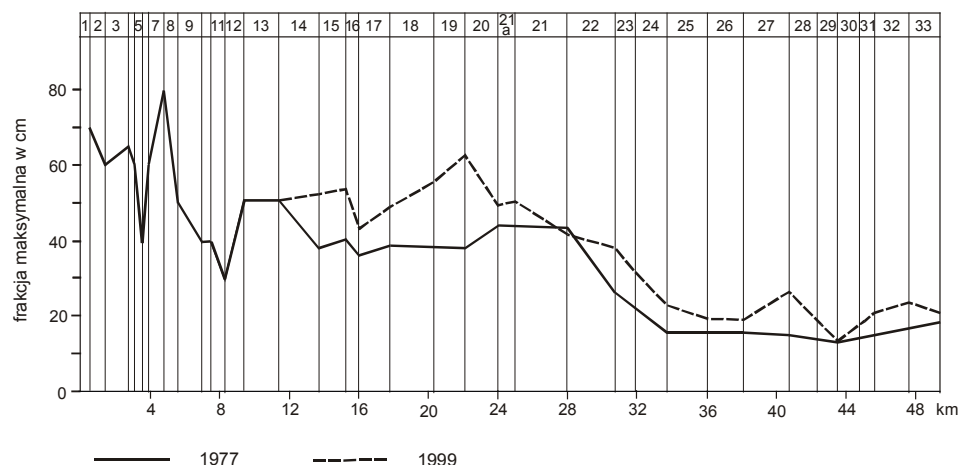
**Rysunek 7.** Frakcja maksymalna w systemie korytowym Czarnego Dunajca w latach 1977 i 1999  
**Figure 7.** Maximum size of channel deposits in channel system of the Czarny Dunajec River in 1977 and 1999

W 1999 r. zauważono w profilu podłużnym Czarnego Dunajca wzrost wielkości frakcji maksymalnej rumowiska w stosunku do stanu z 1977 r. (rys. 7).

Jedynie w odcinkach uregulowanych, takich jak 21 i 29, tendencja ta nie zaznaczyła się. Wzrost wielkości frakcji maksymalnej w korycie związany był ze wzrostem energii rzeki. Był to też efekt wyprostowywania koryta, rozcinań podłoża i wypreparowania większych głazów. Głazy te występowały jako pojedyncze otoczaki rozrzucone w korycie. W odcinkach skalnych wybierane były one tylko sporadycznie, również i z tego powodu, że dostępność do nich była ograniczona.

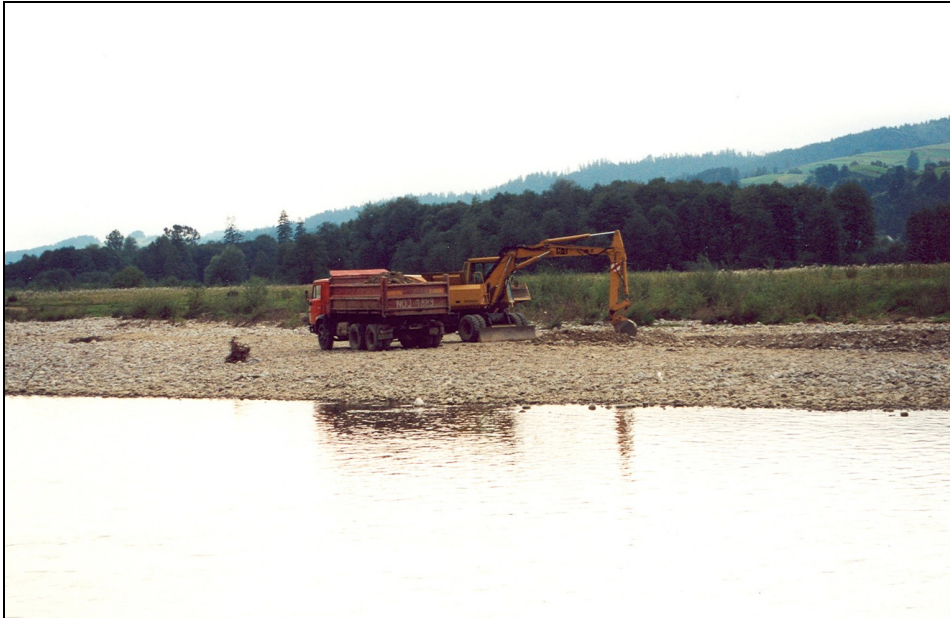
**Fotografia 1.** Nielegalna eksploatacja żwiru w korycie Dunajca (fot. K. Krzemień)  
**Photography 1.** Illegal gravel mining in the Dunajec River (photo of K. Krzemień)

budulcem jest nie tylko drewno, lecz także kamień i żwir, najłatwiej dostępnym źródłem ich pozyskiwania wydają się dna koryt rzecznych. Dopóki nie korzystano ze sprzętu zmechanizowanego, większą część budulca skalnego pozyskiwano jednak z kamieniołomów. Żwir z potoku pobierano wtedy epizodycznie, a otoczaki wyłącznie na ozdobę podmurówek domostw. Z biegiem lat nastąpił gwałtowny wzrost zapotrzebowania na żwir rzeczny. Przyczynił się do tego rozwój budownictwa żelbetowego po 1945 r. W związku z tym rozpoczęto prawie masową eksploatację żwiru, głównie otoczków z dna koryt i łach (fot. 1–4).

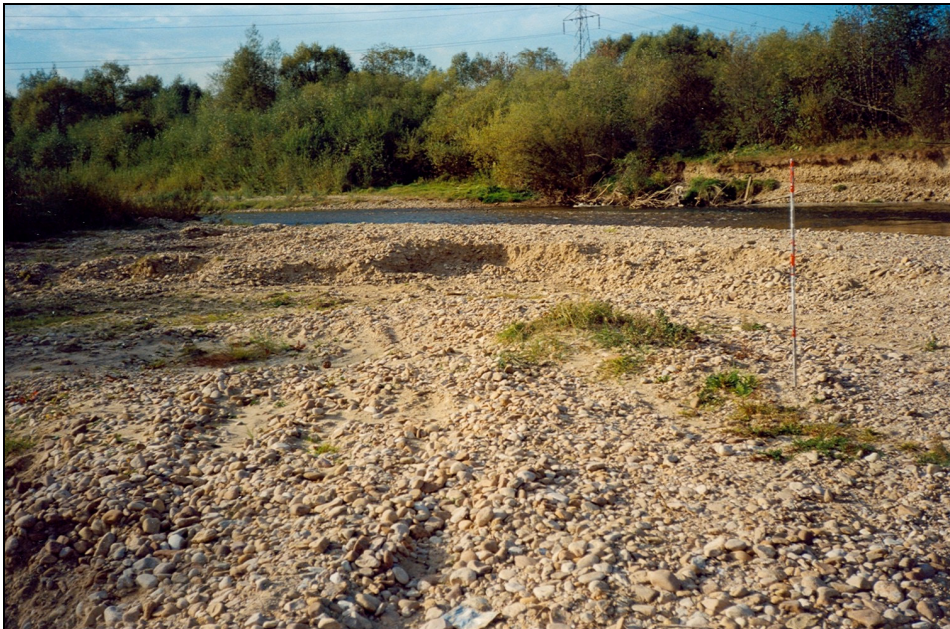
**Fotografia 2.** Ślady po eksploatacji żwiru w korycie Dunajca (fot. K. Krzemień)  
**Photography 2.** Signs of gravel mining in the Dunajec River (photo of K. Krzemień)

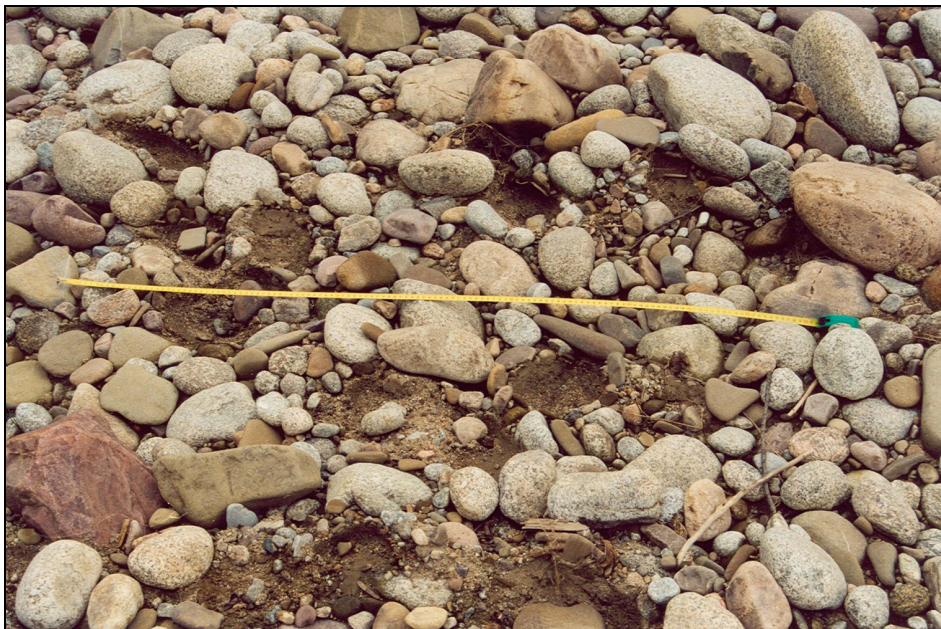
**Fotografia 3.** Łacha korytowa z wybranymi otoczkami frakcji 20–30 cm (fot. K. Krzemień)  
**Photography 3.** Channel bar with exploited gravels of fraction of 20–30 cm  
(photo of K. Krzemień)

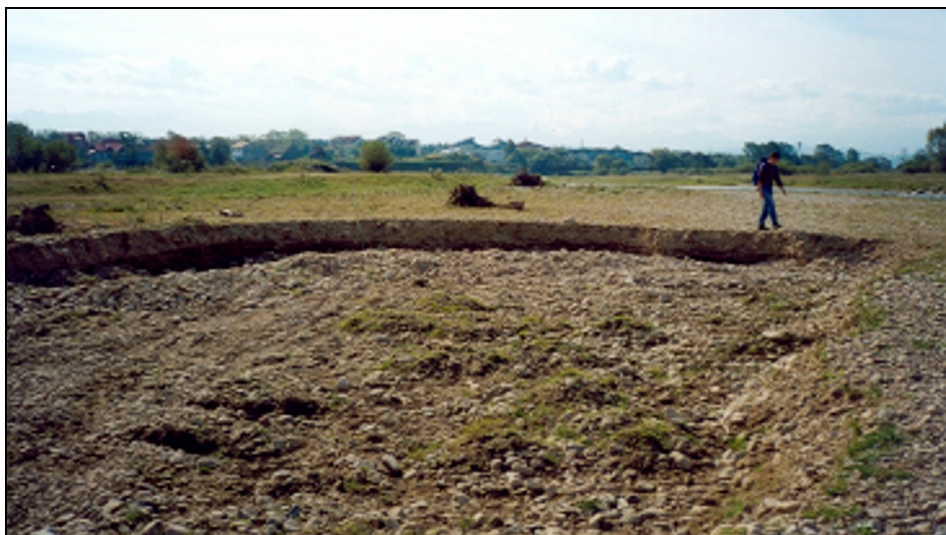
**Fotografia 4.** Wyeksploatowana część łachy żwirowej – koryto Czarnego Dunajca  
(fot. K. Krzemień)  
**Photography 4.** Exploited part of the gravel bar – the Czarny Dunajec River channel  
(photo of K. Krzemień)

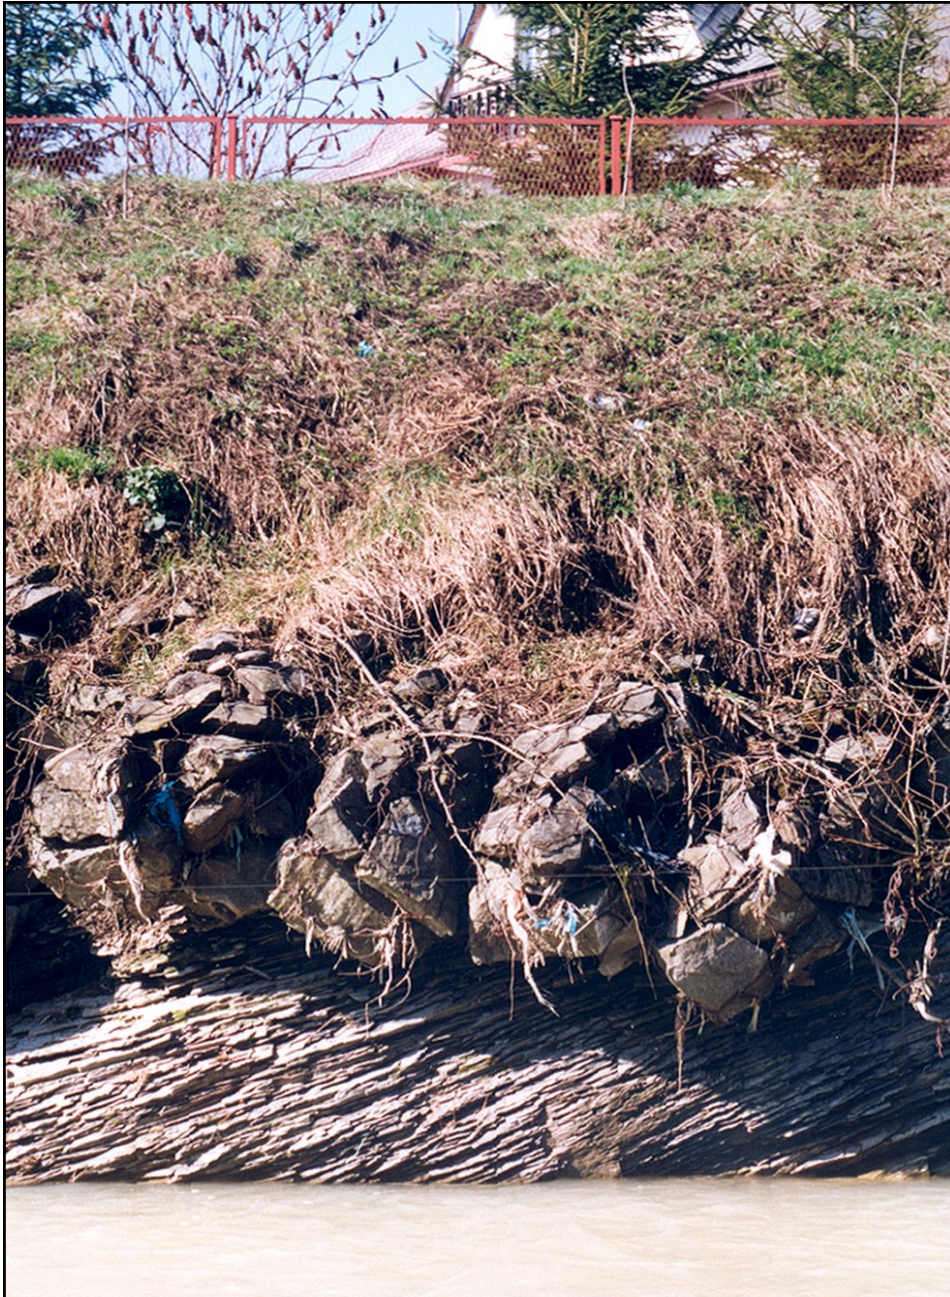
**Fotografia 5.** „Wiszące” opaski siatkowo-kamiennie w korycie rzeki Mszanki (fot. J. Korpak)  
**Photography 5.** Bank reinforcements, suspended above the water surface, the Mszanka River channel (photo of J. Korpak)

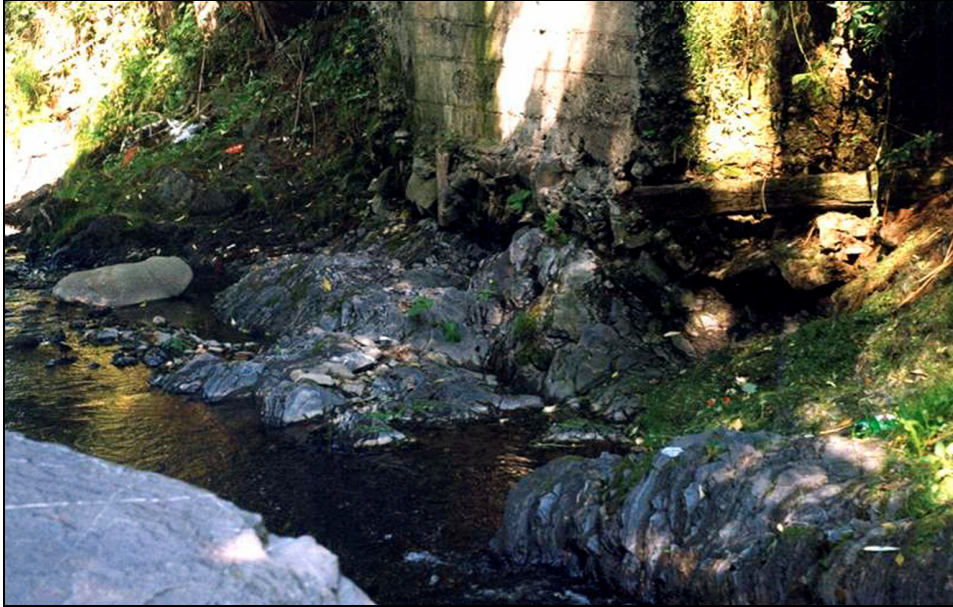
**Fotografia 6.** Uszkodzone filary mostu w korycie Mszanki – efekt erozji wgłębnej  
(fot. J. Korpak)

**Photography 6.** Damaged bridge pier in the Mszanka River channel – result of downcutting  
(photo of J. Korpak)

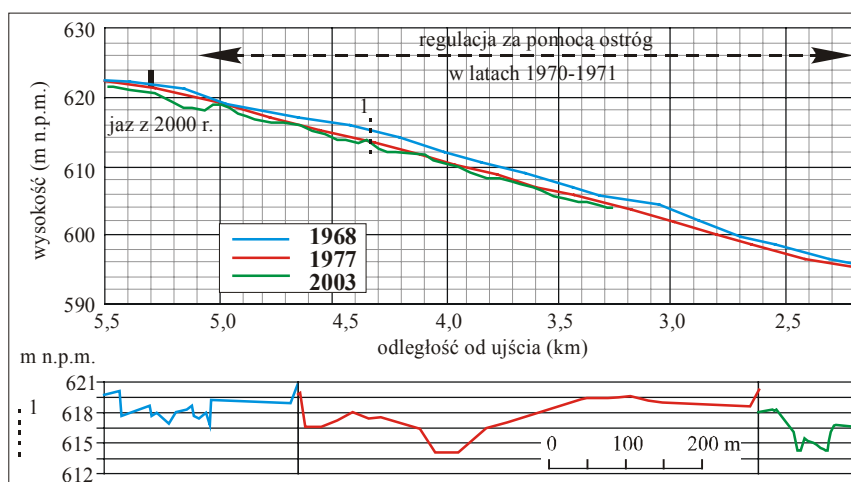
**Rysunek 11.** Zmiany profilu podłużnego i poprzecznego koryta Białego Dunajca na odcinku uregulowanym za pomocą ostróg (na podstawie projektów regulacji nr: 3964, 101 i 2064)

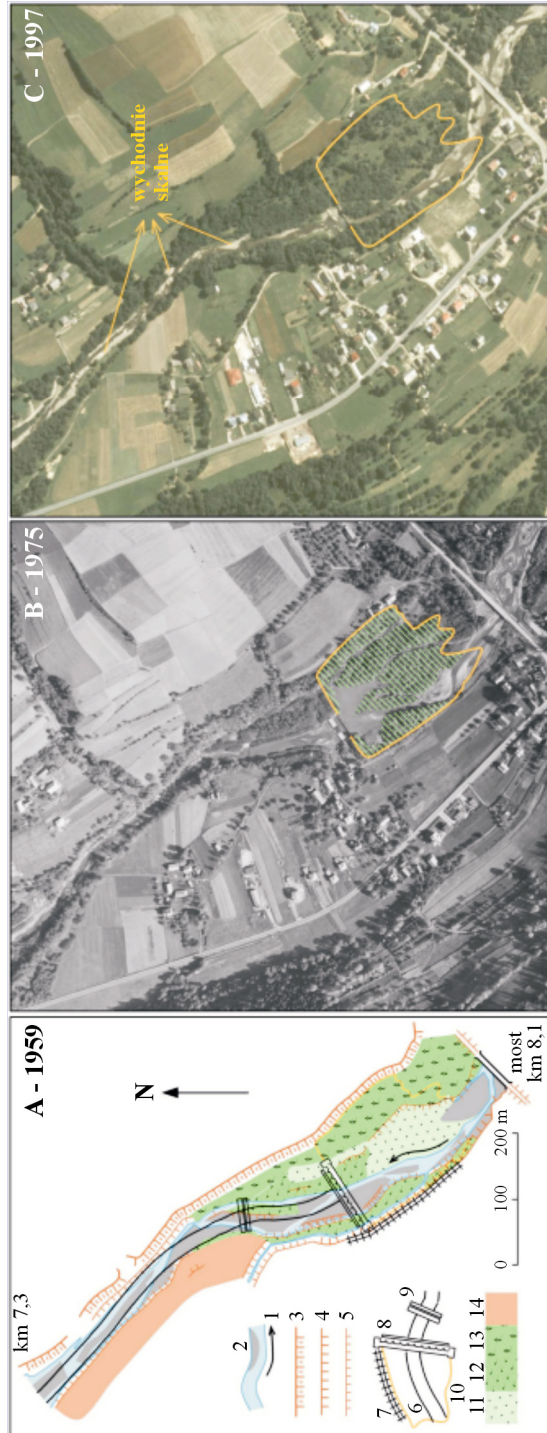
**Rysunek. 13.** Zmiany wykształcenia koryta Mszanki w odcinku z zapora przeciwrumowiskową w Mszanie Górnej: A – na podstawie projektu regulacji nr 2196: 1 – kierunek biegu rzeki, 2 – łacha, 3 – skarpa wysokiego brzegu, 4–5 – podcięcia erozyjne o wysokościach: 4 – 2–5 m, 5 – 0–2 m, 6–10– projektowane budowle regulacyjne: 6 – trasa regulacyjna, 7 – grobla ziemna, 8 – zapora przeciwrumowiskowa, 9 – stopień betonowy, 10 – zasięg zbiornika zapory, 11 – zarośnięte łachy, 12 – zarośla olszynowe, 13 – las, 14 – grunty orne

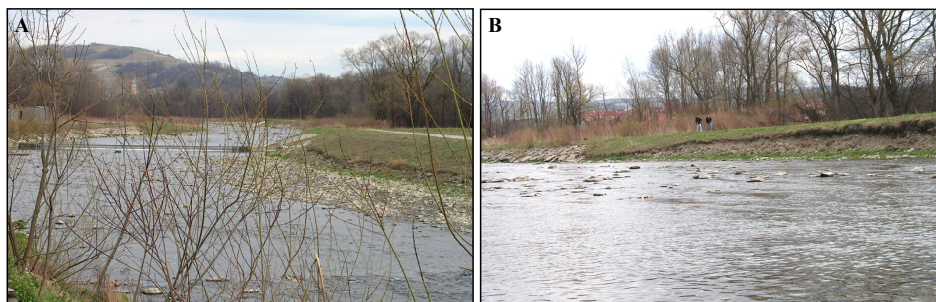
**Fotografia 9.** „Niedopasowanie” korekcyjnej stopniowej w korycie Mszanki do reżimu hydrologicznego rzeki: A – powstawanie łach bocznych zwężających przekrój koryta podczas niskich stanów wody, B – erodowanie brzegów przez niemieszczącą się w korycie wodę podczas wezbrań

Regulacja za pomocą korekcyjnej stopniowej jest niejako „niedopasowana” do zróżnicowanych stanów i przepływów rzek w ciągu roku. W czasie trwania niskich stanów koryto Mszanki jest za szerokie. Tworzą się wtedy łachy brzegowe, które zwężają przekrój koryta (fot. 9 A). Niekiedy na łachy wkracza roślinność, która je stabilizuje. Podczas wezbrań w wyprostowanym korycie następuje przyspieszony odpływ wód. Powoduje to przemodelowanie struktur dna, rozmycie starych łach i depozycję nowych. Koryto jest zwykle zasypywane rumowiskiem. Rzeka nie mieści się w zbyt wąskim wtedy korycie i dąży do zwiększania jego krętości erodując dno i brzegi (fot. 9 B). Niszczony są przy tym obiekty regulacyjne (przede wszystkim część przelewowa stopni, progi niecek wypadowych i umocnienia brzegowe).

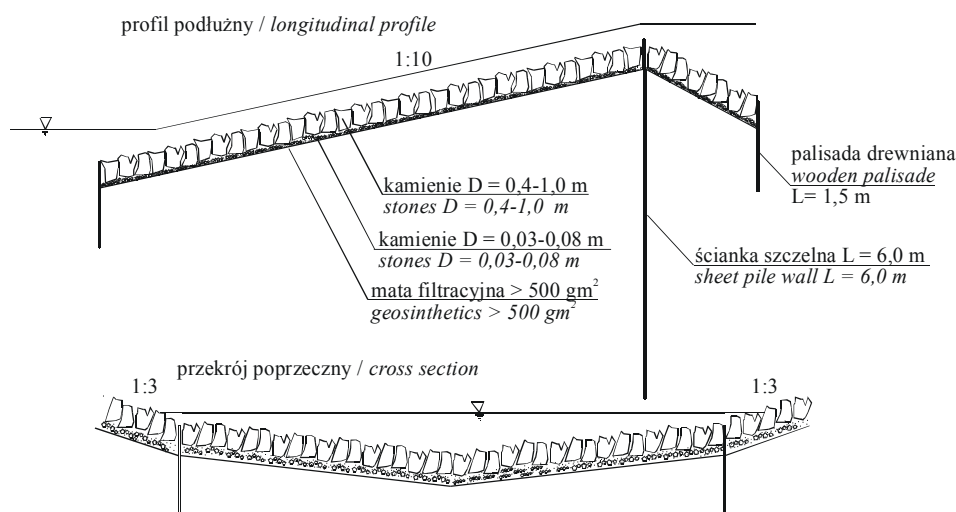
**Rysunek 19.** Schemat modelu bystrza na rzece Böhme w Fallingbostel, zabezpieczonego przed rozmyciem ściankami szczelnymi z palisad i stalową ścianką na progu  
**Figure 19.** Model draft of the rapid hydraulic structure constructed in the Böhme River in Fallingbostel; palisades and steel sheet pile walls prevent scour of the structure

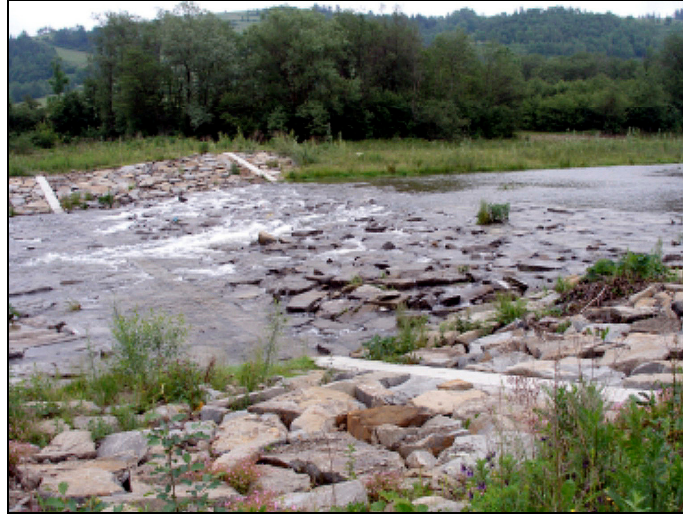
**Fotografia 10.** Prawidłowo wykonane i działające z zasadami prawidłowego utrzymania koryta rzeczno bystrze na potoku Porębianka. Zwróć uwagę na koncentrację przepływu na płycie spadowej bystrza, zapewniającą migrację ryb nawet przy niskich stanach wody (fot. A. Radecki-Pawlik)

Poniżej, na fotografiach 10–13, podano przykłady bystrz o zwiększonej szorstkości, wykonane w polskich rzekach górskich w sposób poprawny, zgodny z zasadami prawidłowego utrzymania koryta rzecznego w stanie bliskim naturze. Na fotografii 10 należy zwrócić uwagę na koncentrację przepływu na płycie spadowej bystrza, zapewniające przechodzenie ryb nawet przy niskich stanach wody. Na fotografiach 11 i 13, z kolei, należy zwrócić uwagę na pozornie bezładnie ułożony kamień łamany, spełniający rolę redukcji dna cieku oraz zabezpieczenia miejscowego dna. Projektowane bystrza tym lepiej spełniają swoją funkcję ekologiczną, zapewniając wędrówkę ryb i makrobentosu, gdy spadek płyty bystrza jest łagodniejszy. Optymalny spadek to 1:10, ale ze względu na warunki miejscowe można dopuścić spadki większe, maksymalnie 1:5.

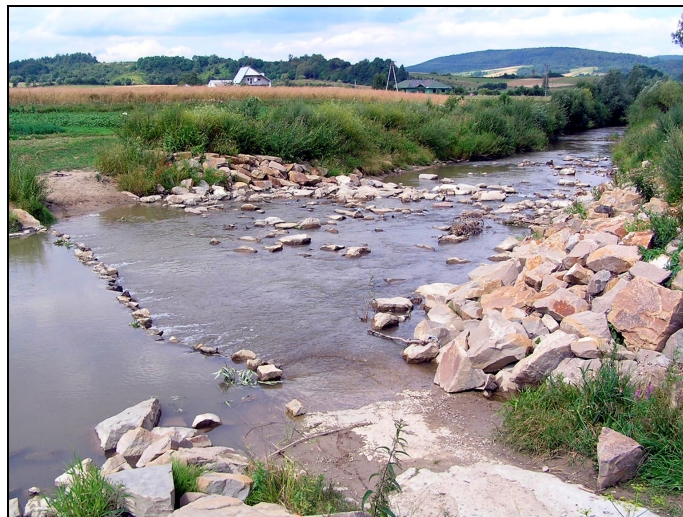
**Fotografia 11.** Bystrze na potoku Sanoczek. Zwróć uwagę na pozornie bezładnie ułożony kamień łamany, spełniający rolę redukcji spadku dna cieku (fot. A. Radecki-Pawlik)

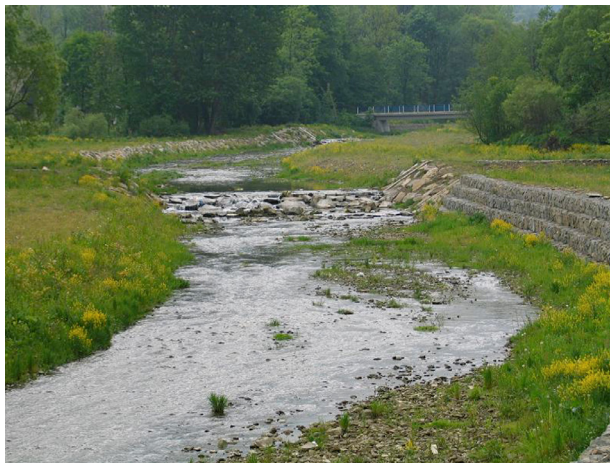
**Fotografia 12.** Bystrze na potoku Jachówka-Bieńkówka. Zwróć uwagę na odtwarzające się łachy korytowe powyżej górnego i poniżej dolnego stanowiska budowli. Łachy te stanowią o bogactwie fauny rzecznej oraz tworzą element roztekowania w uregulowanym korycie (patrz tekst oraz Radecki-Pawlik 2006a) (fot. A. Radecki-Pawlik)

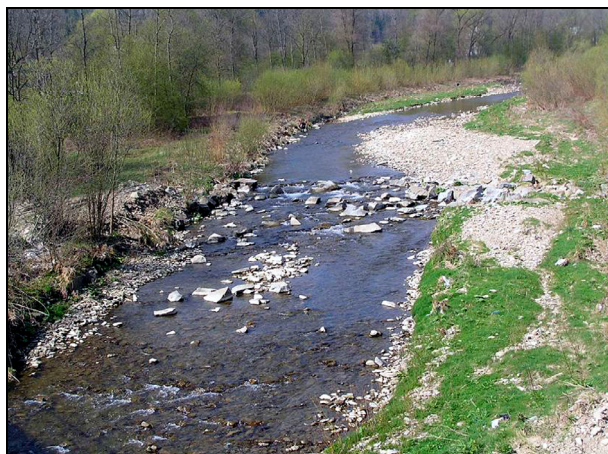
**Fotografia 13.** Bystrze na potoku Krzczonowskim. Zwróć uwagę na pozornie bezładnie ułożony kamień łamany, spełniający rolę zabezpieczenia miejscowego dna. W dnie ułożone jest przejście rurami wodociągowymi (fot. A. Radecki-Pawlik)

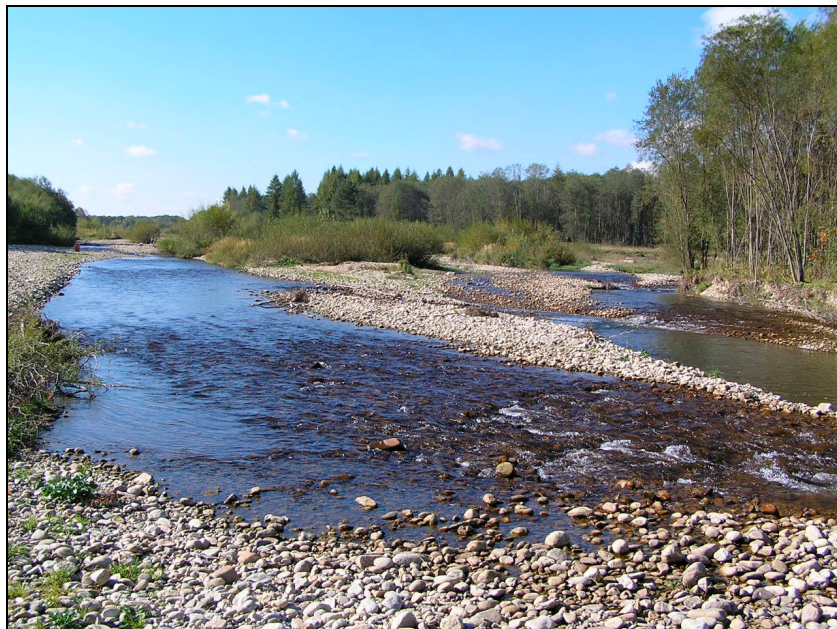
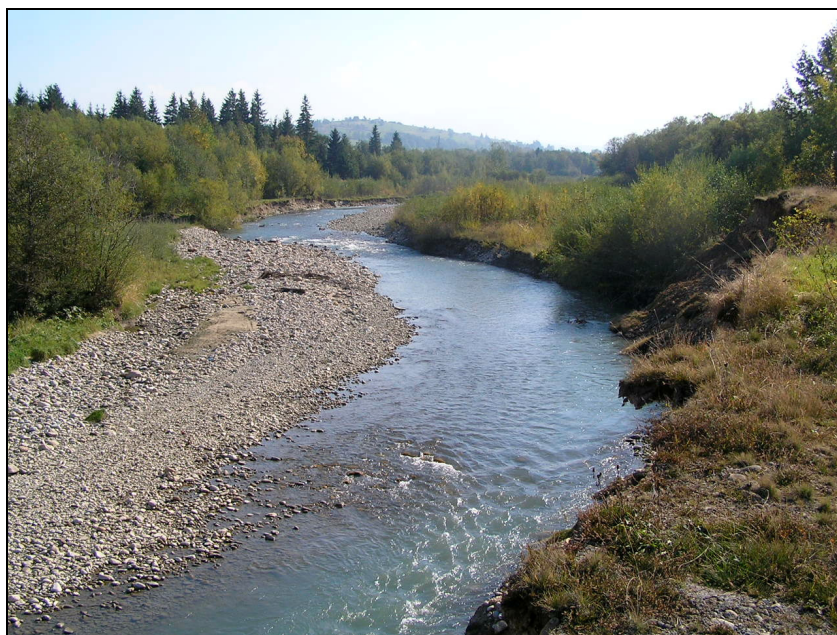
**Fotografia 14, 15.** Układy przemiał-płoso (przegłębienie-bystrze) w rzece o podłożu żwirowym (fot. A. Radecki-Pawlik)

**Photography 14, 15.** Riffle-pool sequences in the gravel bed river (photo of A. Radecki-Pawlik)

W przypadku rehabilitacji den koryt rzecznych należy dążyć do odtwarzania naturalnych sekwencji morfologicznych dna lub dążyć do ich utrzymania [Radecki-Pawlik 2002a, b, 2006a]. Szypoty i plosa, określane także w literaturze jako bystrza i przegłębienia, są formami nierozzerwalnie z sobą związanymi (rys. 23, fot. 14, 15). W rzekach, w których materiał jest przynajmniej wielkości gruboziarnistego piasku, a przede wszystkim żwiru, odległości pomiędzy poszczególnymi szypotami i plosami wahają się od 5 do 7 szerokości rzeki. W ciekach górskich, charakteryzujących się znacznym spadkiem oraz grubym materiałem podłoża, odległości pomiędzy szypotami zmniejszają się i wynoszą od 2 do 4 szerokości koryta potoku. Szypoty powstają w miejscach deponowania rumowiska i formowania się łańcuch korytowych (fot. 14, 15). Charakteryzują się one znacznymi naprężeniami stycznym (głębokość wody wynosi tu kilka do kilkunastu centymetrów, a spadek jest większy niż średni spadek odcinka rzeki, w której występują omawiane układy), dużymi prędkościami oraz słabym wysortowaniem ładunku dennego. W plosach natomiast naprężenia styczne i prędkości są dużo mniejsze. Materiał jest tutaj znacznie lepiej wysortowany, dominują frakcje drobniejsze niż w szypotach. Plosa są idealnym miejscem do składania ikry przez ryby łososiowate, gdy klasa czystości wody odpowiada klasie pierwszej. Bystrza z kolei to miejsca obficie występującego bentosu. Należy bezwzględnie dążyć do zachowania tych struktur i odtwarzania ich gdzie-

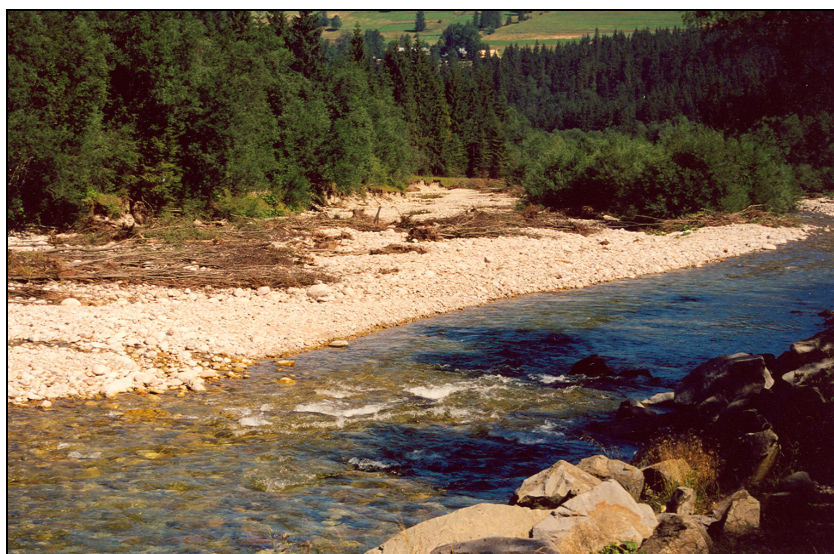
**Fotografia 16.** Gruby rumosz roślinny zdeponowany na łasze korytowej – rzeka Czarny Dunajec (fot. K. Krzemień)

**Photography 16.** Coarse woody debris deposited on the channel bar – the Czarny Dunajec River (photo of K. Krzemień)

W miejscach podpiętrzenia wód rzecznych przez różnego rodzaju przeszkody naturalne i sztuczne tworzy się doskonałe środowisko do rozwoju fauny dennej [Kaczka 1999, 2002; Wyżga i in. 2003; Radecki-Pawlik 2006a]. W miejscach tych, będących naturalnymi łapaczkami materiału korytowego, występuje obficie makrofauna denna. Są one również wybierane przez ryby do składania ikry oraz do kryjówek. Często spotykaną przeszkodą w korytach potoków górskich jest zalegający tu rumosz roślinny (zwany też zatorem roślinnym). Powstaje on z nagromadzenia roślinności, zwłaszcza pni drzew, gałęzi i krzewów (fot. 16).

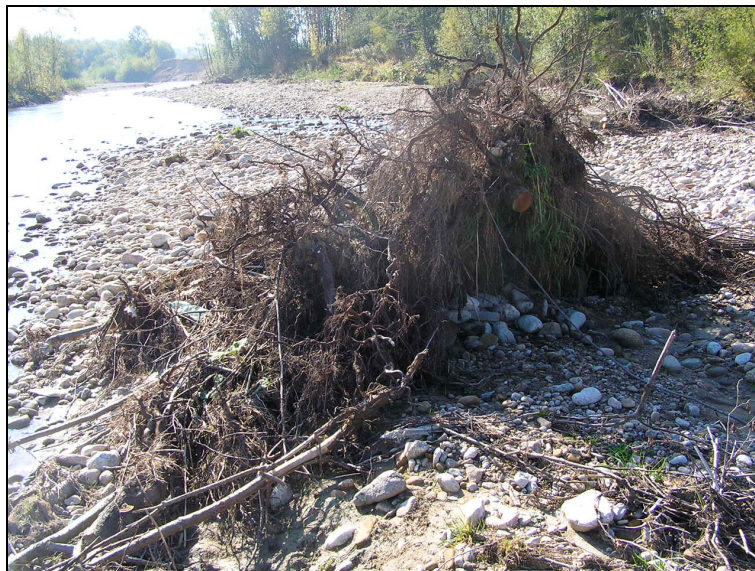
**Fotografia 17.** Mały rumosz roślinny – rzeka Czarny Dunajec (fot. A. Radecki-Pawlik)  
**Photography 17.** Small woody debris – the Czarny Dunajec River (photo of A. Radecki-Pawlik)

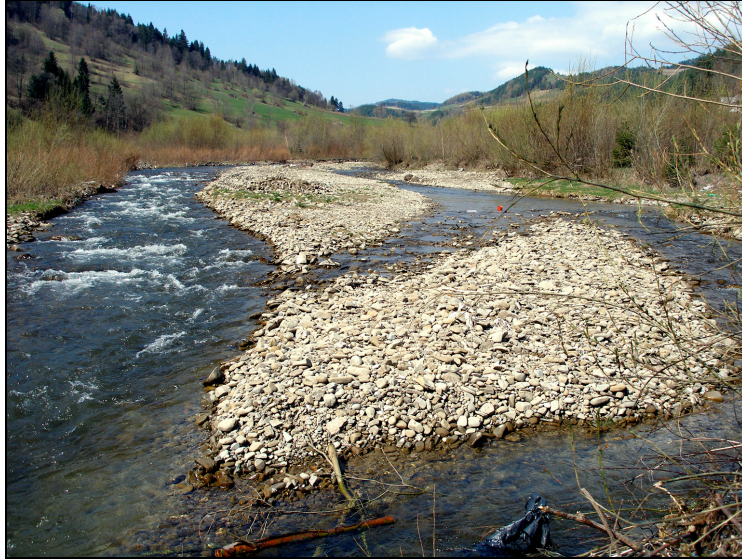
**Fotografia 18.** Dobrze wykształcone łachy środkowe w korycie potoku górskiego  
(fot. A Radecki-Pawlik)

**Photography 18.** Well formed mid-channel bars in the mountain stream channel  
(photo of A Radecki-Pawlik)

W rzekach górskich możemy zaobserwować różne typy łach korytowych (rys. 29, fot. 18, 19), których przekroje poprzeczne przyjmują rozmaite kształty (rys. 30).

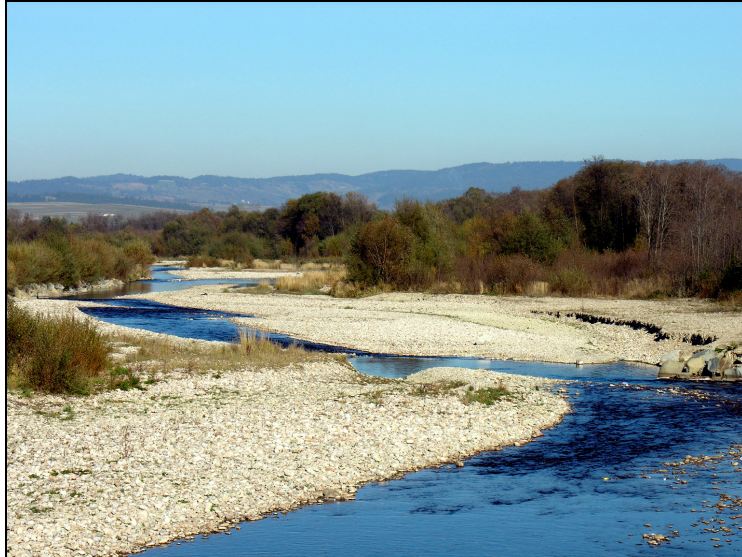
**Fotografia 19.** Dobrze wykształcone łachy boczne w korycie potoku górskiego  
(fot. A Radecki-Pawlik)

**Photography 19.** Well formed lateral bars in the mountain stream channel  
(photo of A Radecki-Pawlik)

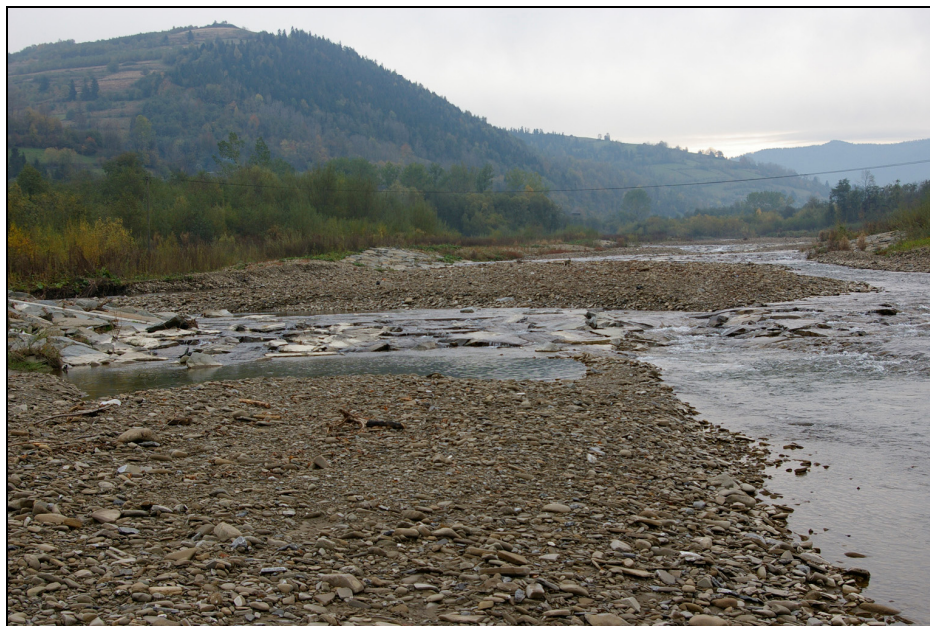
**Fotografia 20.** Odtwarzające się łachy korytowe powyżej i poniżej bystrza o zwiększonej szorstkości (fot. A. Radecki-Pawlik)

**Photography 20.** Rebuilding channel bars upstream and downstream from the rapid hydraulic structure (photo of A. Radecki-Pawlik)

Tworzeniu się łach korytowych w aluwialnych odcinkach rzek i potoków górskich sprzyja konstrukcja niektórych budowli wodnych, takich jak niskie progi, progi kaszycowe oraz bystrza o zwiększonej szorstkości (fot. 20, 21).

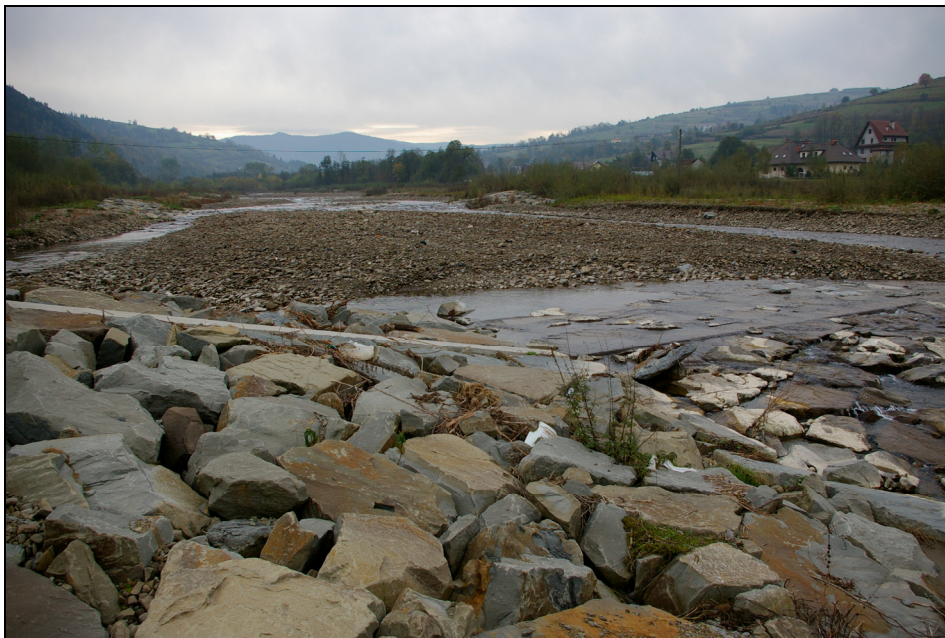
**Fotografia 21.** Odtwarzająca się łacha korytowa powyżej bystrza o zwiększonej szorstkości (fot. A. Radecki-Pawlik)

**Photography 21.** Rebuilding channel bar upstream from the rapid hydraulic structure (photo of A Radecki-Pawlik)

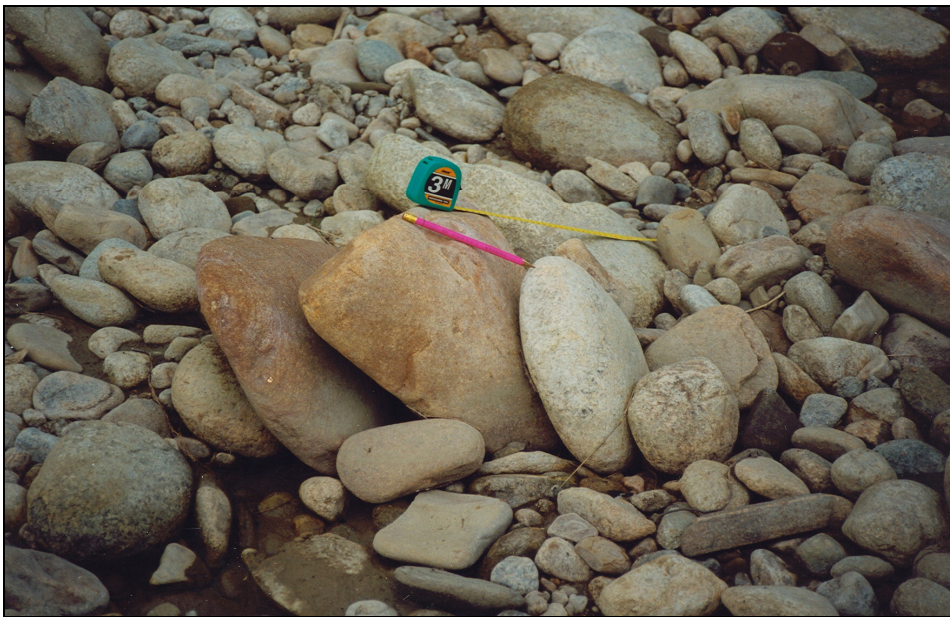
**Fotografia 22.** Imbrykacja otoczków na łasze żwirowej w korycie Czarnego Dunajca – pojedyncze ziarna (fot. K. Krzemień)

**Photography 22.** Gravel imbrication within a gravel bar in the Czarny Dunajec River channel – single clusters (photo of K. Krzemień)

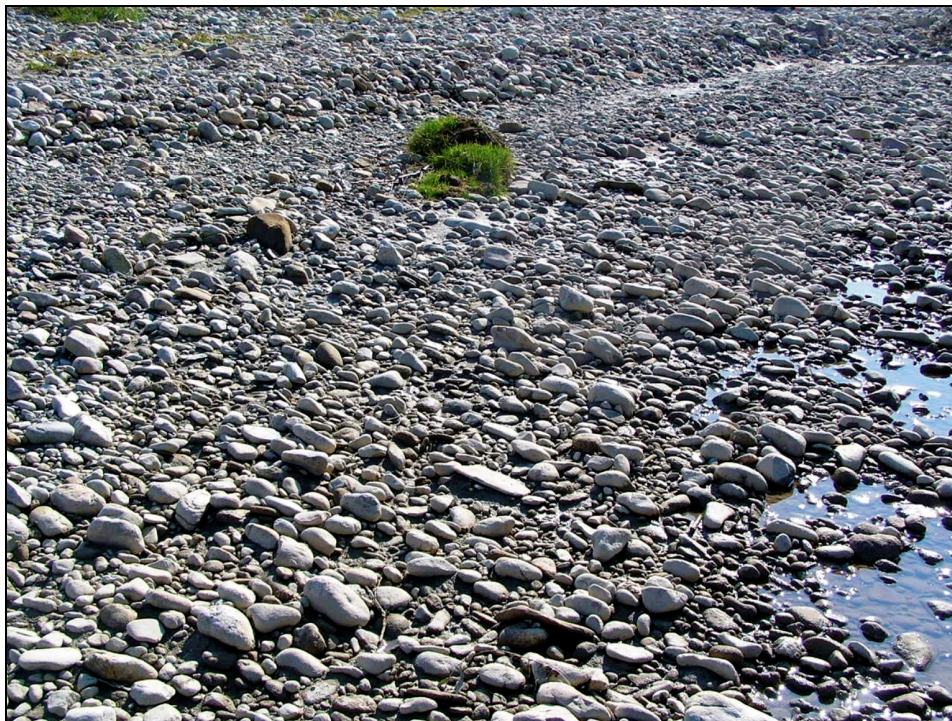
**Fotografia 23.** Koryto Czarnego Dunajca – imbrykacja otoczków na łasze żwirowej  
(fot. K. Krzemień)

**Photography 23.** The Czarny Dunajec River channel – gravel imbrication within the bar  
(photo of K. Krzemień)

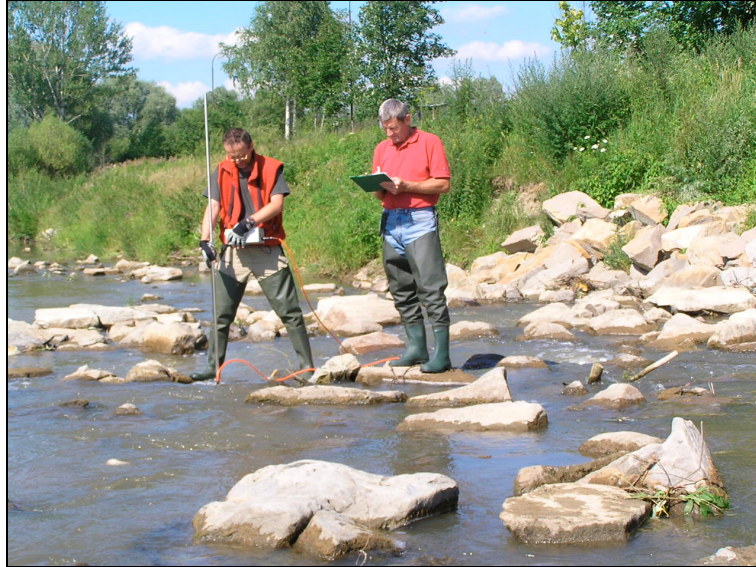
**Fotografia 26.** Ziarna ponadwymiarowe tworzące bystrze o zwiększonej szorstkości. Zdjęcie przedstawia pomiary hydrometryczne dokonywane w celu określenia warunków hydrodynamicznych w rejonie tych struktur (fot. A. Radecki-Pawlik)

**Photography 26.** Oversize grains composing a rapid with increased roughness. Hydrometric surveys are carried out to determine hydrodynamical conditions near these structures (photo of A. Radecki-Pawlik)
