## **OCENA ZMIAN WARUNKÓW HYDRODYNAMICZNYCH NA UREGULOWANYM ODCINKU POTOKU SMOLNIK**

### ***EVALUATION OF HYDRODYNAMIC CONDITIONS CHANGES ON THE SMOLNIK STREAM***

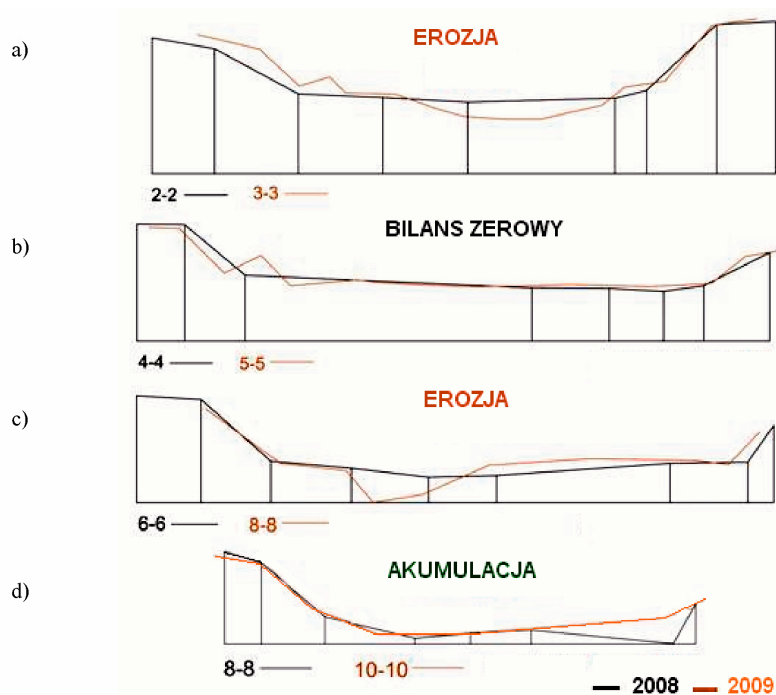
**Rysunek 7.** Zmiany morfologiczne w analizowanych przekrojach poprzecznych:

a) erozja, b) bilans zerowy, c) erozja, d) akumulacja

W wybranych przekrojach obliczono moc strumienia, która pozwoliła na określenie zachodzącego procesu korytowego (tab. 3), co jest pokazane na rysunkach przekrojów poprzecznych (rys. 7).
