## **WYKORZYSTANIE TECHNIKI RTK W GEODEZYJNYM OPRACOWANIU SZKÓD POWODZIOWYCH**

### **UTILIZATION OF RTK GPS TECHNIQUE IN THE WORK OF SURVEYING RELATED TO THE QUALIFICATION OF FLOOD DAMAGE**

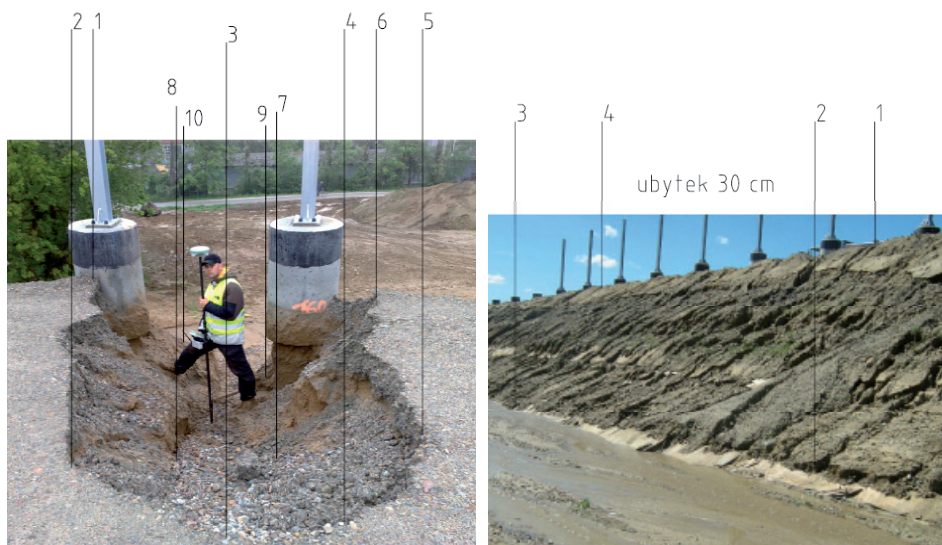
**Rysunek 1.** Schemat rozmieszczenia pikiet.  
**Figure 1.** The schema of spot height deployment

W pierwszym przypadku (zdjęcie po lewej stronie) sposób rozmieszczenia pikiet miał na celu wierne określenie kształtu ubytku, jego szerokości, długości i głębokości. Pikiety numer 1, 2, 3, 4, 5 i 6 oddają zewnętrzny kształt ubytku, a także kształt terenu w stanie nienaruszonym( tak jakby ten ubytek nie powstał.).Z kolei usytuowanie pikiet numer 7, 8, 9 oraz 10 pomogło w określe- niu głębokości szkody i jej kształtu wewnętrznego. Wszystkie zdejmowane punkty wykorzystywano do określenia objętości powstałej szkody.

Drugi sposób pomiaru inwentaryzacyjnego polegał na takim rozmieszcze- niu pikiet, aby znajdowały się one na zewnątrz powstałej szkody (zdjęcie po prawej stronie). Pozwoliło to na określenie zasięgu występowania ubytku. Głębokość ubytku mierzono za pomocą przymiaru liniowego (metrówki). W tym przypadku dokładne określenie kształtu wewnętrznego byłoby niemożliwe. Przyjęto więc metodę przybliżonego określenia objętości szkody, poprzez po- miar powierzchni figury powstałej z pikiet 1, 2, 3, 4 oraz średniej głębokości powstałej szkody.

Metodyka prac inwentaryzacyjnych polegała na wykorzystaniu dwóch różnych sposobów pomiaru, w zależności od charakteru ubytku. Pierwszy z nich polegał na takim rozmieszczeniu mierzonych pikiet, aby można było na ich podstawie utworzyć przestrzenny model terenu z jednoczesnym zachowaniem kształtu występującego ubytku. Drugi sposób wykorzystywano w sytuacjach, gdy ciężko było jednoznacznie określić kształt samego ubytku. Sposób ten zakładał rozmieszczenie pikiet po zewnętrznym obrysie mierzonej szkody. Określano w nim więc stały ubytek masy ziemnej. Schemat rozmieszczenia pikiet oraz rodzaje ubytków przedstawiono na rysunku 1.
