## **WPŁYW WIATRU NA PRĘDKOŚĆ RUCHU POWIETRZA W OBORZE PODCZAS LATA**

***Sabina Angrecka***

*Uniwersytet Rolniczy im. H. Kollątaja w Krakowie*

### ***INFLUENCE OF WIND ON AIR VELOCITY IN THE BARN DURING SUMMER***

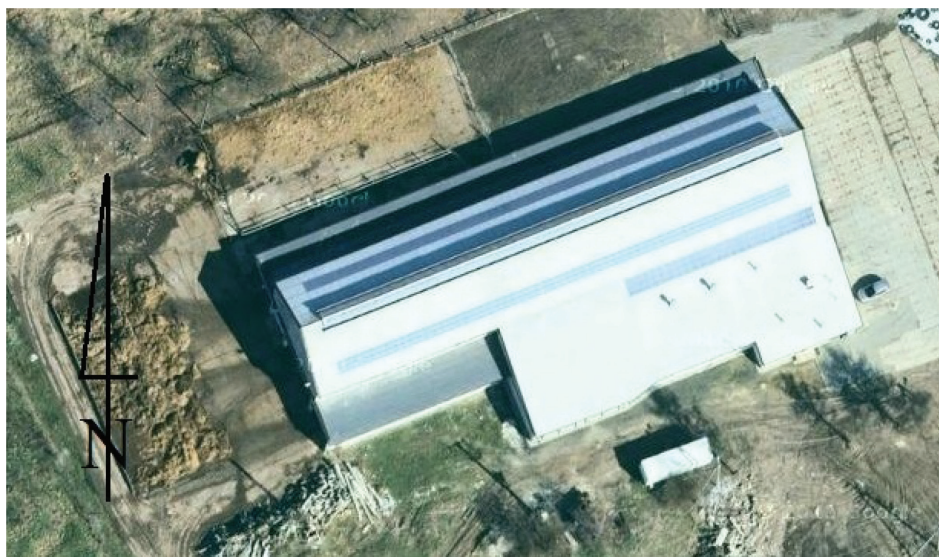
**Fotografia 1.** Widok satelitalny obory w Kobylanach ([www.satelita.mapa.info.pl](http://www.satelita.mapa.info.pl))

Obora o powierzchni użytkowej 1580 m<sup>2</sup> znajdowała się w miejscowości Kobylany, województwo małopolskie. Usytuowana była osią podłużną w kierunku zbliżonym do wschód-zachód (Fot. 1).

Od strony południowej znajdowały się przybudówki z pomieszczeniami socjalnymi dla pracowników oraz halą udojową z poczekalnią. Budynek typowy o konstrukcji żelbetowej prefabrykowanej z dachem dwuspadowym o spadku połaci 45%.

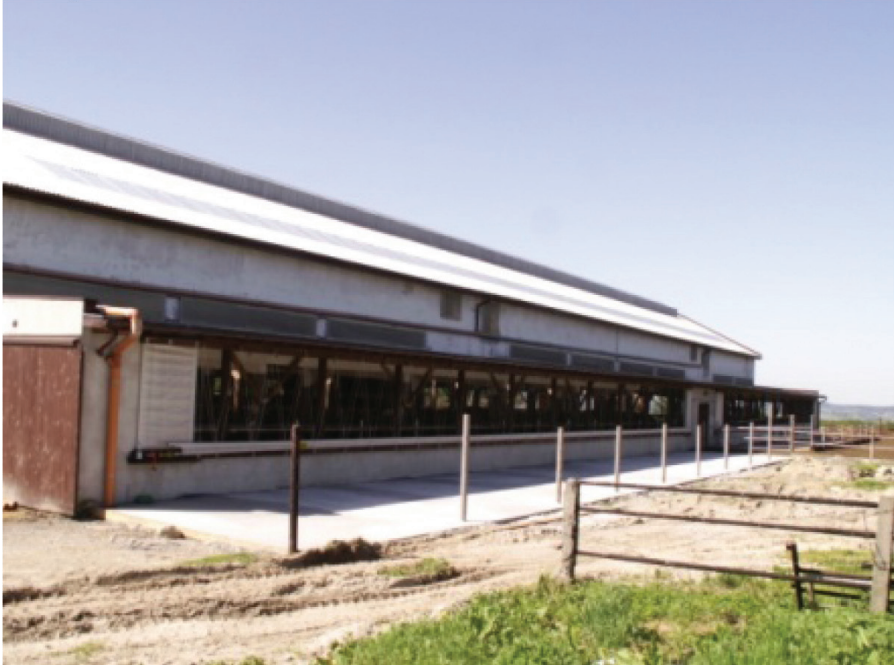
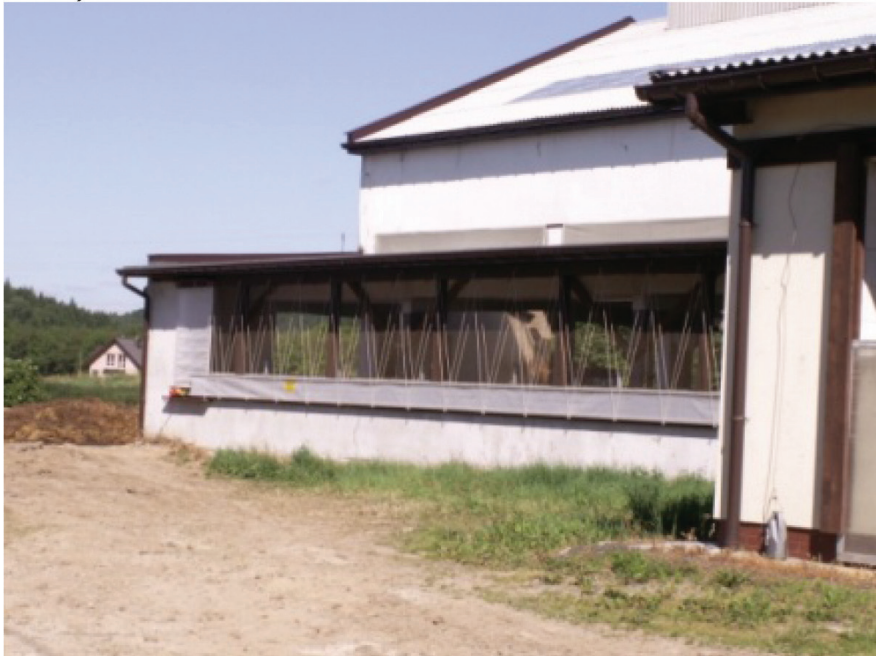
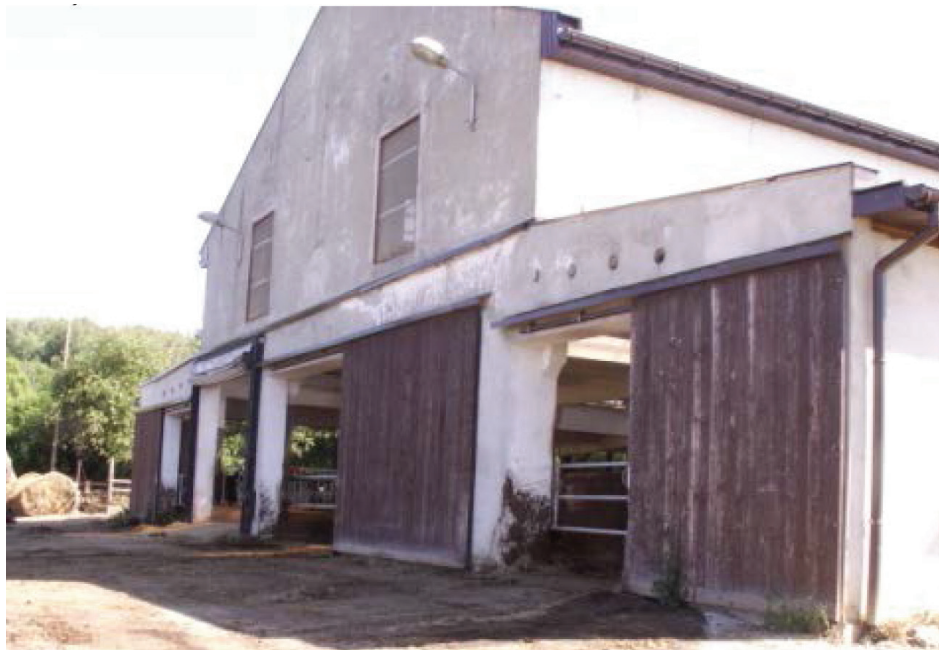
**Fotografia 2.** Elementy systemu wentylacyjnego a) kurtyny na ścianie północnej, b) kurtyny na ścianie południowej, c) wrota na ścianie zachodniej

Podczas obserwacji i pomiarów wszystkie kurtyny w ścianach podłużnych obory oraz wrota korytarzy gnojowo-karmowych i paszowego pozostawały otwarte (Fot. 2).
