**STAN ISTNIEJĄCY ZAŁOŻONYCH W LATACH 2008 I 2010
ZADRZEWIEŃ PRZY DRODZE EKSPRESOWEJ S7
MIĘDZY JEDLIŃSKIEM I GRÓJCEM**

Adam Marosz

Instytut Ogrodnictwa w Skierniewicach

***CURRENT CONDITION OF THE 2008 AND 2010 TREE
PLANTING ALONG DUAL CARRIAGEWAY S7 BETWEEN
JEDLIŃSK AND GRÓJEC***

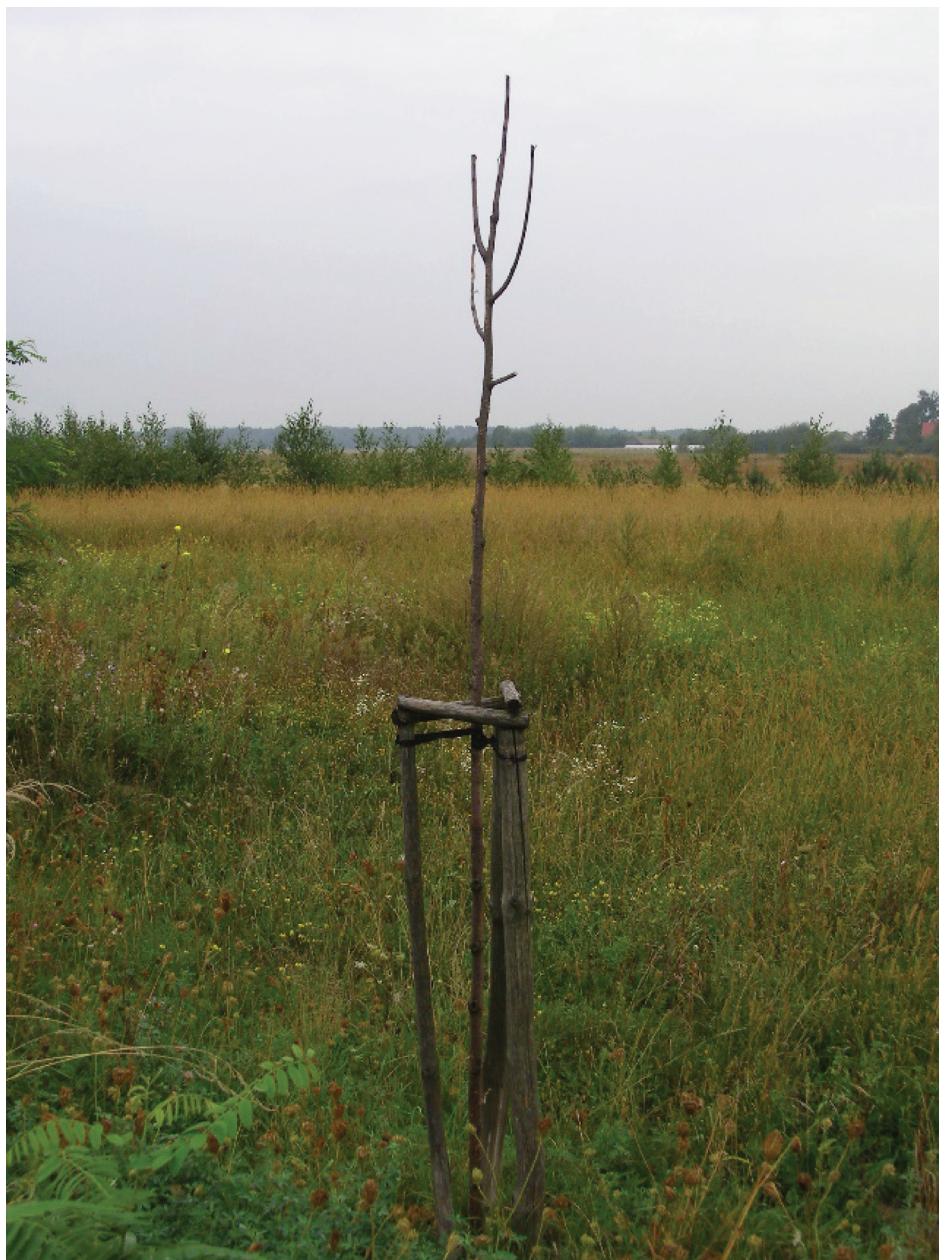
Fotografia 1. Martwe drzewa lipy drobnolistnej (*Tilia cordata*) przy drodze S7, okolice Jedlińska, sierpień 2012 (fot. A. Marosz)

Photo 1. Dead trees of little-leaf linden (*Tilia cordata*) along S7 road near Jedlińsk, August 2012 (photo A. Marosz)

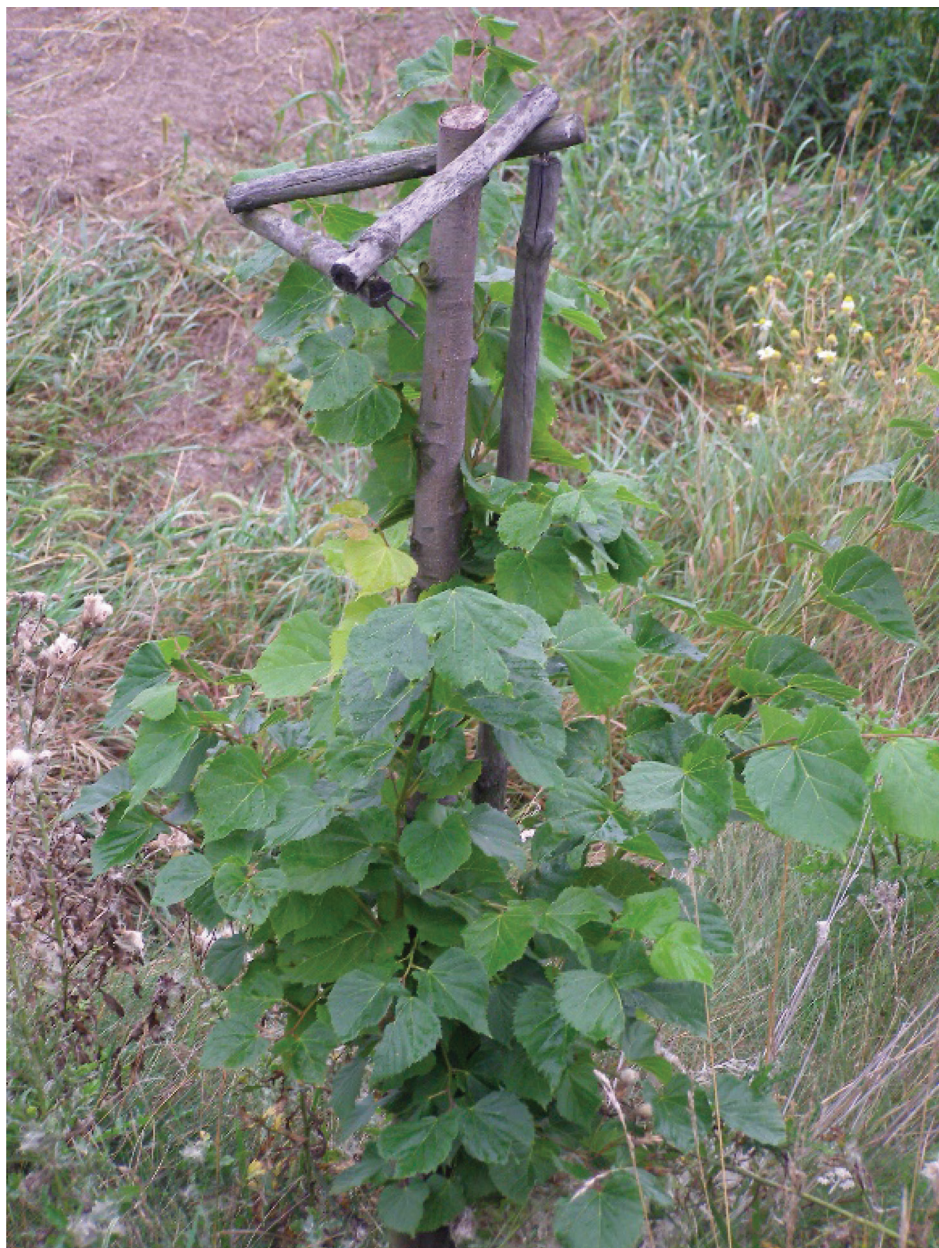
Fotografia 2. Lipa drobnolistna przy drodze S7 okolice Jedlińska kondycja drzewa słaba, drzewa ucięte w połowie, sierpień 2012 (fot. A. Marosz)

Photo 2. Tilia cordata along S7 road, near Jedlińsk, poor tree condition, trees cut off on a half of its height, August 2012 (photo A. Marosz)

Liczba wysadzonych drzew w obu przypadkach może być większa niż podano w tabeli ponieważ w wielu miejscach widać ich całkowite braki. Dokładana liczba drzew, które całkiem przepadły jest trudna do ustalenia, szczególnie na pierwszym odcinku, gdzie nasadzenia były wykonane 2 lata wcześniej. Z przeprowadzonej inwentaryzacji wynika, że na pierwszym odcinku przepadło 31,2% drzew, najwięcej dębu szypułkowego (58%), mniej lipy drobnolistnej (29,1%). W tym zestawieniu są drzewa martwe lub ich całkowite braki, które udało się ustalić w trakcie badań terenowych (fot. 1). Odsetek drzew lipy drobnolistnej, których stan zdrowotny i ogólna kondycja były dobre (4 pkt w skali oceny bonitacyjnej fot. 4) wyniósł około 50%. Ponad to wiele drzew tego gatunku było w całkowicie złej kondycji zdrowotnej (tab. 2, fot. 3), a liczne były ucięte z powodu zamierania wierzchołków lub całych koron. Pędy odroślowe pojawiły się w dolnej części pnia (fot. 2). Takie drzewa nie rokują w dalszych latach dobrych

jakościowo roślin, ponad to spowalnia to wzrost i efekt tworzenia prawidłowej korony opóźnia się w czasie. Drzewa, które przepadły, uschły lub były uszkodzone, nie były wymieniane na nowe. Średnia długość przyrostów rocznych drzew słabej kondycji była ponad 4 razy mniejsza niż drzew, których stan zdrowotny oceniono jako dobry (tab. 3).

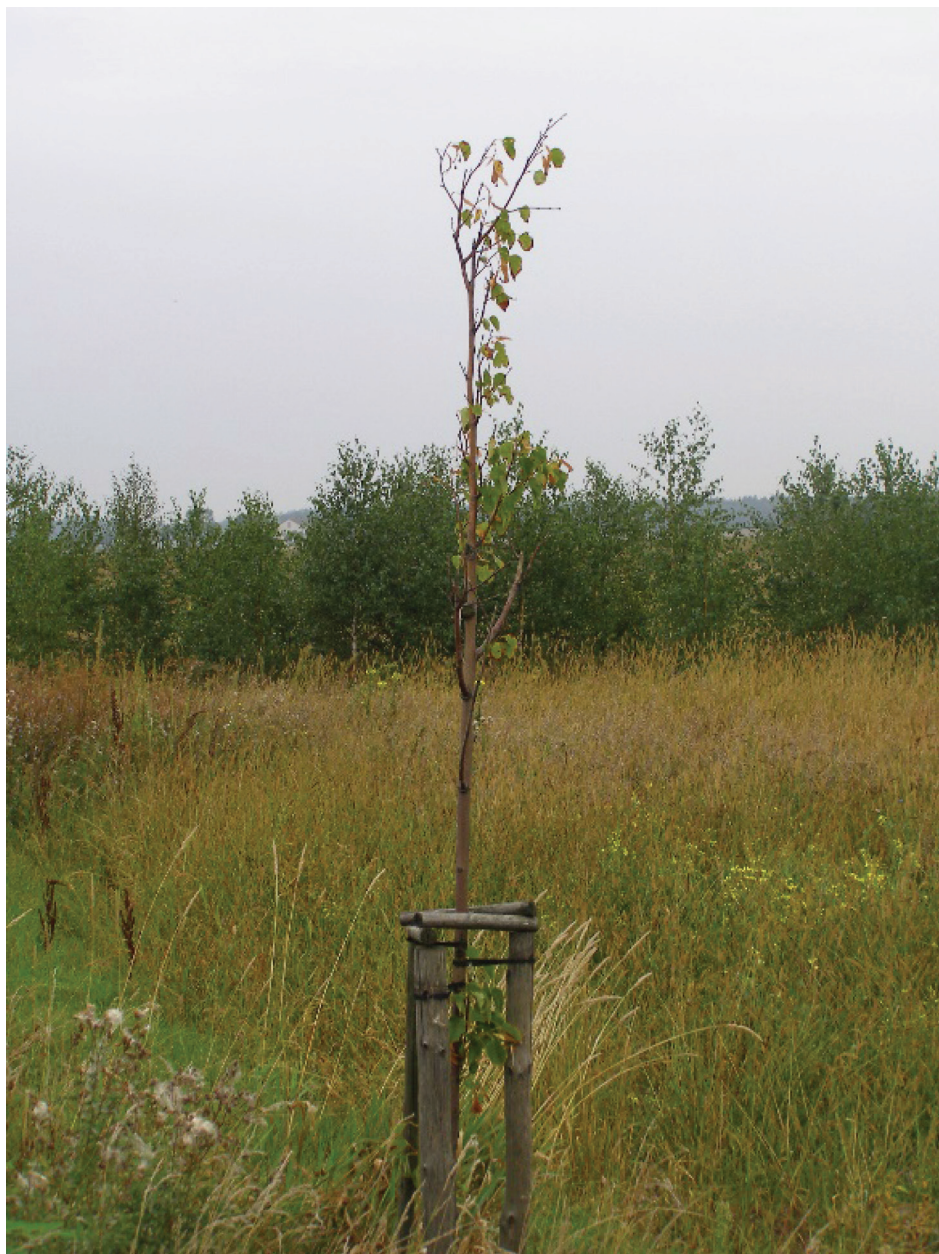
Fotografia 3. Lipa drobnolistna przy drodze S7 okolice Jedlińska kondycja drzewa słaba, sierpień 2012 (fot. A. Marosz)

Photo 3. *Tilia coradata* along S7 road, newar Jedlińsk, poor tree condition, August 2012 (photo A. Marosz)

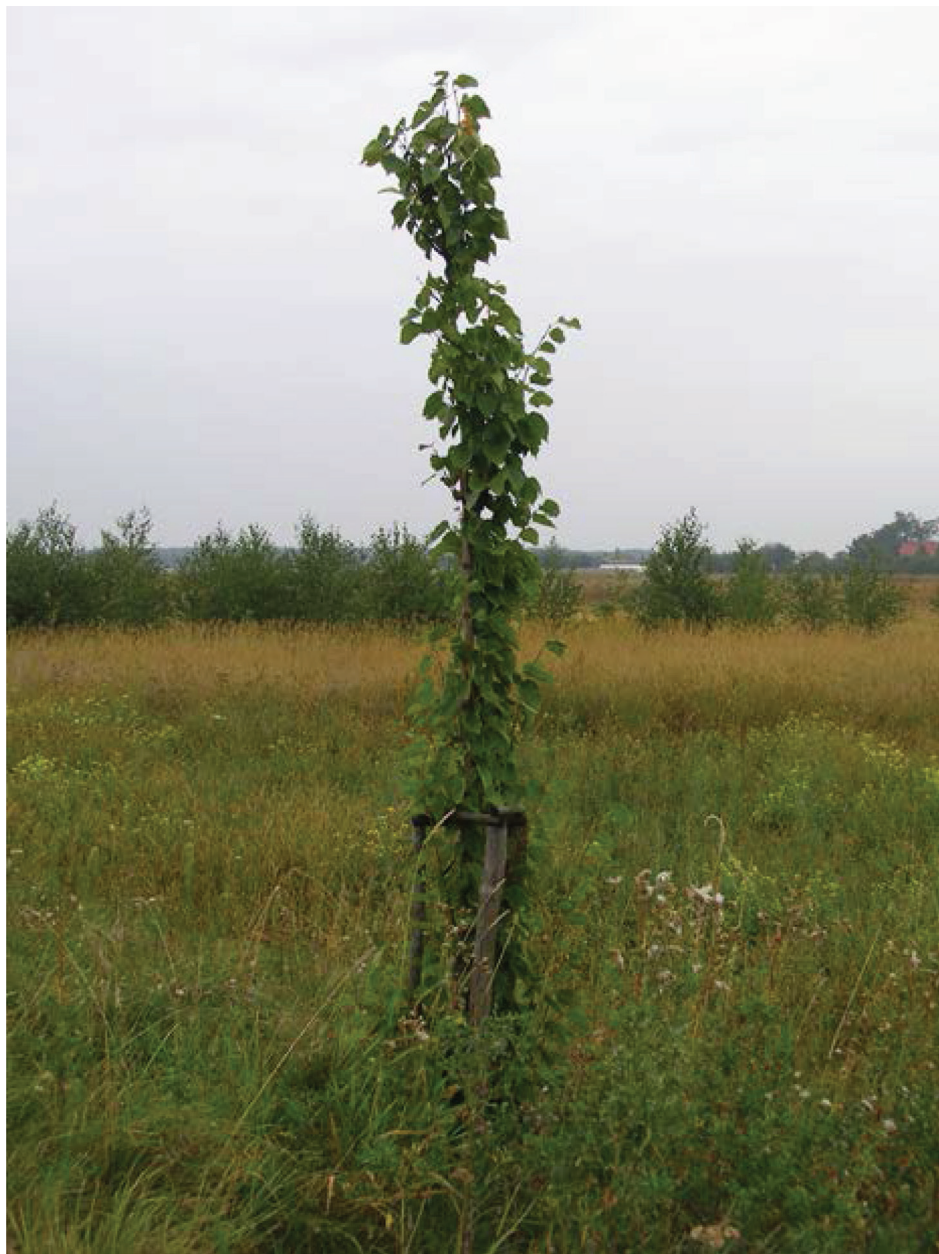
Fotografia 4. Lipa drobnolistna przy drodze S7, w okolicach Jedlińska, kondycja ogólna drzewa dobra, sierpień 2012 (fot. A. Marosz)

Photo 4. *Tilia cordata* along S7 road, near Jedlińsk, tree of good condition, August 2012 (fot. A. Marosz)

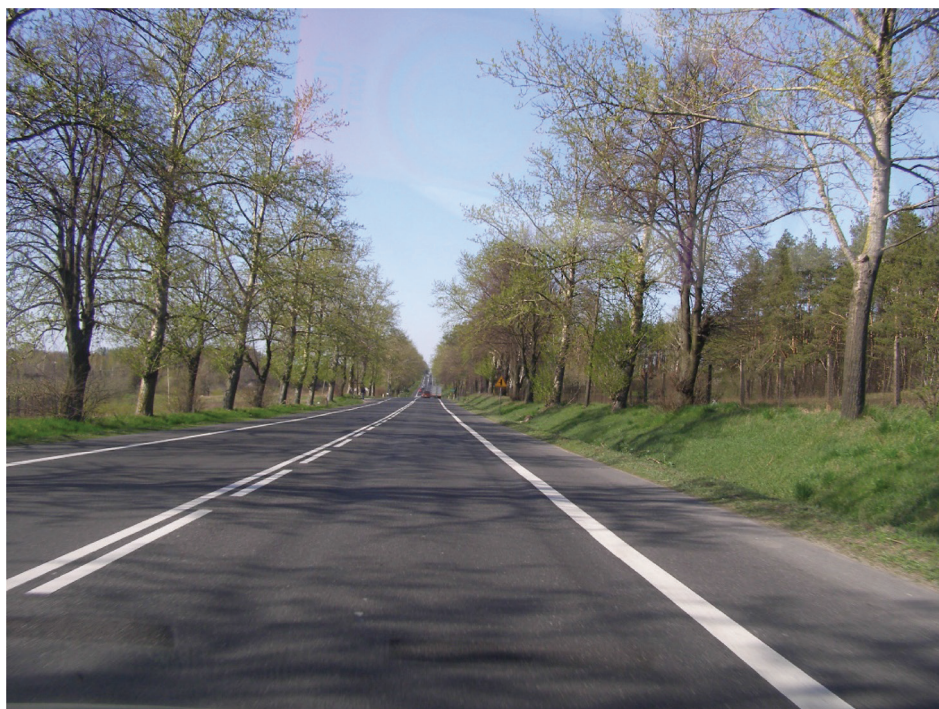
Fotografia 5. Drzewa przy drodze E7 między Białobrzegami i Grójcem, przed budową drogi ekspresowej S7, kwiecień 2007 r. (fot A. Marosz)

Photo 5. Trees along E7 road between Białobrzegi and Grójec, before dual carriageway building started, April 2007 (photo A. Marosz)

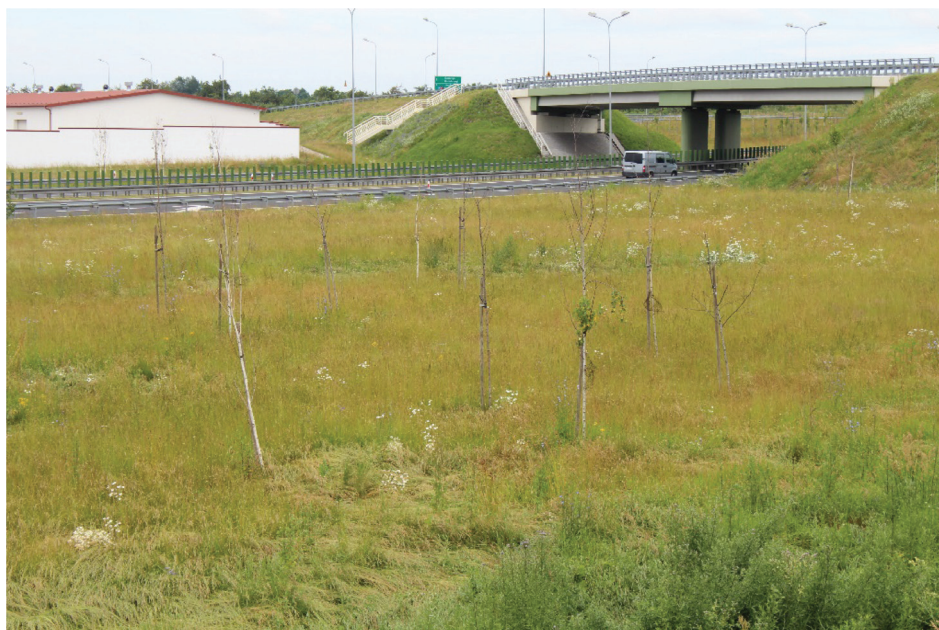
Fotografia 6. Brzoza brodawkowata (*Betula pendula*) przy drodze S7, odcinek Białobrzegi-Grójec, drzewa martwe, czerwiec 2013 (fot. A. Marosz)

Photo 6. *Betula pendula* along S7 road, between Białobrzegi and Grójec, all trees dead (photo A. Marosz)

Na drugim odcinku, Białobrzegi-Grójec wysadzono znacznie mniej drzew, a nasadzenia nie mają charakteru ciągłego. Skupione są głównie przy węzłach i rozjazdach oraz przy przepustach dla zwierząt. Na tym odcinku najwięcej wysadzono brzozy brodawkowatej (*Betula pendula*) i jesionu wyniosłego. Natomiast wskaźnik przyjęcia drzew jest na dużo niższym poziomie. Procent nieprzyjętych drzew ogółem wyniósł 46,6%. Najwyższy wskaźnik nieprzyjęcia był w przypadku brzozy brodawkowatej i olszy czarnej (*Alnus glutinosa*) (67%) (tab. 4 i fot. 6). Ponadto zanotowano połowę nieprzyjętych roślin klonu pospolitego i ponad 35% jesionu wyniosłego i jarzębu pospolitego (*Sorbus aucuparia*). Zaskakująco wysoki był także odsetek nieprzyjętych drzew robinii akacjowej – 35,6%. Gatunek ten jest mało wymagający i bardziej odporny na niesprzyjające warunki. Z badań terenowych wynika, że odsetek nieprzyjętych drzew wymienionych gatunków był wysoki już bezpośrednio po posadzeniu. Drzewa nie zostały wymienione w ramach usługi gwarancyjnej. Kondycja wielu drzew, które oceniono na słabym poziomie, ale rosnące wskazuje, że w kolejnych latach należy się jeszcze spodziewać dalszych wypadów. Przyrosty roczne drzew

rosnących przy drodze są dwukrotnie mniejsze niż przyrosty tych samych gatunków uprawianych w warunkach szkółki. Wyjątkiem są tylko drzewa jarzębu pospolitego (tab. 4).
