ZMIANY W PRZEKROJACH POPRZECZNYCH POTOKU KRZCZONÓWKA PO PRZEJŚCIU FALI POWODZIOWEJ

*Anna Lenar-Matyas, Joanna Korpak, Andrzej Mączalowski,
Krzysztof Wolański*
Politechnika Krakowska

CHANGES IN THE KRZCZONÓWKA STREAM CROSS-SECTIONS AFTER PASSING FLOOD DISCHARGE

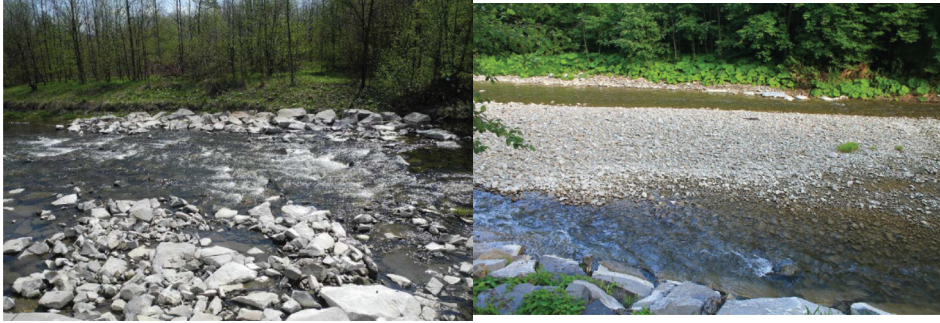
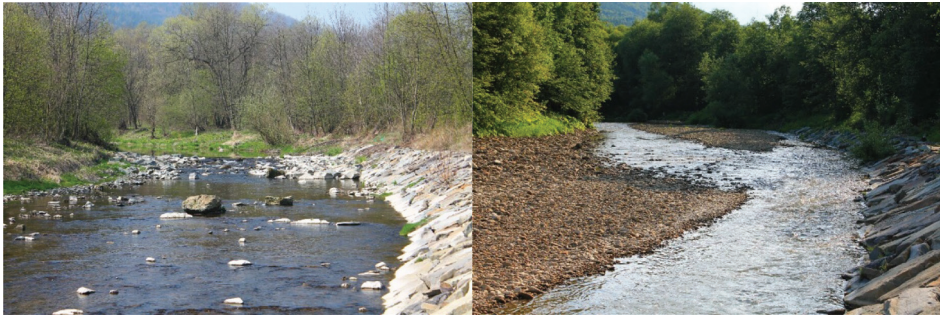
Rysunek 6. Bystrze nr 5: a. widok z brzegu lewego przed powodzią, b. widok z brzegu lewego po powodzi, c. widok od strony wody dolnej przed powodzią, d. widok od strony wody dolnej po powodzi (fot. K. Wolański)

Figure 6. Artificial riffle No. 5: a. view from the left bank before passing flood discharge, b. view from the left bank after passing flood discharge, c. view from the downstream reach before passing flood discharge, view from the downstream reach after passing flood discharge (fot. K. Wolański)

Wykonane poniżej zapory w 2013 r. sztuczne bystrza również uległy znacznym przeobrażeniom. Według wstępnej koncepcji, konstrukcje te lokowane były w miejscach gdzie powinno wystąpić naturalne załamanie zwierciadła wody czyli tam, gdzie występuje naturalne przejście z plosa w bystrze. Sztuczne bystrza wykonano z rumoszu skalnego o różnych średnicach, nie były stabilizo-

wane betonem jedynie zagęszczane za pomocą maszyn. Główny korpus bystrza tworzą bardzo duże bloki z kamienia łamanego, a przestrzenie pomiędzy nimi zostały wypełnione drobniejszym rumowiskiem. Przyjęto różną wysokość korpusu dla kolejnych konstrukcji, jest ona zależna od warunków lokalnych i mieści się w granicach 0,6 – 1,2 m. Podniesienie korony naturalnego bystrza powoduje zmniejszenie jednostkowej mocy strumienia na końcu plosa, a także na samej koronie (Korpak J. i inni 2008). Po przejściu fali powodziowej bystrza znajdujące się najbliżej zapory zostały zasypane drobnym rumowiskiem pochodzącym z czaszy modernizowanej zapory. Z pomiarów geodezyjnych wynika, że ich korony zostały utrzymane na wcześniejszym poziomie lub nieznacznie podniesione. Jednak ze względu na ilość rumowiska nie można zobaczyć jaki jest stan konstrukcji (Rys. 6). Kolejne bystrza zostały częściowo rozebrane przez duże przepływy i należy uzupełnić ich konstrukcje dużymi fragmentami skalnymi, a także zagęścić całość drobnym rumowiskiem.

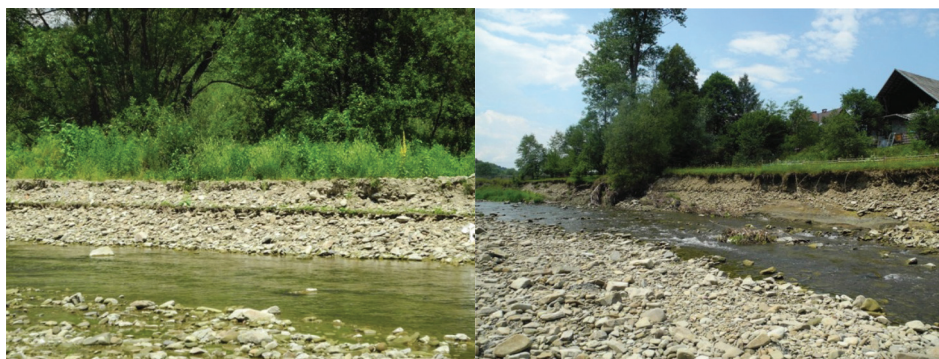
Rysunek 9. Podcięte brzegi potoku na odcinku powyżej obniżonej zapory przeciwrumowiskowej. (fot. A. Lenar-Matyas)

Figure 9. Bank erosion along the channel reach upstream of the lowered dam (fot. A. Lenar-Matyas)

Analiza przekrojów powyżej obniżanej zapory przeciwrumowskiej pokazuje, że odcinek ten również został znacznie zmieniony. Uruchomione przez wielki przepływ masy rumowiska spowodowały gwałtowną erozję na długim odcinku. Efekty widoczne są na odcinku 2 km powyżej zapory. Na rysunku 8 pokazano przekrój w czaszy zapory, gdzie dno koryta obniżyło się o ok. 1,8 m. Na wybranych zdjęciach (Rys. 9) widoczne są podcięte brzegi koryta na odcinku powyżej zapory.
