ZMIANY KORYTA POTOKU TRZEBUŃKA POWYŻEJ OBNIŻONEJ I ZREWITALIZOWANEJ ZAPORY PRZECIWRUMOWISKOWEJ

Marta Łapuszek
Politechnika Krakowska

CHANGES OF STREAM CHANNEL ON TRZEBUŃKA STREAM UPSTREAM LOWERED AND RESTORED CHECK DAM

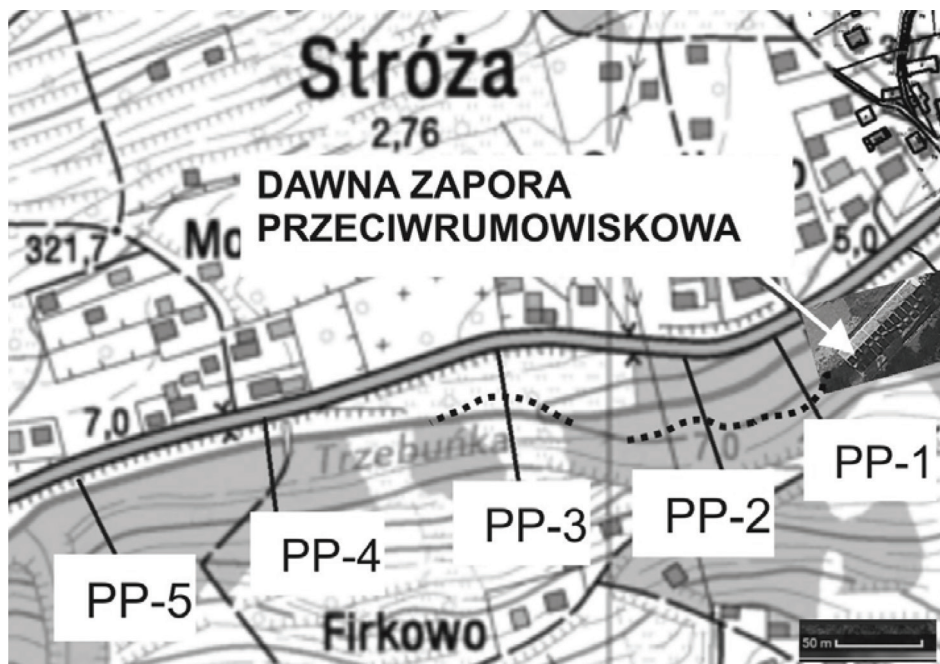
Rysunek.1. Lokalizacja zapory i przekrojów badawczych na potoku Trzebuńka, z zaznaczonymi miejscami występowania intensywnej erozji bocznej (linia czarna przerywana).

Figure.1. The check dam and gauging stations (PP1-PP5) location on Trzebuńka stream, the areas of bank erosion are pointed out (black line discontinuous).

Pomiary geodezyjne przekrojów poprzecznych koryta potoku Trzebuńka wykonano w pięciu profilach, ich lokalizację wraz z konstrukcją przebudowanej zapory przedstawiono na Rys.1.

Układ potoku w planie z zaznaczoną tendencją wcinania się w brzegi (Rys.1) wskazuje, że właśnie przy tych brzegach układał się główny nurt cieką z czasu przed wybudowaniem zapory.
