## **STAN ISTNIEJĄCY ZAŁOŻONYCH W LATACH 2008 I 2010 ZADRZEWIEŃ PRZY DRODZE EKSPRESOWEJ S7 MIĘDZY JEDLIŃSKIEM I GRÓJCEM**

***Adam Marosz***

*Instytut Ogrodnictwa w Skierniewicach*

### ***CURRENT CONDITION OF THE 2008 AND 2010 TREE PLANTING ALONG DUAL CARRIAGEWAY S7 BETWEEN JEDLIŃSK AND GRÓJEC***

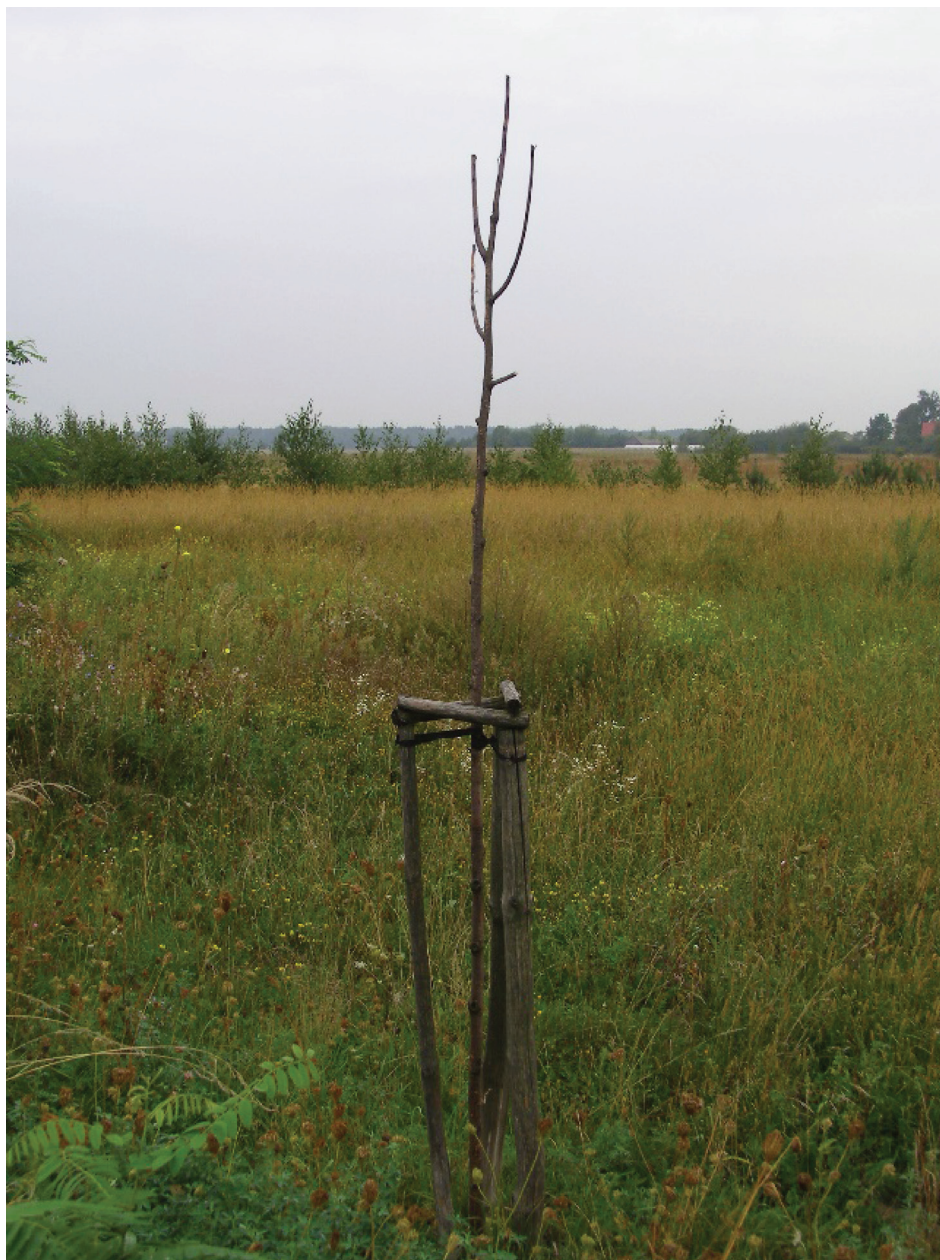
**Fotografia 1.** Martwe drzewa lipy drobnolistnej (*Tilia cordata*) przy drodze S7, okolice Jedlińska, sierpień 2012 (fot. A. Marosz)

**Photo 1.** Dead trees of little-leaf linden (*Tilia cordata*) along S7 road near Jedlińsk, August 2012 (photo A. Marosz)

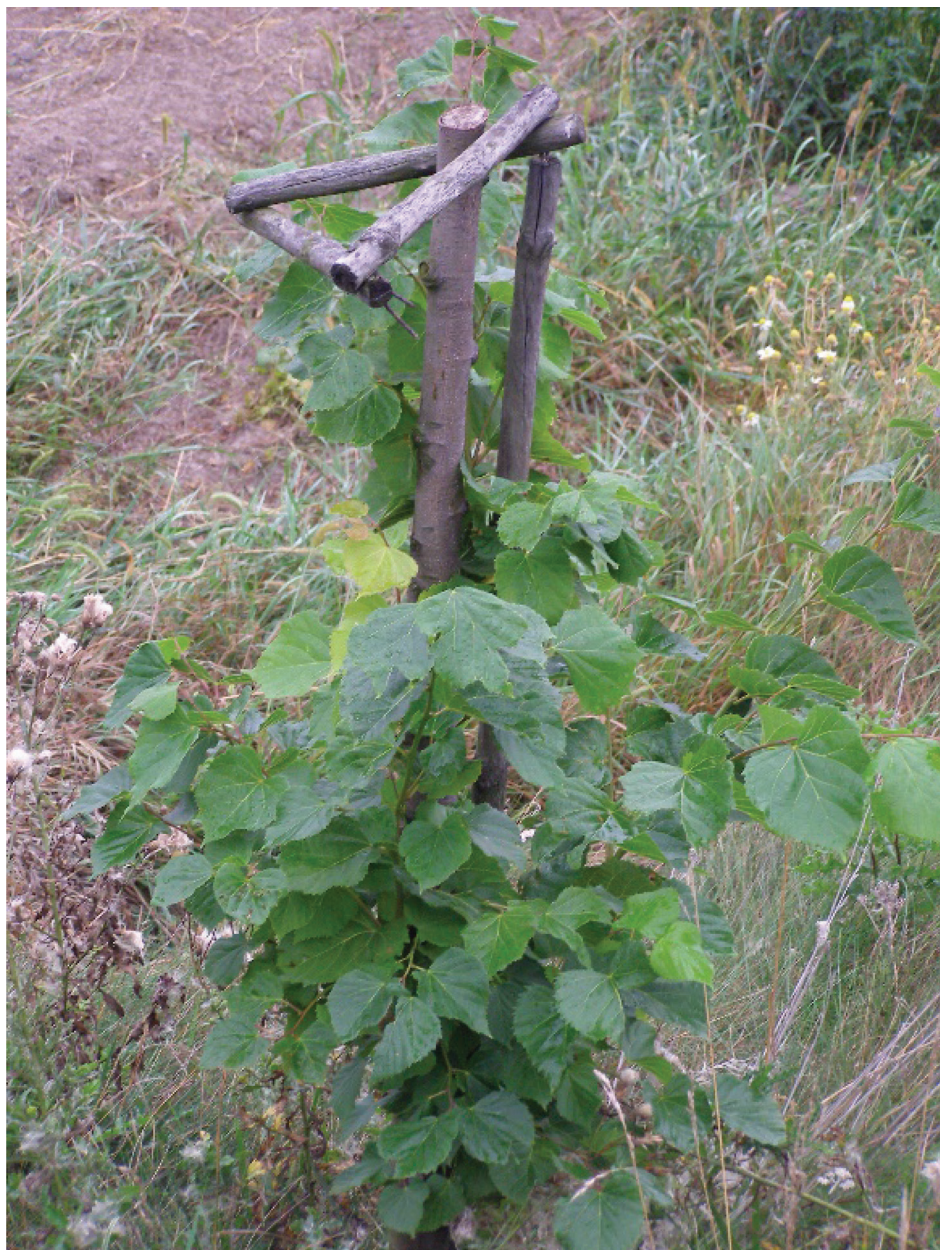
**Fotografia 2.** Lipa drobnolistna przy drodze S7 okolice Jedlińska kondycja drzewa słaba, drzewa ucięte w połowie, sierpień 2012 (fot. A. Marosz)

**Photo 2.** *Tilia cordata* along S7 road, near Jedlińsk, poor tree condition, trees cut off on a half of its height, August 2012 (photo A. Marosz)

Liczba wysadzonych drzew w obu przypadkach może być większa niż podano w tabeli ponieważ w wielu miejscach widać ich całkowite braki. Dokładana liczba drzew, które całkiem przepadły jest trudna do ustalenia, szczególnie na pierwszym odcinku, gdzie nasadzenia były wykonane 2 lata wcześniej. Z przeprowadzonej inwentaryzacji wynika, że na pierwszym odcinku przepadło 31,2% drzew, najwięcej dębu szypułkowego (58%), mniej lipy drobnolistnej (29,1%). W tym zestawieniu są drzewa martwe lub ich całkowite braki, które udało się ustalić w trakcie badań terenowych (fot. 1). Odsetek drzew lipy drobnolistnej, których stan zdrowotny i ogólna kondycja były dobre (4 pkt w skali oceny bonitacyjnej fot. 4) wyniósł około 50%. Ponad to wiele drzew tego gatunku było w całkowicie złej kondycji zdrowotnej (tab. 2, fot. 3), a liczne były ucięte z powodu zamierania wierzchołków lub całych koron. Pędy odroślowe pojawiły się w dolnej części pnia (fot. 2). Takie drzewa nie rokują w dalszych latach dobrych

jakościowo roślin, ponad to spowalnia to wzrost i efekt tworzenia prawidłowej korony opóźnia się w czasie. Drzewa, które przepadły, uschły lub były uszkodzone, nie były wymieniane na nowe. Średnia długość przyrostów rocznych drzew słabej kondycji była ponad 4 razy mniejsza niż drzew, których stan zdrowotny oceniono jako dobry (tab. 3).

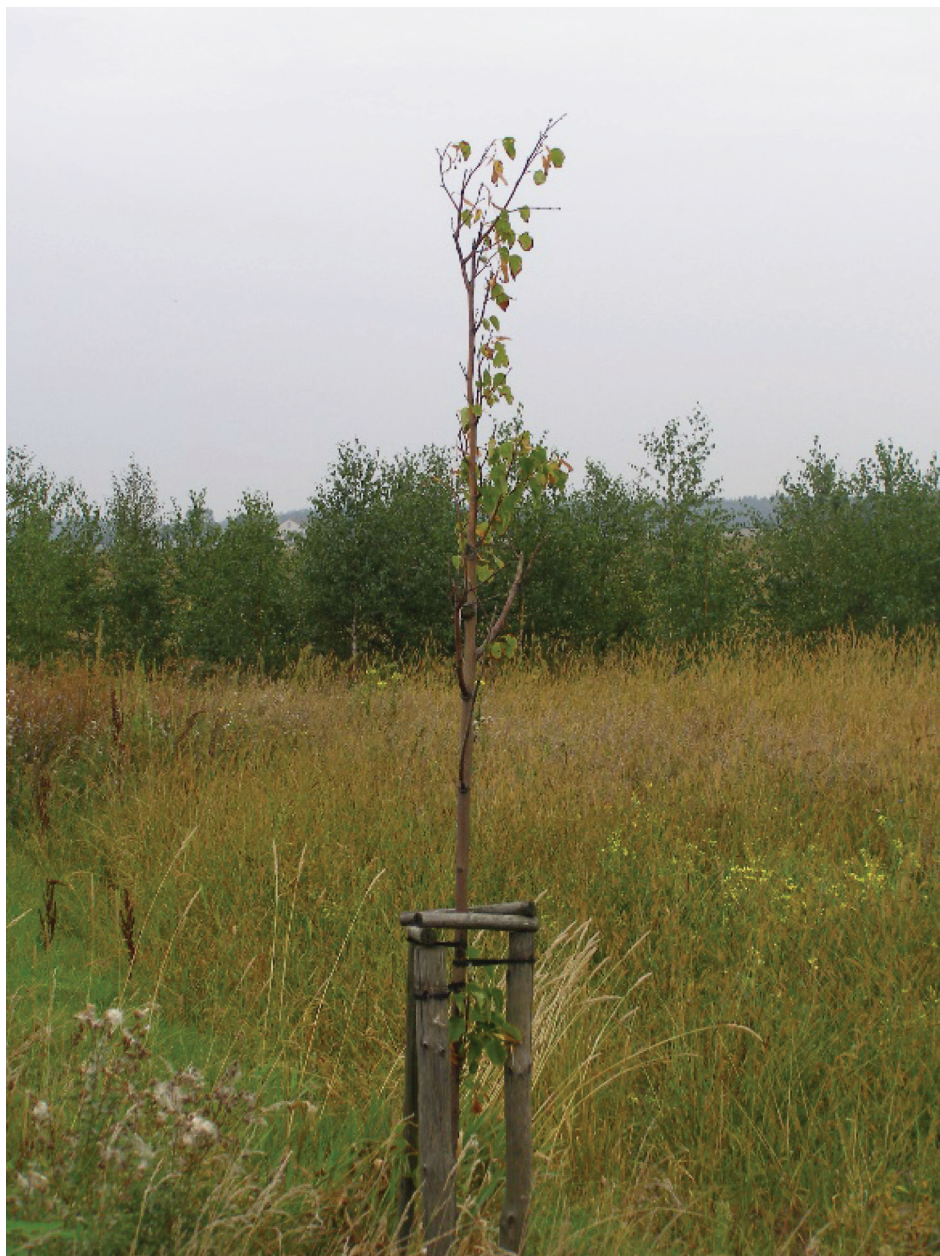
**Fotografia 3.** Lipa drobnolistna przy drodze S7 okolice Jedlińska kondycja drzewa słaba, sierpień 2012 (fot. A. Marosz)

**Photo 3.** *Tilia cordata* along S7 road, near Jedlińsk, poor tree condition, August 2012 (photo A. Marosz)

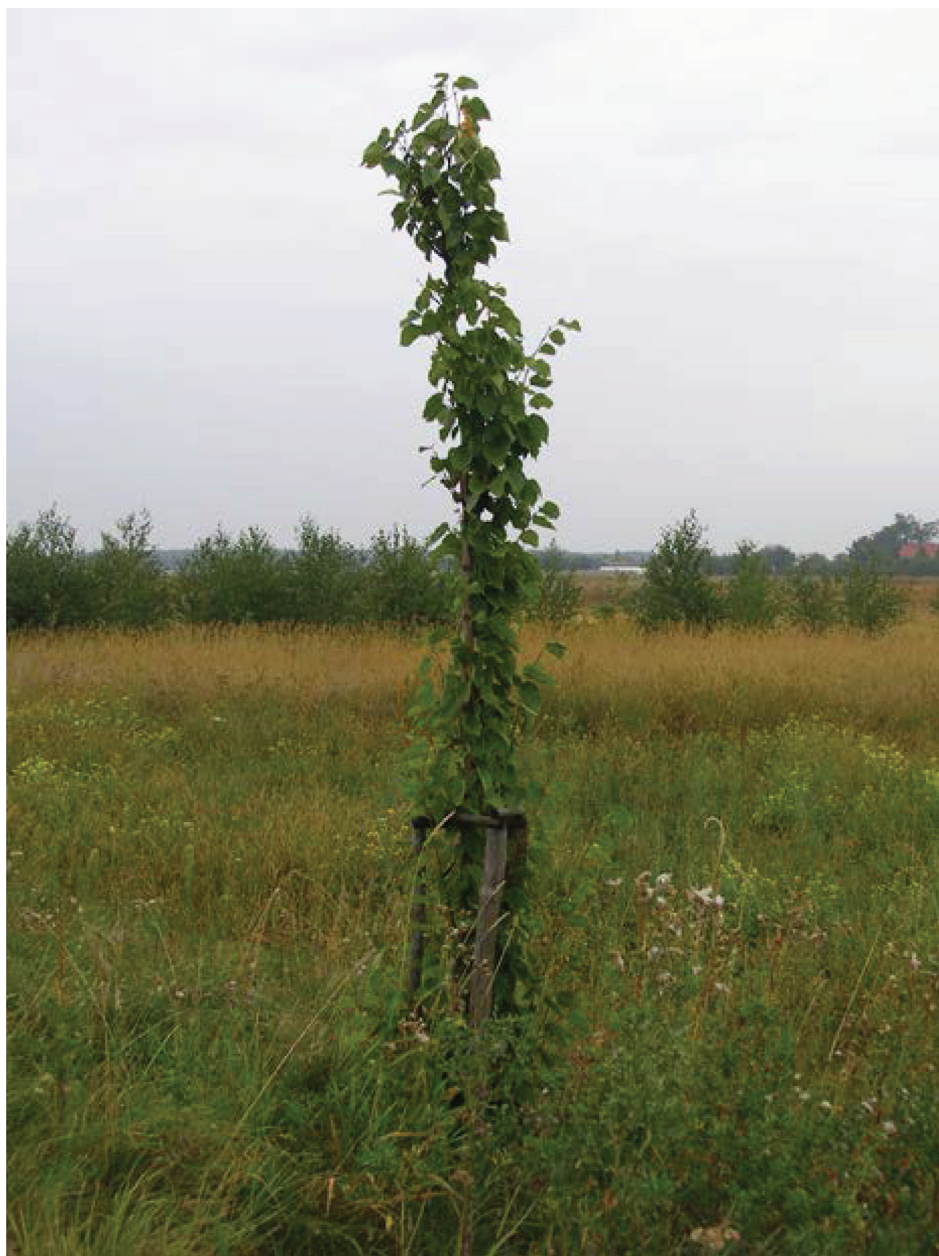
**Fotografia 4.** Lipa drobnolistna przy drodze S7, w okolicach Jedlińska, kondycja ogólna drzewa dobra, sierpień 2012 (fot. A. Marosz)

**Photo 4.** *Tilia cordata* along S7 road, near Jedlińsk, tree of good condition, August 2012 (fot. A. Marosz)

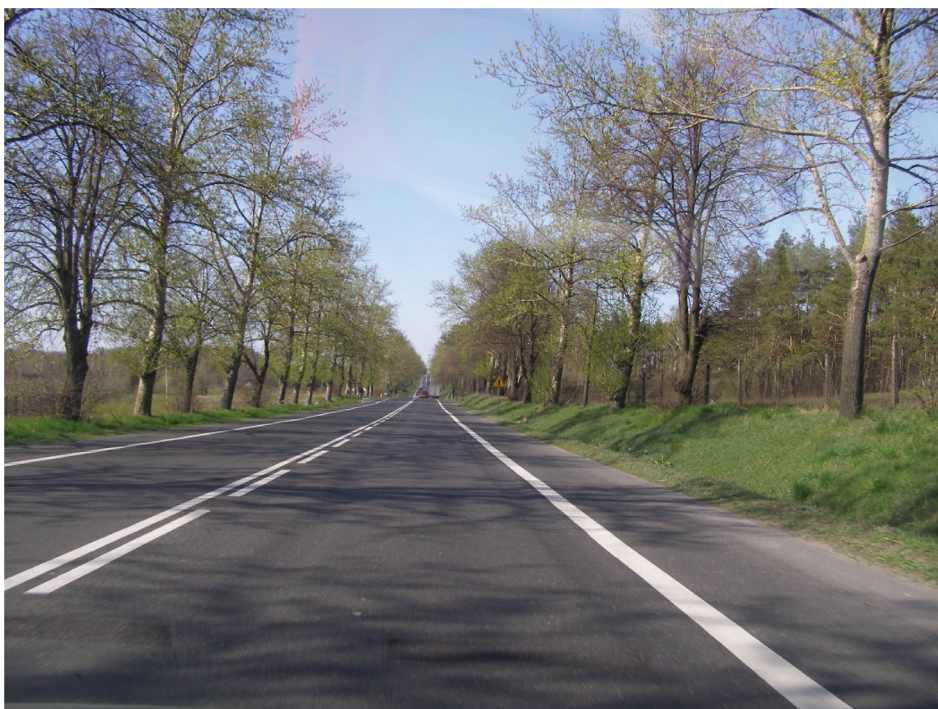
**Fotografia 5.** Drzewa przy drodze E7 między Białobrzegami i Grójcem, przed budową drogi ekspresowej S7, kwiecień 2007 r. (fot A. Marosz)

**Photo 5.** Trees along E7 road between Białobrzegi and Grójec, before dual carriageway building started, April 2007 (photo A. Marosz)
