**OCENA PRZYDATNOŚCI BEZZAŁOGOWYCH STATKÓW
LATAJĄCYCH DO KONTROLI PROCESÓW EROZYJNYCH
WZDŁUŻ SZLAKÓW TURYSTYCZNYCH W ASPEKTCIE
KARTOWANIA GEOMORFOLOGICZNEGO**

*Paweł Cwiakała, Rafał Kocierz, Edyta Puniach, Stanisław Szombara,
Michał Nędzka, Dawid Mrocheń, Witold Niewiem, Paweł Wiącek*
AGH Akademia Górniczo-Hutnicza w Krakowie

***ASSESSMENT OF THE USEFULNESS OF UNMANNED AERIAL
VEHICLES TO INSPECTION OF EROSION PROCESSES
ALONG TOURIST TRAILS IN TERMS OF
GEOMORPHOLOGICAL MAPPING***

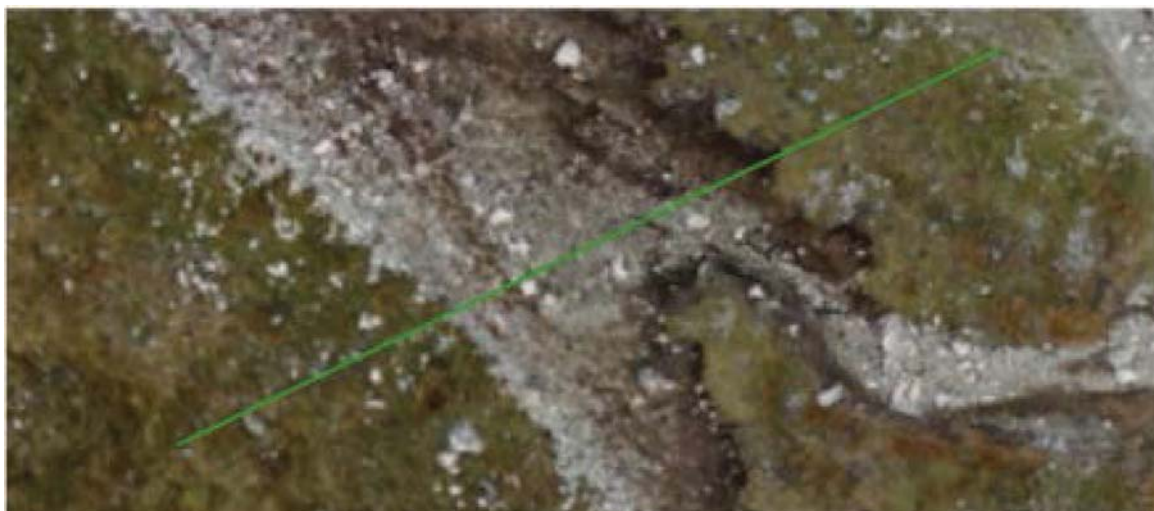
a) ortofotomapa – BSL 2017 rok

b) mapa różnic BSL 2017 rok – ISOK NMPT (skala barwna zgodna z Rysunkiem 2)

Rysunek 3. Profil terenowy dla obszaru B (K3)

Na rysunku 2 zaprezentowano wyniki uzyskane dla trzech obszarów w pobliżu kopuły szczytowej Kasprowego Wierchu, w których zaobserwowano istotne zmiany erozyjne. Pokazują one wyraźnie, że zastosowane technologie pomiarowe i porównawcze pozwalają na wyznaczenie obszarów podlegających zintensyfikowanym procesom erozyjnym. Dodatkowo na rysunku 4a i 4b pokazano profil terenowy w obszarze B zaznaczonym na rysunku 3, który odpowiada obszarowi K3 w tabeli 3. Koryto szlaku zostało pogłębione, a różnice wysokości wynoszą nawet 40 cm.
