Marek Tarnawski, Bogusław Michalec

**OCENA STANU TECHNICZNEGO I OKREŚLENIE
MOŻLIWOŚCI PRZEPROWADZENIA WÓD
WEZBRANIOWYCH PRZEZ JAZ NA RZECE USZWICY**

***TECHNICAL STATE ASSESSMENT AND DETERMINING
POTENTIAL HIGH WATER CONVEYANCE BY WEIR
ON THE RIVER USZWICA***

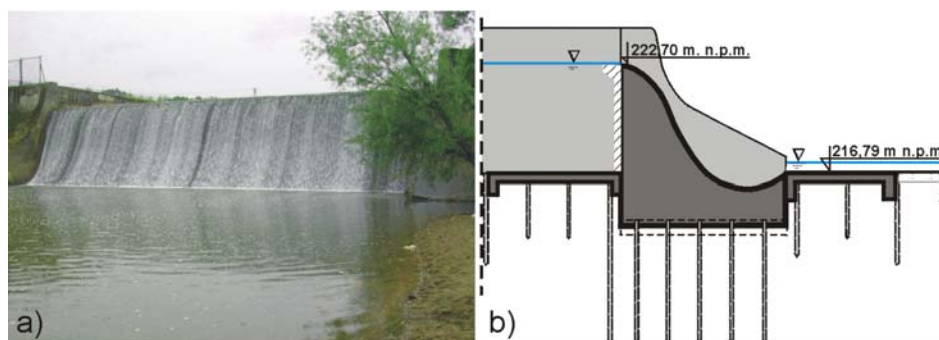
W 37+300 km rzeki Usznicy zlokalizowany jest jaz stały o korpusie betonowym (rys. 1), wykonany w miejscu wcześniej istniejącego jazu drewnianego. Obiekt zamyka zlewnię o powierzchni 184 km². Wykonany w 1913 r., na zlecenie Barona Jana Goetza Okocimskiego, ówczesnego właściciela ziemskiego, jaz betonowy stanowi zasadniczy element służący do ujmowania wody wykorzystywanej przez Browar Okocim. Pierwotnie jaz składał się z połączonych z sobą monolitycznego korpusu, części przelewowej, przyczółków i skrzydeł. Przelew wykonany jest o „kształtach praktycznych” czyli zgodnie z krzywizną Creagera. W latach 1950–51 obiekt został poddany gruntownemu remontowi. W celu zabezpieczenia podłoża koryta przed i za jazem dobudowano do jego korpusu

ponur i poszur w formie ciężkich płyt betonowych oraz dodatkowe skrzydła boczne, a także wbito w poprzek koryta ścianki szczelne przed i za jazem. Ponur stanowiska górnego, ubezpieczony gurtami tworzącymi ukryte żebra, rozpoczyna ścianka szczelna. Ograniczenie boczne ponuru stanowią dobudowane ciężkie skrzydła betonowe wyprowadzone na długość ponuru, prostopadle do korpusu jazu, a następnie odgięte skośnie i wcięte w trwały brzeg rzeki. Płytę ponuru oddziela od korpusu jazu ścianka szczelna. Dla wzmocnienia gruntu pod ponurem wbito dodatkowo w dwóch rzędach pale zagęszczające. Od strony dolnej wody płyta poszuru jest wzmocniona tak, jak płyta ponuru i ograniczona ściankami szczelnymi. Pod poszurem wykonano jeden rząd pali zagęszczających. Przedłużając ubezpieczenie dna stanowiska dolnego wykonano narzut z grubego kamienia łamanego. Efektem przeprowadzonych prac remontowych było zabezpieczenie budowli przed filtracją wody wzdłuż obrysu podziemnego jazu. W celu zlikwidowania przecieków przez korpus w 1965 r. wykonano dodatkowo żelbetowy płaszcz na odwodnej ścianie korpusu i parapet, a także zastąpiono narzut kamienny za poszurem brukiem z kamienia łamanego [Operat wodno-prawny... 2004].

Rysunek 1. Jaz na rzece Uszwicy: a) widok od strony wypadu, b) schemat przekroju podłużnego

Figure 1. Weir on the River Uszwica: a) view from the outlet side, b) long section

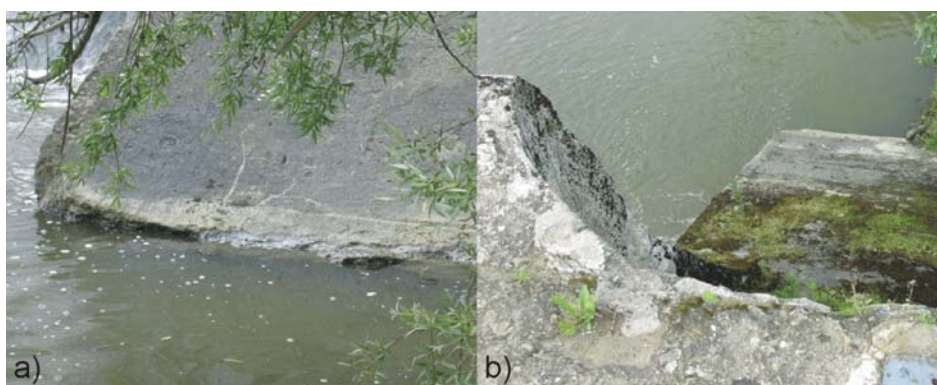
O niskiej ocenie technicznej jazu (2,45) decydował stan konstrukcji betonowej. Dolne stanowisko stanowi „odskocznia” oraz płyta betonowa wypadu, uszkodzeniu uległo połączenie obu tych elementów. Poniżej płyty wypadu powstaje wybój odsłaniający stopniowo płytę, gdyż dno stanowią drobne żwiry i grube piaski podatne na wymycie. Uszkodzeniu uległy przyczółki w wyniku podmycia od strony dolnej wody, znajdują się tu znaczne ubytki, odsłaniające zbrojenie (rys. 2a). Na powierzchni przyczółków i skrzydeł występują pęknięcia i ubytki (rys. 2b). W dalszej kolejności o ocenie decydowały nacieki i przebarwienia na ścianach przyczółków, zarastanie wilgotnych miejsc porostami i mchami. Uszkodzenia te powstają w wyniku naturalnych procesów – oddziaływania środowiska na budowlę, powinny jednak być usuwane podczas okresowych remontów.

Rysunek 2. Uszkodzone części jazu: a) podmyty przyczółek od strony wody dolnej;
b) ściana boczna, przyczółek
Figure 2. Damaged parts of the weir: a) scoured abutment from the lower water side;
b) side wall, abutment

W celu bezpiecznej eksploatacji obiektu w następnych latach konieczna jest modernizacja jazu na rzece Uszwicy. Przebudowa umożliwi dostosowanie obiektu do wymogów obowiązujących przepisów ze szczególnym uwzględnieniem zwiększenia przepustowości i instalacji urządzeń kontrolno-pomiarowych.
