Czesław Lipski, Ryszard Kostuch, Marek Ryczek

ZNISZCZENIA KORYTA POTOKU WIELKA PUSZCZA PONIŻEJ ZAPORY NA SKUTEK KATASTROFALNEGO DESZCZU

DAMAGES OF THE WIELKA PUSZCZA STREAM CHANNEL BELOW THE DAM AS A RESULT OF DISASTROUS RAIN

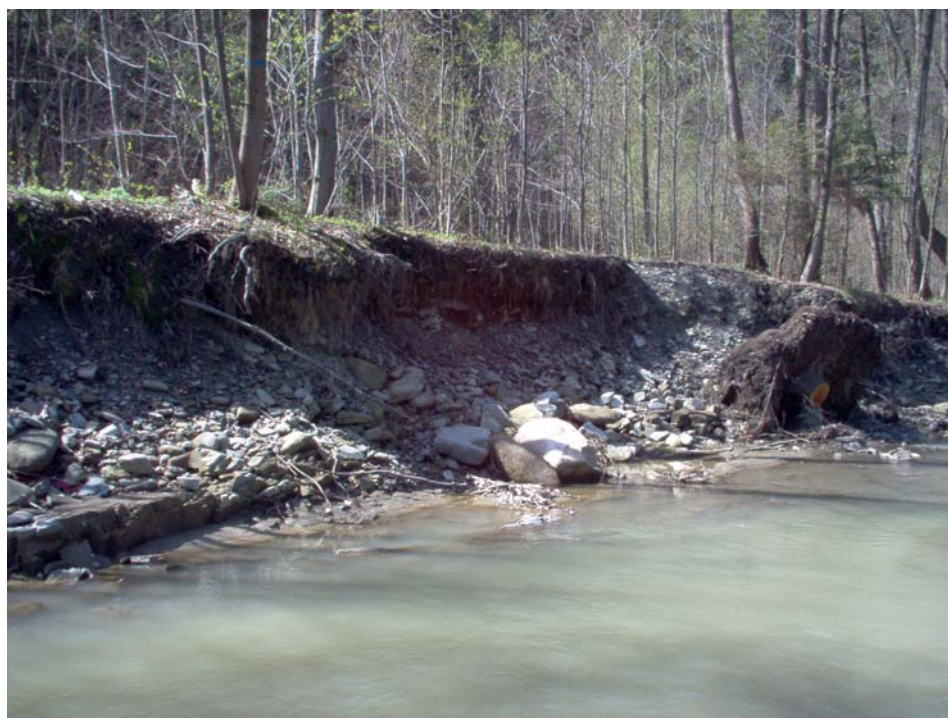
W dniu 28 sierpnia 2005 r. miał miejsce katastrofalny przepływ, który spowodowany został wystąpieniem opadu w wysokości 70 mm. Wywołał on znaczne nasilenie różnych form erozji: erozji rzecznej, powierzchniowej, żłobinowej i osuwiskowej (rys. 2, 3).

Rysunek 2. Wcięcie potoku w brzeg poniżej zapory przeciwrumowiskowej

Najgroźniejszą w swych następstwach była erozja rzeczna. Poniżej zapory przeciwrumowiskowej nastąpiło w jednych miejscach pogłębienie dna koryta, w innych jego podniesienie z powodu osadzenia rumowiska oraz znaczne poszerzenie. W wielu miejscach koryto zostało głęboko wcięte w brzeg. W miejscach, gdzie woda wcięła się w brzeg wystąpiły osuwiska. Na znacznych obszarach nastąpiły odsypiska kamieni. Nastąpiła zmiana warunków hydrologicznych przepływu.

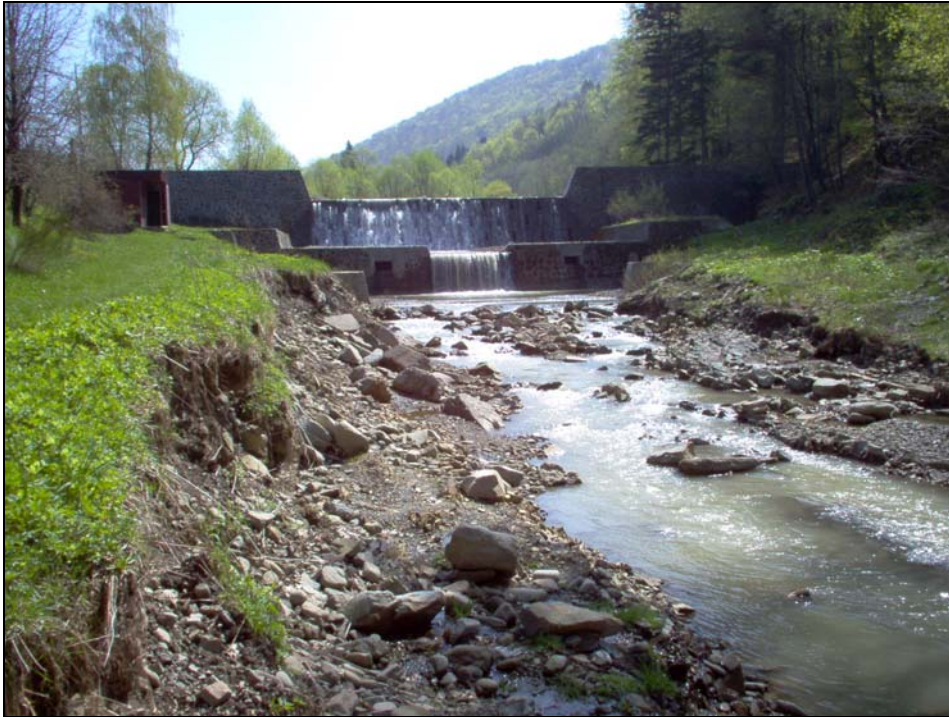
Rysunek 3. Zniszczenia koryta poniżej zapory
