Włodzimierz Parzonka, Robert Głowski, Robert Kasperek

OCENA PRZEPUSTOWOŚCI DOLINY GÓRNEJ ODRY MIĘDZY CHAŁUPKAMI A UJŚCIEM OLZY

FLOW CAPACITY ESTIMATION OF THE UPPER ODRA VALLEY BETWEEN CHAŁUPKI AND OLZA MOUTH

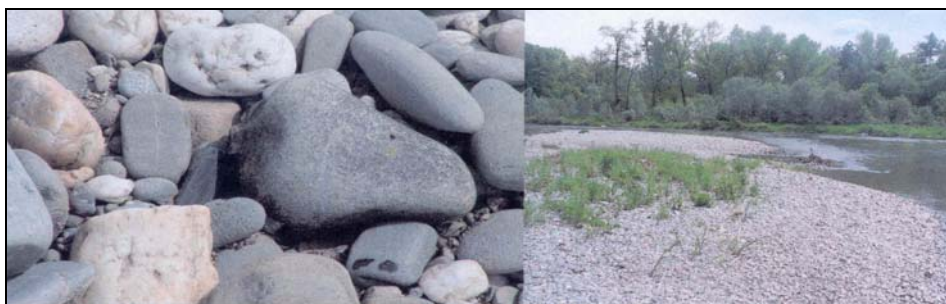
Fotografia 3. Obrukowanie i odsypiska żwirowo-kamieniste, rzeka Odra
Photography 3. Pavement and gravel-stony outwashes, Odra river

Odsypiska tworzą się na wszystkich zakolach rzeki, głównie na brzegach wypukłych (fot. 3). Geometria koryta Odry w tym rejonie w ostatnich latach zmienia się bardzo dynamicznie. Szczególnie widoczne jest to na wlocie do meandra I i IV (fot. 4) oraz w ich starych odnogach (fot. 5).
