Tomasz Tekielak, Alicja Michalik, Łukasz Bąk, Leszek Książek

**WPLYW WEZBRAŃ
NA INTENSYWNOŚĆ PROCESÓW FLUWIALNYCH
NA PRZYKŁADZIE KORYTA POTOKU SMOLNIK**

***INFLUENCE OF FLOODS ON FLUVIAL PROCESSES
ON THE EXAMPLE OF THE STREAM SMOLNIK***

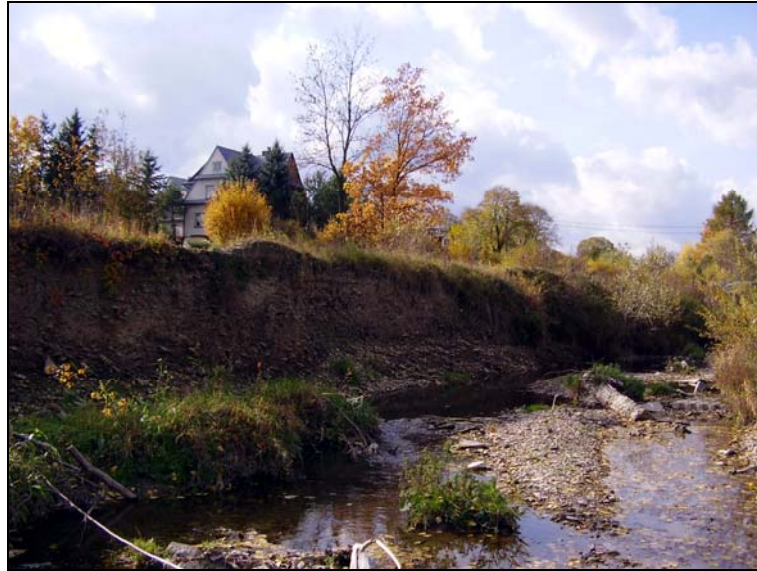
Rysunek 2. Erozja prawego brzegu – odcinek pomiarowy 1
Figure 2. Erosion of the right bank – measuring sector 1

O intensywności procesów erozyjnych na pierwszym odcinku badanym świadczą podcięcia skarpy brzegu, a także pozostawione w korycie fragmenty betonowych ubezpieczeń (rys. 2).
