**OCENA STANU TECHNICZNEGO I OKREŚLENIE  
MOŻLIWOŚCI PRZEPROWADZENIA WÓD  
WEZBRANIOWYCH PRZEZ JAZ NA RZECE USZWICY**

***TECHNICAL STATE ASSESSMENT AND DETERMINING  
POTENTIAL HIGH WATER CONVEYANCE BY WEIR  
ON THE RIVER USZWICA***

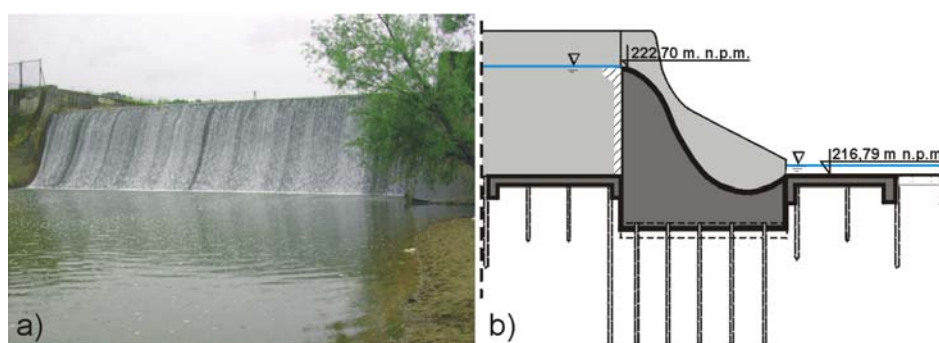
**Rysunek 1.** Jaz na rzece Uszwicy: a) widok od strony wypadu, b) schemat przekroju podłużnego

**Figure 1.** Weir on the River Uszwica: a) view from the outlet side, b) long section

W 37+300 km rzeki Usznicy zlokalizowany jest jaz stały o korpusie betonowym (rys. 1), wykonany w miejscu wcześniej istniejącego jazu drewnianego. Obiekt zamyka zlewnię o powierzchni 184 km<sup>2</sup>. Wykonany w 1913 r., na zlecenie Barona Jana Goetza Okocimskiego, ówczesnego właściciela ziemskiego, jaz betonowy stanowi zasadniczy element służący do ujmowania wody wykorzystywanej przez Browar Okocim. Pierwotnie jaz składał się z połączonych z sobą monolitycznego korpusu, części przelewowej, przyczółków i skrzydeł. Przelew wykonany jest o „kształtach praktycznych” czyli zgodnie z krzywizną Creagera. W latach 1950–51 obiekt został poddany gruntownemu remontowi. W celu zabezpieczenia podłoża koryta przed i za jazem dobudowano do jego korpusu

ponur i poszur w formie ciężkich płyt betonowych oraz dodatkowe skrzydła boczne, a także wbito w poprzek koryta ścianki szczelne przed i za jazem. Ponur stanowiska górnego, ubezpieczony gurtami tworzącymi ukryte żebra, rozpoczyna ścianka szczelna. Ograniczenie boczne ponuru stanowią dobudowane ciężkie skrzydła betonowe wyprowadzone na długość ponuru, prostopadle do korpusu jazu, a następnie odgięte skośnie i wcięte w trwały brzeg rzeki. Płytę ponuru oddziela od korpusu jazu ścianka szczelna. Dla wzmocnienia gruntu pod ponurem wbito zostały dodatkowo w dwóch rzędach pale zagęszczające. Od strony dolnej wody płyta poszuru jest wzmocniona tak, jak płyta ponuru i ograniczona ściankami szczelnymi. Pod poszurem wykonano jeden rząd pali zagęszczających. Przedłużając ubezpieczenie dna stanowiska dolnego wykonano narzut z grubego kamienia łamanego. Efektem przeprowadzonych prac remontowych było zabezpieczenie budowli przed filtracją wody wzdłuż obrysu podziemnego jazu. W celu zlikwidowania przecieków przez korpus w 1965 r. wykonano dodatkowo żelbetowy płaszcz na odwodnej ścianie korpusu i parapet, a także zastąpiono narzut kamienny za poszurem brukiem z kamienia łamanego [Operat wodno-prawny... 2004].

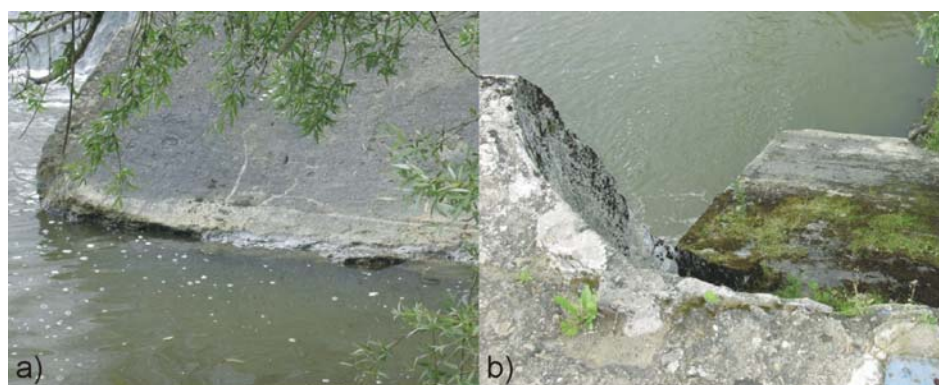
O niskiej ocenie technicznej jazu (2,45) decydował stan konstrukcji betonowej. Dolne stanowisko stanowi „odskocznia” oraz płyta betonowa wypadu, uszkodzeniu uległo połączenie obu tych elementów. Poniżej płyty wypadu powstaje wybój odsłaniający stopniowo płytę, gdyż dno stanowią drobne żwiry i grube piaski podatne na wymycie. Uszkodzeniu uległy przyczółki w wyniku podmycia od strony dolnej wody, znajdują się tu znaczne ubytki, odsłaniające zbrojenie (rys. 2a). Na powierzchni przyczółków i skrzydeł występują pęknięcia i ubytki (rys. 2b). W dalszej kolejności o ocenie decydowały nacieki i przebarwienia na ścianach przyczółków, zarastanie wilgotnych miejsc porostami i mchami. Uszkodzenia te powstają w wyniku naturalnych procesów – oddziaływania środowiska na budowlę, powinny jednak być usuwane podczas okresowych remontów.

**Rysunek 2.** Uszkodzone części jazu: a) podmyty przyczółek od strony wody dolnej; b) ściana boczna, przyczółek

**Figure 2.** Damaged parts of the weir: a) scoured abutment from the lower water side; b) side wall, abutment

W celu bezpiecznej eksploatacji obiektu w następnych latach konieczna jest modernizacja jazu na rzece Uszwicy. Przebudowa umożliwi dostosowanie obiektu do wymogów obowiązujących przepisów ze szczególnym uwzględnieniem zwiększenia przepustowości i instalacji urządzeń kontrolno-pomiarowych.

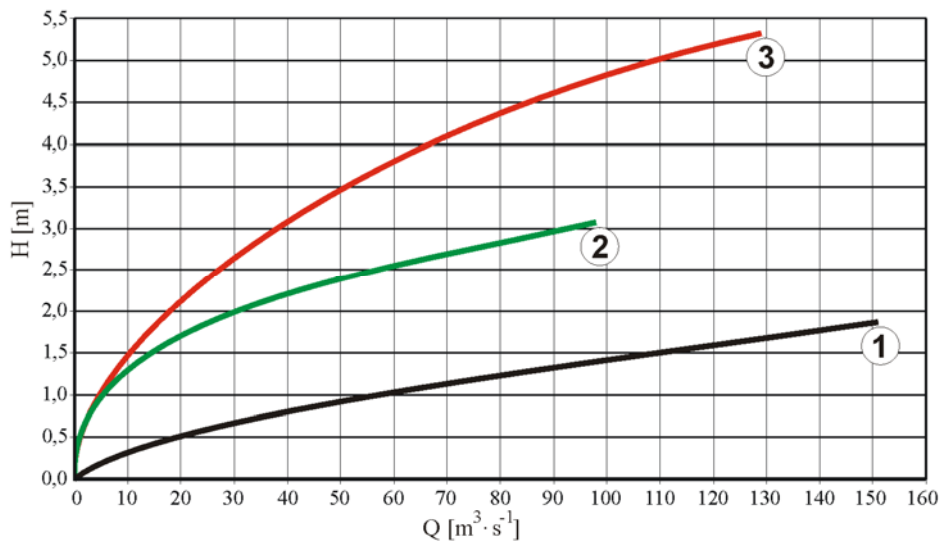
Korzystając ze wzoru 2 na wydatek przelewu niezatopionego, dla szerokości  $B = 27,6$  m, obliczono przepustowość jazu. Obliczenia przeprowadzono, uwzględniając różne wartości wysokości wody na przelewie. Maksymalny poziom lustra wody, przyjęto jako równy z koroną ścian bocznych przyczółków jazu na górnym stanowisku, wynoszący 1,85 m. Zobrazowaniem obliczeń jest krzywa wydatku przelewu jazu (1) przedstawiona na rysunku 3.

**Rysunek 3.** Krzywe wydatku: 1 – przelewu jazu na rzece Uszwicy w km 37+300; 2 – koryta powyżej jazu; 3 – koryta poniżej jazu

**Figure 3.** Discharge curves: 1 – weir capacity at 37+300 km of the River Uszwica; 2 – river bed above the weir; 3 – river bed below the weir

W wyniku przeprowadzonych obliczeń stwierdzono, że przepływ miarodajny wynoszący  $Q_{2\%} = 291,34 \text{ m}^3 \cdot \text{s}^{-1}$  jest znacznie większy od obliczonej zdolności przepustowej jazu. Maksymalny wydatek przelewu przy warstwie przelewowej 1,85 m wynosi  $150,73 \text{ m}^3 \cdot \text{s}^{-1}$ .

Wyniki obliczeń krzywych konsumpcyjnych (rys. 3.) w przekrojach górnego i dolnego odcinka koryta rzeki, w okolicy jazu, wykazały znacznie większą przepustowość przekroju poniżej jazu. Koryto na tym odcinku może pomieścić przepływ maksymalny wynoszący  $Q = 129,13 \text{ m}^3 \cdot \text{s}^{-1}$  (krzywa 3). Większy przepływ wystąpi z koryta, zagrażając zabudowaniom położonym na lewym brzegu rzeki. Na odcinku powyżej jazu przepływ o wielkości  $Q = 97,20 \text{ m}^3 \cdot \text{s}^{-1}$  (krzywa 2) jest przepływem wykraczającym poza zwarte koryto i rozlewa się na obszar ogrodzonej strefy ochronnej ujęcia wody. Przepustowość samego koryta rzeki Uszwicy jest znacznie mniejsza i wynosi zaledwie  $Q = 57,30 \text{ m}^3 \cdot \text{s}^{-1}$ .

- przepustowość jazu jest zbyt mała. Jaz jest w stanie przeprowadzić zaledwie ok. 52% wymaganego dla jazu III klasy budowli przepływu miarodajnego o prawdopodobieństwie 2%;

- niewystarczająca przepustowość jazu nie jest jedyną przyczyną następujących w czasie wezbrań zjawisk powodziowych w okolicy jazu. Mała przepustowość koryta wynosząca zaledwie ok.  $57 \text{ m}^3 \cdot \text{s}^{-1}$ , wynikająca również z zamu-
