**WPŁYW CZYNNIKÓW ANTROPOGENICZNYCH  
NA ZMIANY KORYT CIEKÓW KARPACKICH**

**INFLUENCE OF ANTHROPOGENIC FACTORS  
ON CHANGES OF CARPATHIAN STREAM CHANNELS**

Kraków 2008

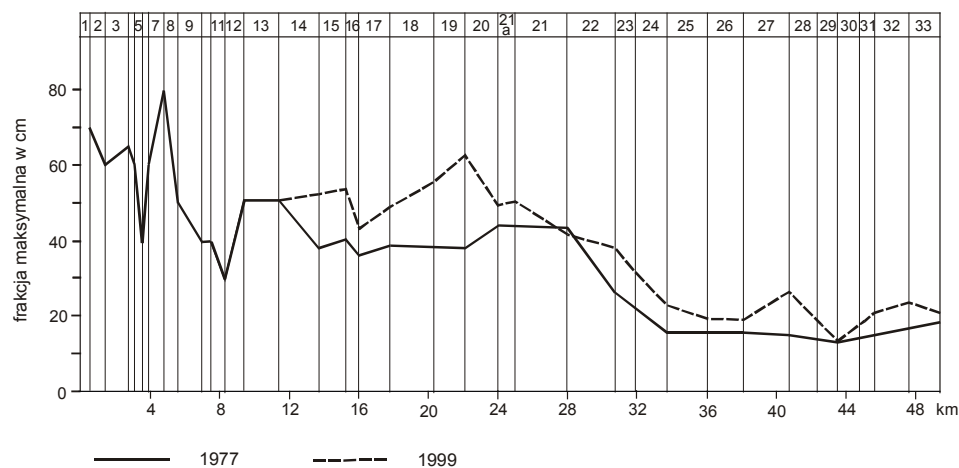
**Rysunek 7.** Frakcja maksymalna w systemie korytowym Czarnego Dunajca w latach 1977 i 1999  
**Figure 7.** Maximum size of channel deposits in channel system of the Czarny Dunajec River in 1977 and 1999

W 1999 r. zauważono w profilu podłużnym Czarnego Dunajca wzrost wielkości frakcji maksymalnej rumowiska w stosunku do stanu z 1977 r. (rys. 7).

Jedynie w odcinkach uregulowanych, takich jak 21 i 29, tendencja ta nie zaznaczyła się. Wzrost wielkości frakcji maksymalnej w korycie związany był ze wzrostem energii rzeki. Był to też efekt wyprostowywania koryta, rozcinań podłoża i wypreparowania większych głazów. Głazy te występowały jako pojedyncze otoczaki rozrzucone w korycie. W odcinkach skalnych wybierane były one tylko sporadycznie, również i z tego powodu, że dostępność do nich była ograniczona.

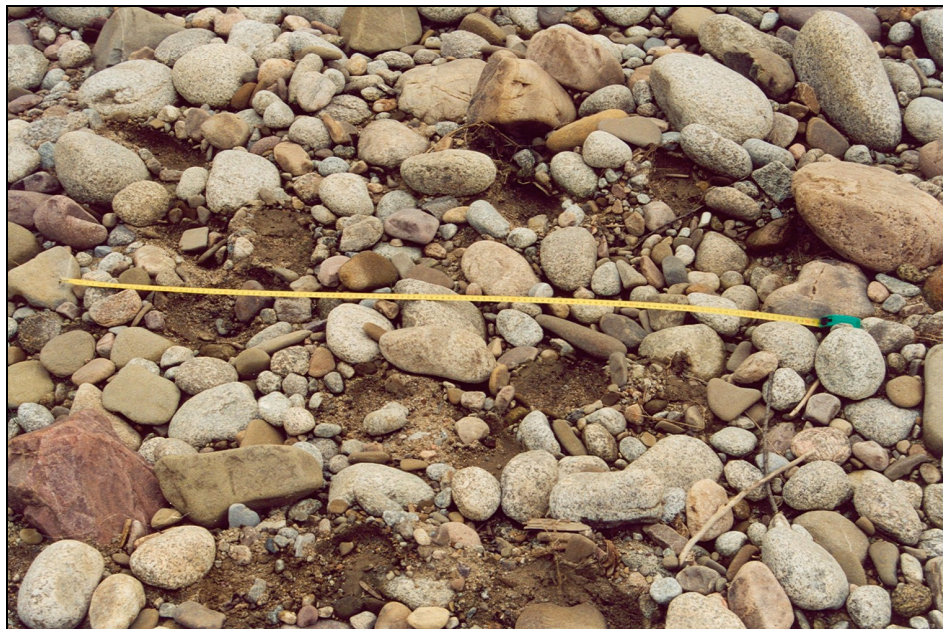
**Fotografia 3.** Łacha korytowa z wybranymi otoczkami frakcji 20–30 cm (fot. K. Krzemień)  
**Photography 3.** Channel bar with exploited gravels of fraction of 20–30 cm  
(photo of K. Krzemień)

budulcem jest nie tylko drewno, lecz także kamień i żwir, najłatwiej dostępnym źródłem ich pozyskiwania wydają się dna koryt rzecznych. Dopóki nie korzystano ze sprzętu zmechanizowanego, większą część budulca skalnego pozyskiwano jednak z kamieniołomów. Żwir z potoku pobierano wtedy epizodycznie, a otoczaki wyłącznie na ozdobę podmurówek domostw. Z biegiem lat nastąpił gwałtowny wzrost zapotrzebowania na żwir rzeczny. Przyczynił się do tego rozwój budownictwa żelbetowego po 1945 r. W związku z tym rozpoczęto prawie masową eksploatację żwiru, głównie otoczków z dna koryt i łach (fot. 1–4).

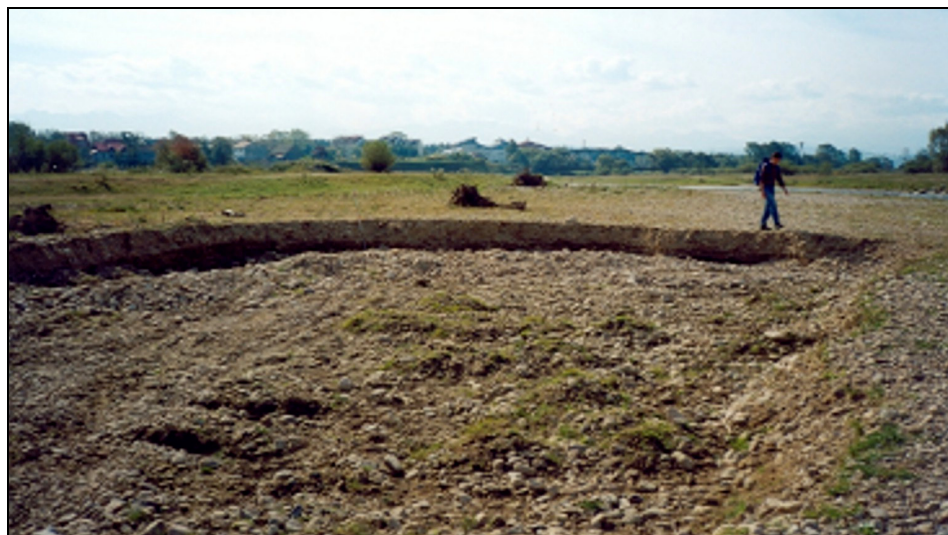
**Fotografia 4.** Wyeksploatowana część łachy żwirowej – koryto Czarnego Dunajca  
(fot. K. Krzemień)  
**Photography 4.** Exploited part of the gravel bar – the Czarny Dunajec River channel  
(photo of K. Krzemień)

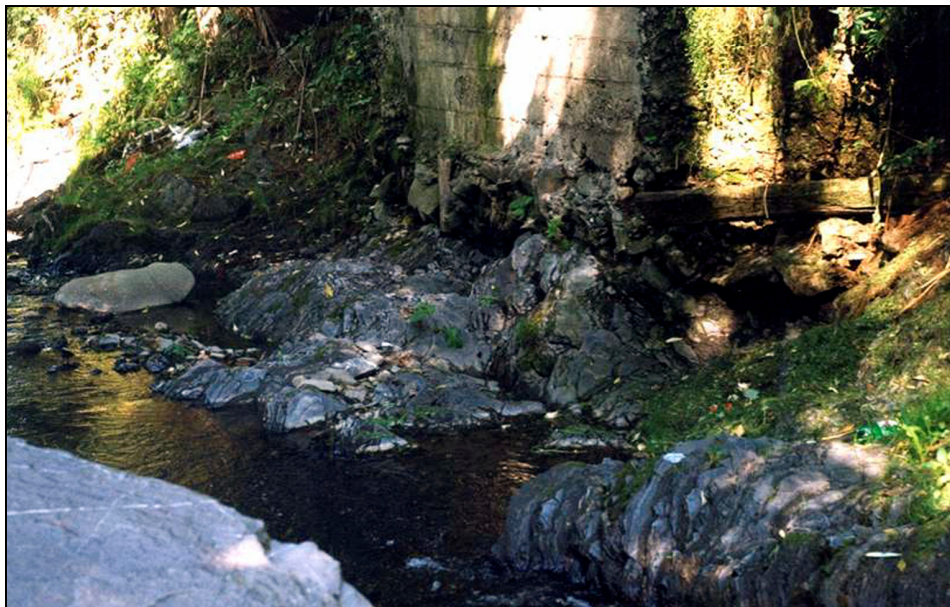
**Fotografia 6.** Uszkodzone filary mostu w korycie Mszanki – efekt erozji wgłębnej  
(fot. J. Korpak)

**Photography 6.** Damaged bridge pier in the Mszanka River channel – result of downcutting  
(photo of J. Korpak)

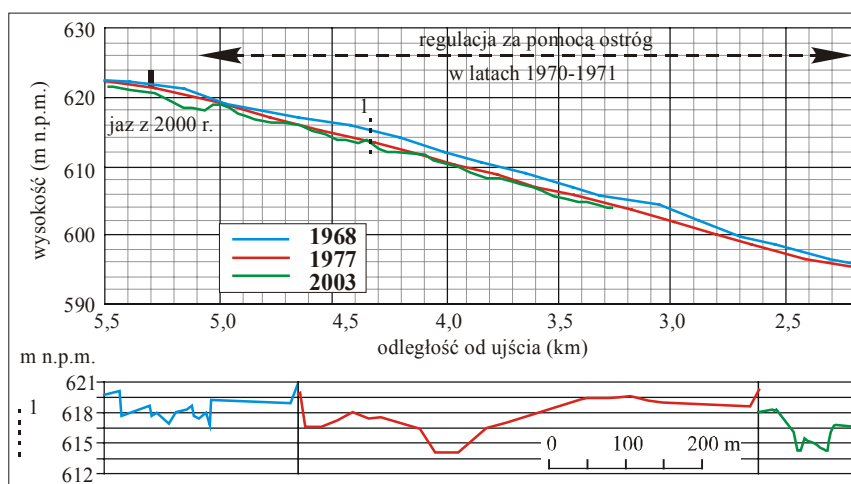
**Rysunek 11.** Zmiany profilu podłużnego i poprzecznego koryta Białego Dunajca na odcinku uregulowanym za pomocą ostróg (na podstawie projektów regulacji nr: 3964, 101 i 2064)

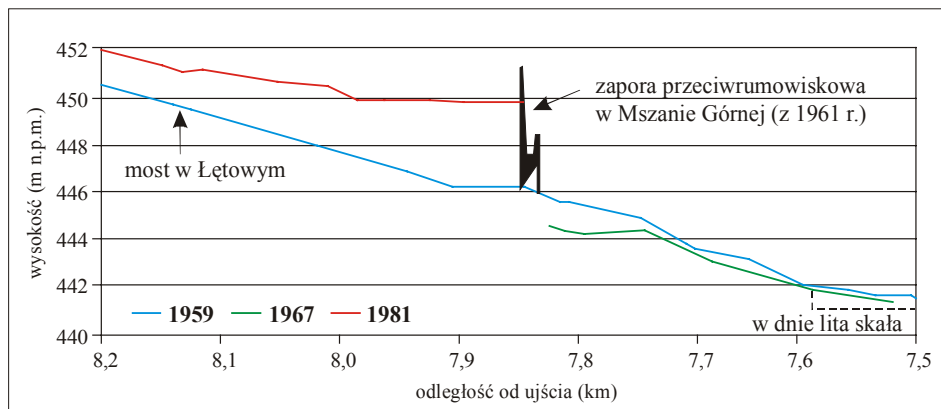
**Rysunek 14.** Zmiany poziomu dna koryta Mszanki w odcinku z zapora przeciurumowiskową w Mszanie Górnej (na podstawie projektów regulacji nr 2196, 1682 i 3375)

**Figure 14.** The changes of the channel bed level of the Mszanka River reach with debris dam in Mszana Górna (according to technical designs of regulation works No 2196, 1682 and 3375)

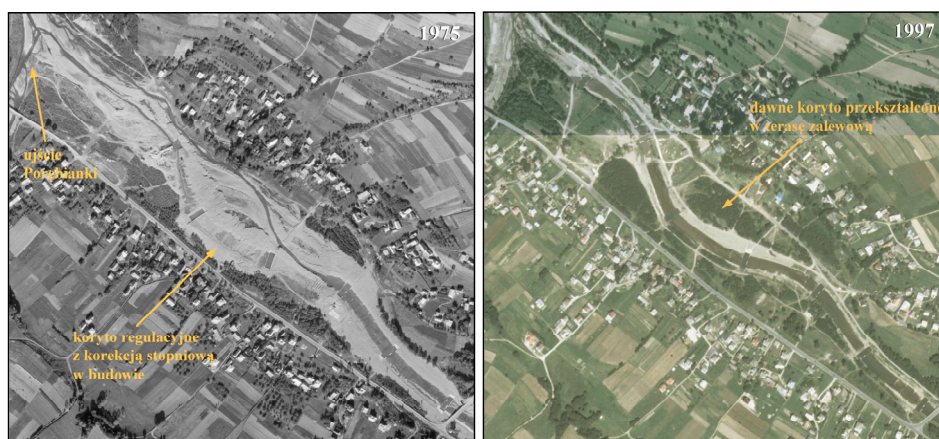
**Rysunek 17.** Koryto Mszanki w Mszanie Górnej w trakcie powstawania korekcji stopniowej w 1975 r. i zmiany koryta po 22 latach

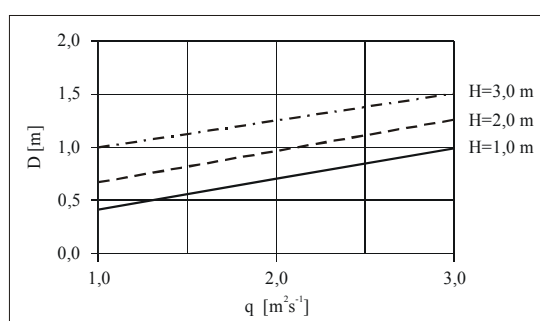
**Rysunek 18.** Wykres doboru wielkości kamieni na płycie bystrza, oznaczenia: D – wielkość kamieni naturalnych [m], q – przepływ jednostkowy [ $\text{m}^2\text{s}^{-1}$ ], H – wysokość bystrza [m]

Z kolei Knauss [1980], na podstawie doświadczeń Hartunga i Scheurleina [1970], opracował podstawowe zasady projektowania bystrzy: optymalny spadek bystrza przyjmuje jako równy 1:8; 1:10 i 1:15, a wielkość kamieni ustala z zależności:

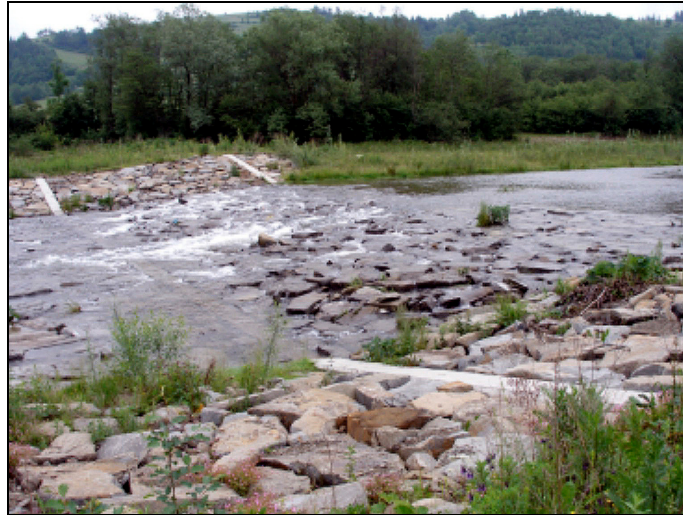
**Fotografia 10.** Prawidłowo wykonane i działające z zasadami prawidłowego utrzymania koryta rzeczno bystrze na potoku Porębianka. Zwróć uwagę na koncentrację przepływu na płycie spadowej bystrza, zapewniającą migrację ryb nawet przy niskich stanach wody (fot. A. Radecki-Pawlik)

Poniżej, na fotografiach 10–13, podano przykłady bystrz o zwiększonej szorstkości, wykonane w polskich rzekach górskich w sposób poprawny, zgodny z zasadami prawidłowego utrzymania koryta rzecznego w stanie bliskim naturze. Na fotografii 10 należy zwrócić uwagę na koncentrację przepływu na płycie spadowej bystrza, zapewniające przechodzenie ryb nawet przy niskich stanach wody. Na fotografiach 11 i 13, z kolei, należy zwrócić uwagę na pozornie bezładnie ułożony kamień łamany, spełniający rolę redukcji dna cieku oraz zabezpieczenia miejscowego dna. Projektowane bystrza tym lepiej spełniają swoją funkcję ekologiczną, zapewniając wędrówkę ryb i makrobentosu, gdy spadek płyty bystrza jest łagodniejszy. Optymalny spadek to 1:10, ale ze względu na warunki miejscowe można dopuścić spadki większe, maksymalnie 1:5.

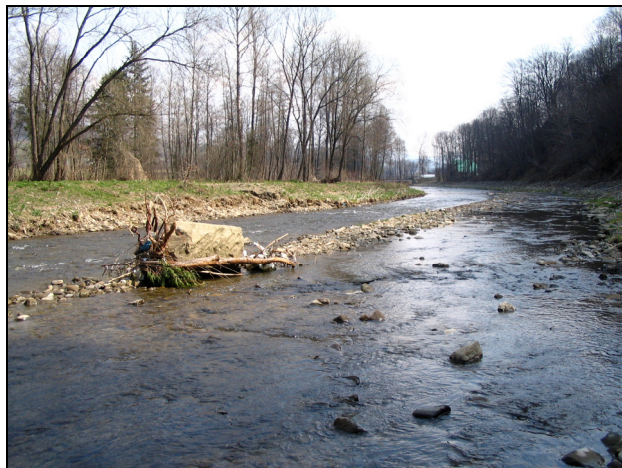
**Fotografia 24.** Ziarno ponadwymiarowe na dnie koryta potoku pozostawione celowo przy regulacji koryta rzeczno. Zwróć uwagę na łacę korytową odtwarzającą się poniżej ziarna (fot. A. Radecki-Pawlik)

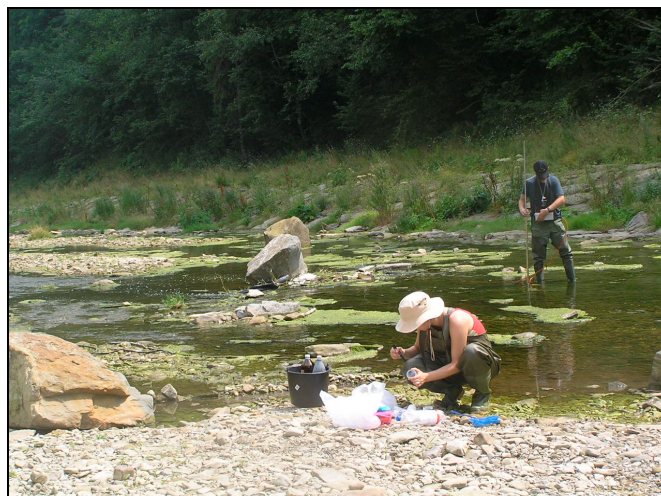
**Fotografia 25.** Ziarna ponadwymiarowe wykorzystane w czasie regulacji. Zdjęcie pokazuje pomiary hydrometryczne i hydrobiologiczne prowadzone w rejonie ziaren. Pomiary tego typu mają dostarczyć informacji niezbędnych do oceny przydatności tych struktur pod względem ekologicznym i inżynierskim (fot. M. Radecka-Pawlik)
