*Leszek Książek, Alicja Michalik, Jarosław Nowak, Anna Połoska-Wróbel*

## **OCENA ZMIAN WARUNKÓW HYDRODYNAMICZNYCH NA UREGULOWANYM ODCINKU POTOKU SMOLNIK**

### ***EVALUATION OF HYDRODYNAMIC CONDITIONS CHANGES ON THE SMOLNIK STREAM***

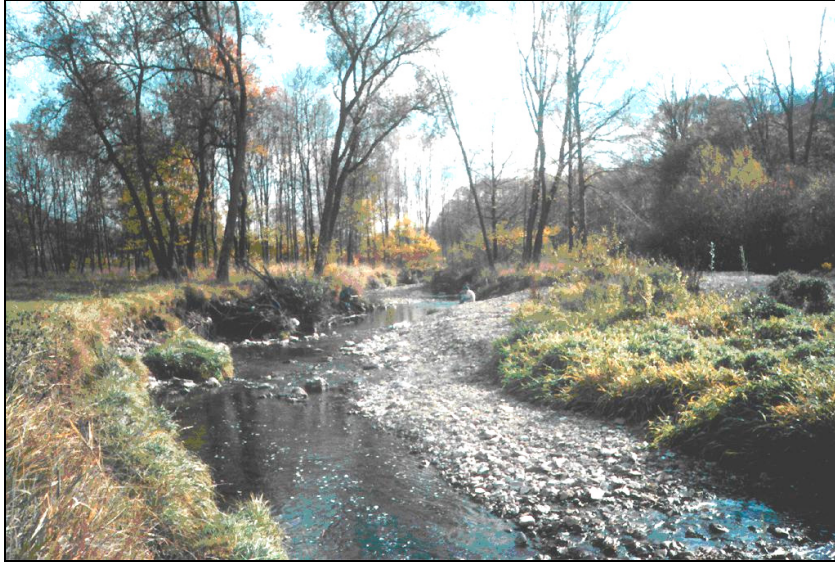
**Fotografia 1.** Widok koryta potoku przed regulacją od strony górnej (fot. Nowak)  
**Photo 1.** View of stream channel before regulation from upper side (photo Nowak)

Celem prezentowanej pracy była ocena zmian warunków hydrodynamicznych na odcinku potoku Smolnik, jakie zaszły w okresie 3 lat po umocnieniu lewego brzegu badanego odcinka potoku narzutem kamiennym oraz poprzecznymi gabionami. Na fotografii 1 przedstawiono stan koryta przed regulacją, a na fotografii 2 stan lewego brzegu po umocnieniu. Wykonane prace regulacyjne spowodowały zwiększenie prędkości wody w okolicach lewego brzegu oraz skutecznie „zmusiły” potok do trzymania się narzuconego kształtu koryta.

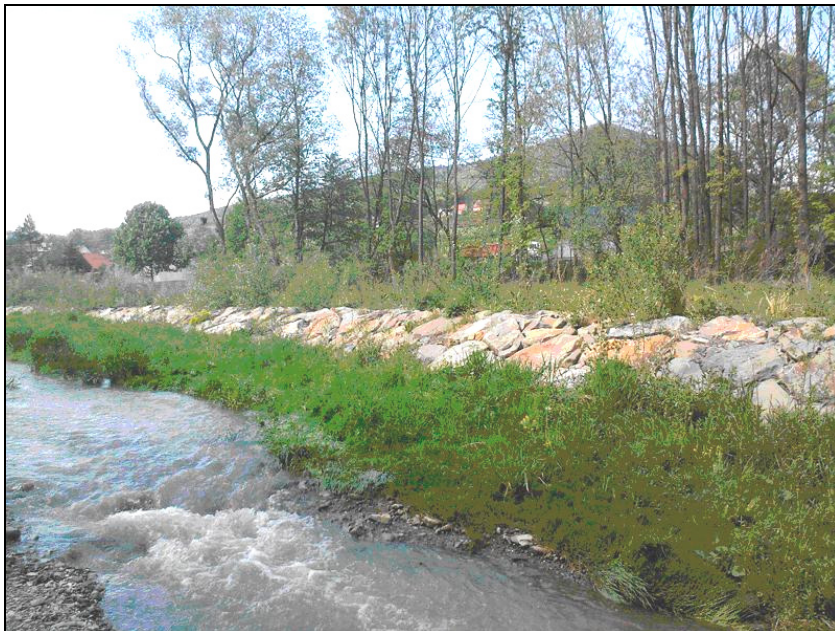
**Fotografia 2.** Widok lewego brzegu potoku po regulacji (fot. Nowak)  
**Photo 2.** View of the left channel bank after regulation (photo Nowak)

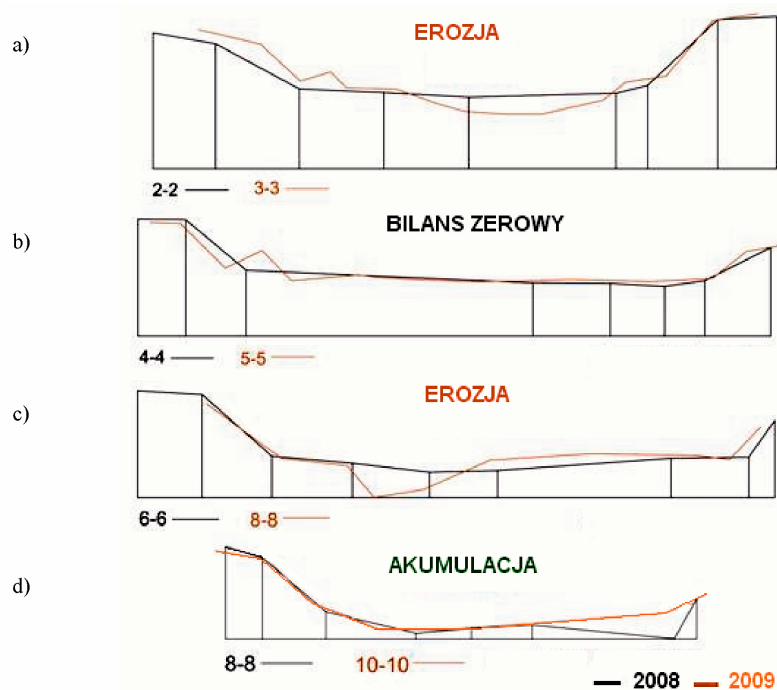
**Rysunek 7.** Zmiany morfologiczne w analizowanych przekrojach poprzecznych:

a) erozja, b) bilans zerowy, c) erozja, d) akumulacja

**Figure 7.** Morphological changes in analysed corss-sections:

a) erosion, b) balance, c) erosion, d) accumulation

W wybranych przekrojach obliczono moc strumienia, która pozwoliła na określenie zachodzącego procesu korytowego (tab. 3), co jest pokazane na rysunkach przekrojów poprzecznych (rys. 7).

Przekrój Section		$\omega$ [N·m <sup>-1</sup> ·s <sup>-1</sup> ]		$\Delta\omega$ [N·m <sup>-1</sup> ·s <sup>-1</sup> ]	Proces Processes
2008 r.	2009 r.	2008 r.	2009 r.		
2-2	3-3	44,63	64,72	20,09	EROZJA
4-4	5-5	40,43	51,24	10,81	ZEROWY BILANS
6-6	8-8	44,47	144,1	99,63	EROZJA
8-8	10-10	60,17	20,33	-39,84	AKUMULACJA
