## **OCENA WPLYWU ZANIECZYSZCZEŃ ANTROPOGENICZNYCH NA JAKOŚĆ WÓD RZEKI BOCHOTNICZANKI**

*Aneta Pytka, Krzysztof Józwiakowski, Michał Marzec, Magdalena Gizińska,  
Bożena Sosnowska*

## **IMPACT ASSESSMENT OF ANTHROPOGENIC POLLUTION ON WATER QUALITY OF BOCHOTNICZANKA RIVER**

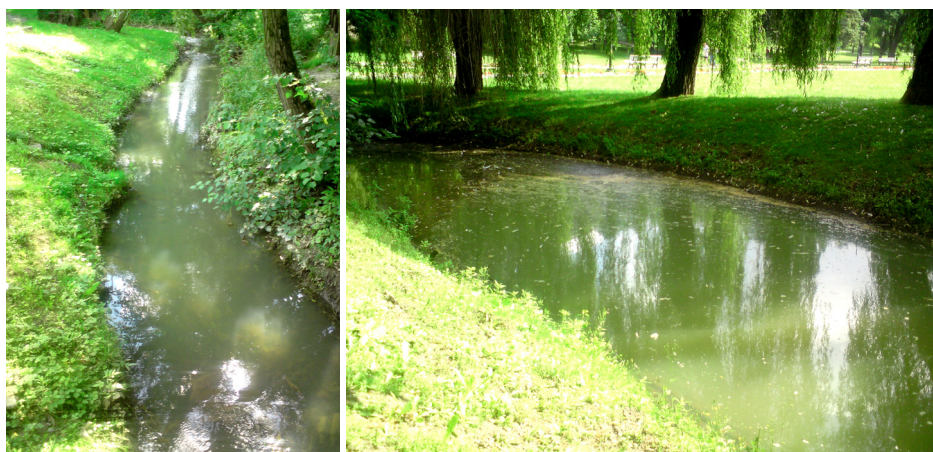
**Fot. 1.** Rzeka Bochońniczanka przed stawem w Parku Zdrojowym w Nałęczowie w lipcu 2012 r. (fot. K. Józwiakowski)

**Photo 1.** Bochońniczanka river in front of pond in the Nałęczów Spa Park in July 2012

uporządkowana gospodarka ściekowa w wiejskich jednostkach osadniczych (głównie w Cynkowie) oraz nieumiejętne stosowanie nawozów mineralnych i organicznych. Na skutek dopływu zanieczyszczeń ze zlewni jakość wody w rzece Bochońniczance ulega stopniowemu pogorszeniu. Konsekwencją tego jest również zmiana warunków ekologicznych w stawie w Parku Zdrojowym w Nałęczowie. Na podstawie obserwacji wykonanych w 2012 roku można stwierdzić, że staw jest zbiornikiem silnie zeutrofizowanym (fot. 1). W okresie wegetacyjnym w stawie stwierdzono m.in. silne zakwity glonów, małą przejrzystość wody, nieprzyjemny zapach, czy deficyty tlenowe, które powodowały masowe śnięcie ryb.
