ZMIANY W PRZEKROJACH POPRZECZNYCH POTOKU KRZCZONÓWKA PO PRZEJŚCIU FALI POWODZIOWEJ

*Anna Lenar-Matyas, Joanna Korpak, Andrzej Mączalowski,
Krzysztof Wolański*
Politechnika Krakowska

CHANGES IN THE KRZCZONÓWKA STREAM CROSS-SECTIONS AFTER PASSING FLOOD DISCHARGE

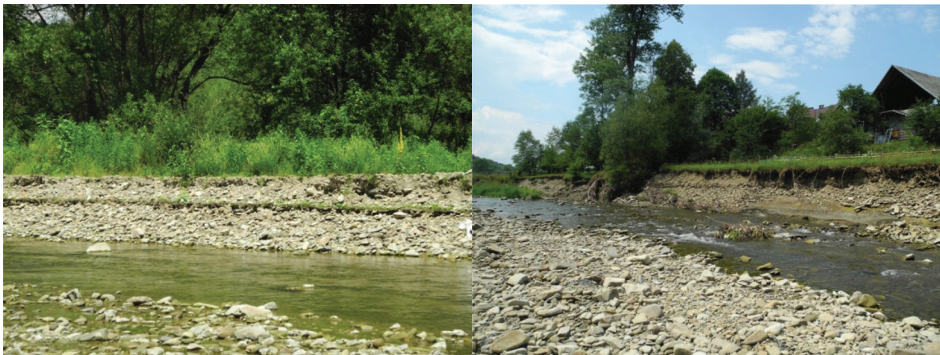
Rysunek 9. Podcięte brzegi potoku na odcinku powyżej obniżonej zapory przeciwrumowiskowej. (fot. A. Lenar-Matyas)

Figure 9. Bank erosion along the channel reach upstream of the lowered dam (fot. A. Lenar-Matyas)

Analiza przekrojów powyżej obniżanej zapory przeciwrumowskiej pokazuje, że odcinek ten również został znacznie zmieniony. Uruchomione przez wielki przepływ masy rumowiska spowodowały gwałtowną erozję na długim odcinku. Efekty widoczne są na odcinku 2 km powyżej zapory. Na rysunku 8 pokazano przekrój w czaszy zapory, gdzie dno koryta obniżyło się o ok. 1,8 m. Na wybranych zdjęciach (Rys. 9) widoczne są podcięte brzegi koryta na odcinku powyżej zapory.
