ZMIANY KORYTA POTOKU TRZEBUŃKA POWYŻEJ OBNIŻONEJ I ZREWITALIZOWANEJ ZAPORY PRZECIWRUMOWISKOWEJ

Marta Łapuszek
Politechnika Krakowska

CHANGES OF STREAM CHANNEL ON TRZEBUŃKA STREAM UPSTREAM LOWERED AND RESTORED CHECK DAM

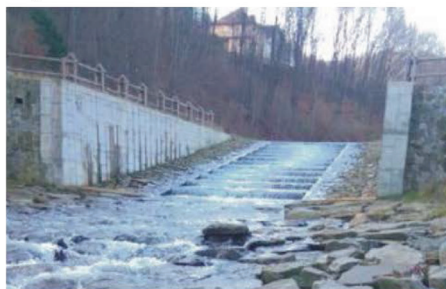
Fot.1. a) Widok na zaporę od strony wody dolnej (2012 rok), (fot.J.Jeleński);
b) kaskada przebudowanej zapory (2017 rok), (fot. A.Mączyński).

Phot.1. a) Check dam before restoration (year 2012), (photo: J.Jeleński) d) cascade of restored check dam (year 2017); (photo: A.Mączyński).

konstrukcję poniżej tworząc bystrza z głazów osadzonych w konstrukcji betonowej (tzw. „grouted rock”). Całość konstrukcji tworząca 12 małych zbiorniczków na wodę stanowi obecnie rodzaj przepławki dla ryb (Fot.1), (AB OVO Tarliska Górnej Raby, 2011).

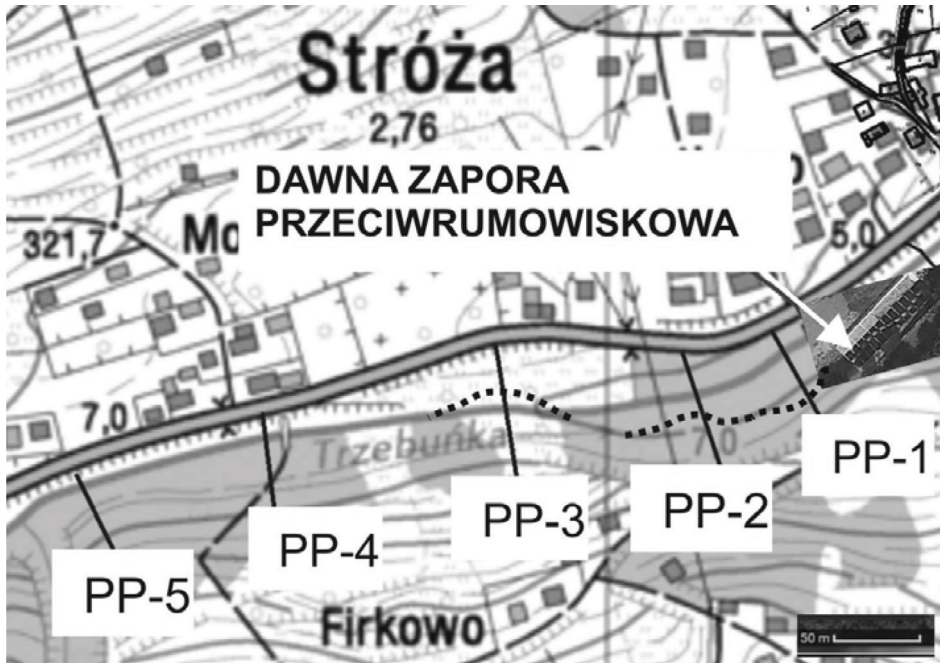
Rysunek.1. Lokalizacja zapory i przekrojów badawczych na potoku Trzebuńka, z zaznaczonymi miejscami występowania intensywnej erozji bocznej (linia czarna przerywana).

Figure.1. The check dam and gauging stations (PP1-PP5) location on Trzebuńka stream, the areas of bank erosion are pointed out (black line discontinuous).

Pomiary geodezyjne przekrojów poprzecznych koryta potoku Trzebuńka wykonano w pięciu profilach, ich lokalizację wraz z konstrukcją przebudowanej zapory przedstawiono na Rys.1.

Układ potoku w planie z zaznaczoną tendencją wcinania się w brzegi (Rys.1) wskazuje, że właśnie przy tych brzegach układał się główny nurt cieką z czasu przed wybudowaniem zapory.

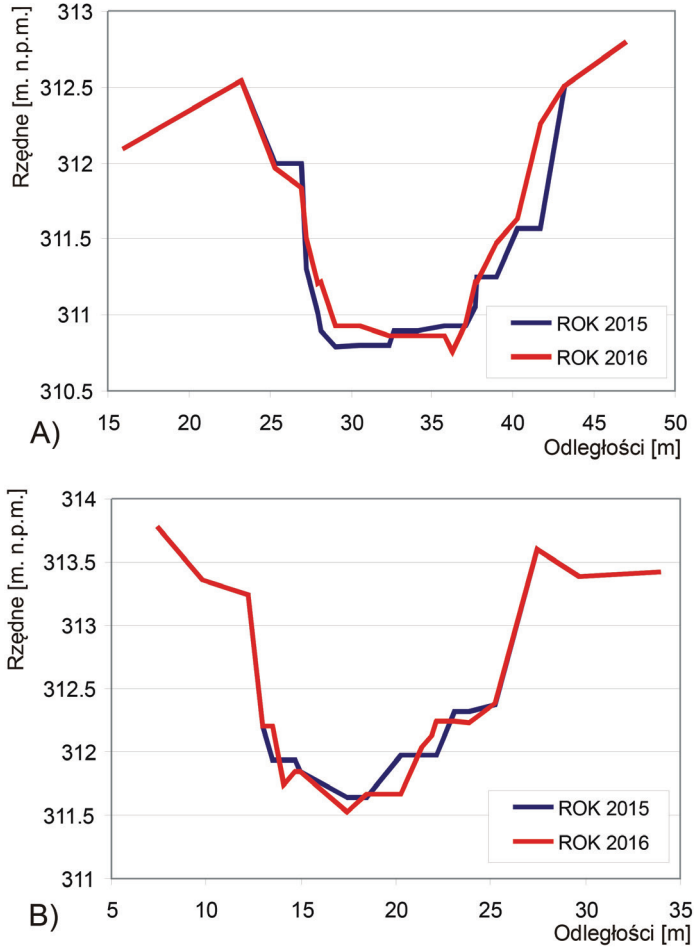
Rysunek.3. Zmienność koryta potoku Trzebuńka w przekrojach badawczych zlokalizowanych w odległości od 200.m do 270.0 m powyżej przebudowanej zapory: a) przekrój PP4; b) przekrój PP5.

Figure.3. The stream channel changes on Trzebuńka in gauging stations located from 200.0 m to 270.0 m upstream the restored check dam: a) PP4; b) PP5.

Interesujące jest też, w jakiej odległości od przebudowanej zapory koryto potoku Trzebuńka utrzymuje stabilność dna i brzegów pomimo zmiany układu fluwialnego po usunięciu rumowiska ze zbiornika. Wykonano pomiary przekroi poprzecznych oddalonych od zapory o ponad 200.0 m. Przedstawiona na wykresach geometria wybranych przekrojów poprzecznych: PP4 oraz PP5 oddalonych od zapory odpowiednio o 200.0 i 270.0 m wskazuje na ich stabilność w układzie pionowym i poziomym (Rys.3).

Chociaż są widoczne niewielkie zmiany koryta szczególnie w kierunku pionowym, nie obserwuje się migracji poziomej koryta. Jednak w związku ze zmianą w systemie fluwialnym koryta na długości około 200.0 m powyżej przebudowanej zapory w dłuższym okresie czasu mogą zmienić się też warunki na wyżej położonym odcinku (PP4, PP5). Dlatego odcinek ten jest również objęty nadal monitoringiem geodezyjnym.

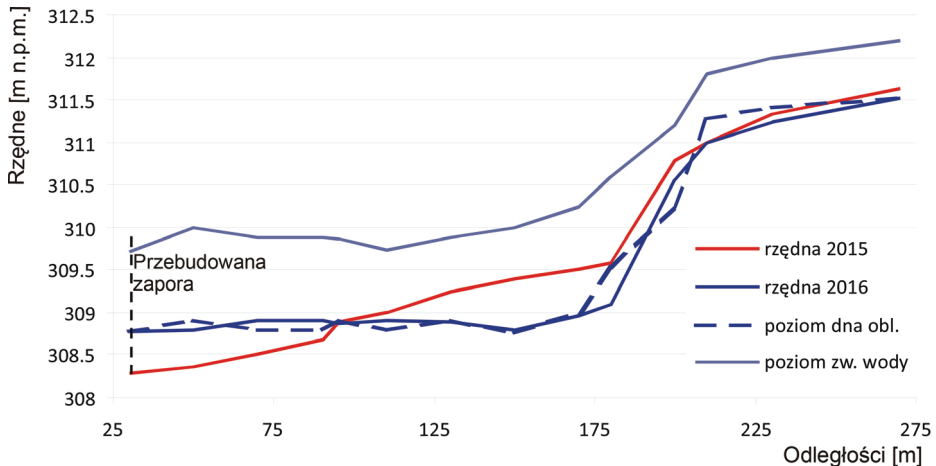
Rysunek.4. Zmienność koryta potoku Trzebuńka na długości przebudowanej zapory: obliczenia modelowe.

Figure.4. The stream channel changes on Trzebuńka upstream the restored check dam: model simulation.

Ze względu na to, że kolejnym etapem badań jest prognoza przebiegu zmienności koryta potoku powyżej przebudowanej zapory, wykonane zostały wstępne obliczenia modelem 1D RubarBE (Paquier, 2003) mające na celu stworzenie modelu koryta Trzebuńki pod kątem prognozy przebiegu procesów erozji i agradacji koryta na długości cieku. Do obliczeń wykorzystano istniejące przekroje poprzeczne koryta wraz z ich doliną z roku 2015, a do porównania obliczonej zmienności koryta posłużyły przekroje poprzeczne wykonane w 2016 roku (Rys.4).
