Nr 4/1/2006, POLSKA AKADEMIA NAUK, Oddział w Krakowie, s. 235–247
Komisja Technicznej Infrastruktury Wsi

Andrzej Strużyński

SKUTKI POWODZI ROZTOPOWEJ W ROKU 2006 W UREGULOWANYM ODCINKU DELTY ŚRÓDLĄDOWEJ RZEKI NIDY

CONSEQUENCES OF THE SPRING FLOOD IN YEAR 2006 ON THE REGULATED PART OF MIDDLE DELTA IN THE NIDA RIVER

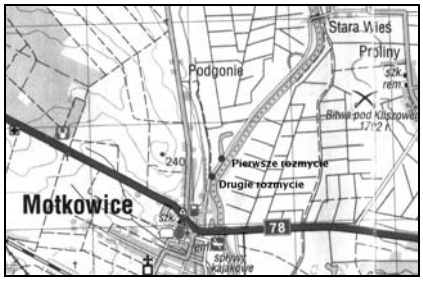
Na podstawie przeprowadzonej wizji lokalnej stwierdzono, że w górnej części uregulowanego odcinka woda znajdowała się na zawalu w połowie wysokości korony wałów przeciwpowodziowych. Powodowało to spływ w kierunku Motkowic i rozmoknięcie odpowietrznej strony obwałowań. Odległość pomiędzy odcinkami uszkodzonymi wyniosła około 200 metrów. Rozmycie w obu przypadkach powstało w wale prawobrzeżnym. Na podstawie wykonanych pomiarów określono, że woda w czasie przejścia fali powodziowej osiągnęła rzędną korony wałów przeciwpowodziowych. Rzeka Nida na obszarze poddanym regulacji w przeszłości tworzyła liczne meandry, co może być przyczyną częstych uszkodzeń obwałowań na tym obszarze [Łajczak 1998; Zawistowski 1979]. Istniejące wały przeciwpowodziowe przekraczają starorzecza często pod kątem około 90 stopni. Jest wielce prawdopodobne, że w tych miejscach parametry geotechniczne podłoża mogą stanowić czynnik zwiększający prawdopodobieństwo wystąpienia podmyć (rys. 1).

Rysunek 1. Lokalizacja uszkodzeń wałów przeciwpowodziowych
Figure 1. Localization of the broken embankments
