## **ANALIZA SPRAWNOŚCI DZIAŁANIA WENTYLACJI GRAWITACYJNEJ STAJNI W OKRESIE ZIMOWYM**

**Piotr Herbut, Grzegorz Nawalany, Sabina Angrecka, Piotr Janowski**  
*Uniwersytet Rolniczy im. H. Kołłątaja w Krakowie*

### **ANALYSIS OF EFFECTIVENESS OF THE STABLES NATURAL VENTILATION IN THE WINTER PERIOD**

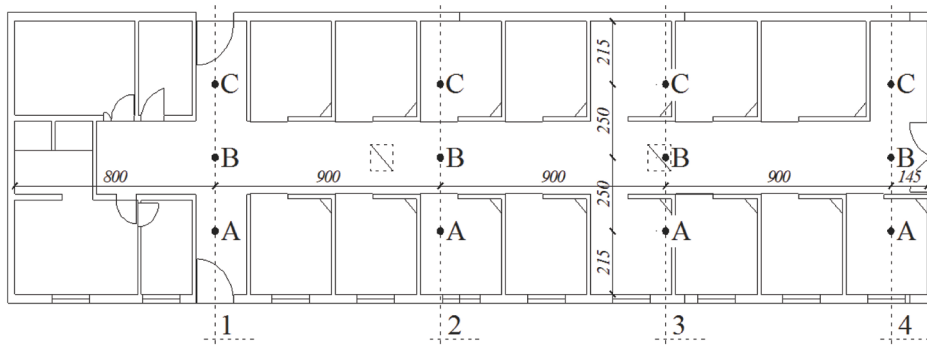
**Rysunek 3.** Rzut stajni: przekroje pomiarowe (1 – 4)  
**Figure 3.** Throw stables: measuring cross-sections (1 – 4)

W budynku wyznaczono 4 poprzeczne przekroje oznaczone kolejno od 1 do 4 (Rys. 3 i 4). W każdym z przekrojów wyznaczono kolejno trzy punkty pomiarowe (A, B, C).
