## **REALIZACJA PROGRAMU MAŁEJ RETENCJI WODNEJ NA PRZYKŁADZIE NADLEŚNICTWA TUCZNO**

### **THE IMPLEMENTATION OF SMALL WATER RETENTION PROGRAMME FOR EXAMPLE TUCZNO STATE FOREST DIVISION**

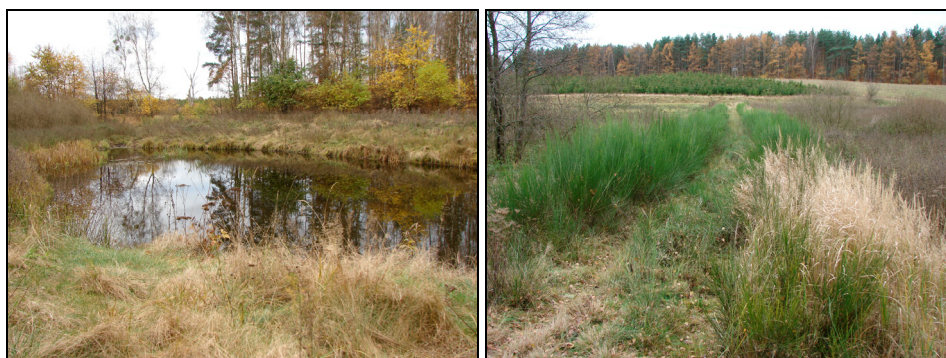
**Rysunek 2.** Zbiornik przeciwpożarowy oraz grobla w oddziale 184 f (fot. I. Tereszczak)  
**Figure 2.** Water reservoir used for fire protection and the dike in the 184<sup>th</sup> forest subcompartment

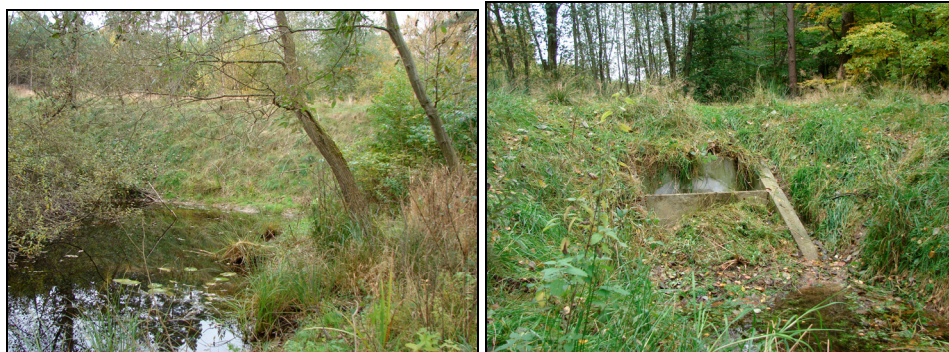
**Rysunek 3.** Korpus drogi pełniący funkcję grobli i przepusto-zastawka typu PP1/60 (fot. I. Tereszczak)

**Figure 3.** Forest road structure acting as a dike. Culvert-penstock PP 1/60 type

Głównym założeniem tego projektu była odbudowa zniszczonej drogi, której korpus przegradzałby dolinę oddzielając bagna od pozostałej części powierzchni leśnej, zatrzymując wody w oddziale 112 1 (rys. 3, 4). Kolejnym zadaniem było wykonanie przepusto-zastawki na rowie melioracyjnym łączącym bagna w oddziałach 111 i 112, która umożliwiłaby spiętrzenie wody o 80 cm (rys. 3, 4). Przepust zlokalizowano na linii oddziałowej, której po uzupełnieniu ubytków gruntu w korpusie, przywrócono funkcję komunikacyjną.

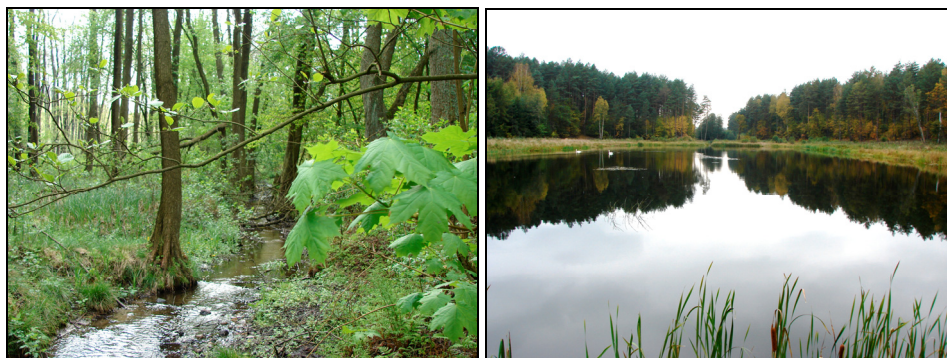
**Rysunek 5.** Ciek zasilający zbiornik w oddz. 100. Zbiornik w trzecim roku eksploatacji (fot. I. Tereszczak)

**Figure 5.** Watercourse supply reservoir in the 100<sup>th</sup> forest subcompartment. Reservoir in the 3<sup>rd</sup> year of usage

Inwestycja zakładała wykonanie trzech elementów infrastrukturalnych: zbiornika przepływowego, drogi – grobli zamykającej oraz przepusto-zastawki typu PP-3/100 (rys. 5). Zrealizowana została w 2007 roku na terenie zlewni cząstkowej o powierzchni oszacowanej na 2,5 km<sup>2</sup>. Poziom wody odpowiada wysokości piętrzenia na przepuszczenie do projektowanej rzędnej tj. 89,00 m n.p.m. [Projekt PROWOD 2006b]. Z uwagi na mało urozmaiconą rzeźbę terenu zbior-

nik wykonano częściowo przez spiętrzenie wód, a częściowo przez wykop. Na przepuszczenie zaplanowano punkt czerpania wody do celów przeciwpożarowych.

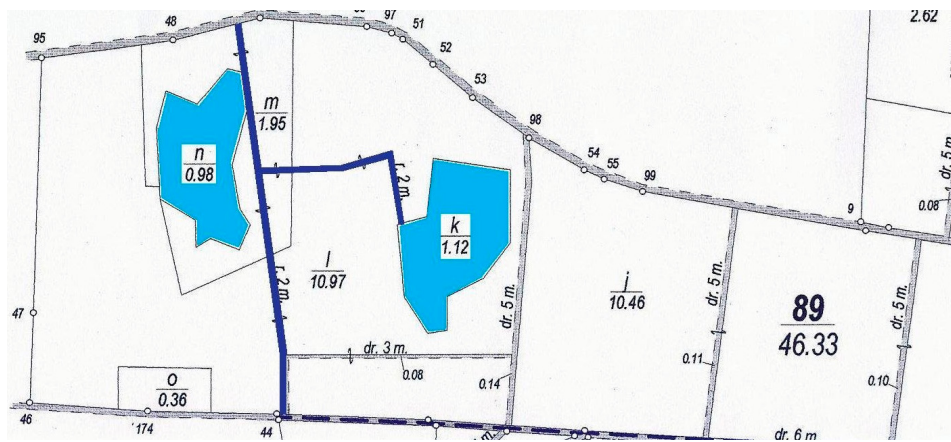
**Rysunek 7.** Lokalizacja planowanych zbiorników wodnych w Leśnictwie Rzeczyca  
**Figure 7.** Location of planned water reservoirs in Rzeczyca Forest District

We wrześniu 2008 wykonano operat wodnoprawny dotyczący dwóch zbiorników wodnych pełniących funkcje melioracji wodnych szczegółowych w Leśnictwie Rzeczyca w oddziale 89 k i 89 n [Operat PROWOD 2008]. Projekt obejmuje wykonanie dwóch zbiorników wodnych w zagłębieniach terenowych wypełnionych osadami organicznymi na podłożu piaszczystym – odwodnionych siedlisk. bagiennych. Wykonanie projektu zostało przez nadleśnictwo zawieszono z powodów finansowych.
