CHARAKTERYSTYKA PROCESÓW KORYTOWYCH ODRY GRANICZNEJ W OBREMBIE PRZERWANEGO MEANDRA NR I

CHARACTERISTIC OF CHANNEL PROCESSES IN THE BORDER Odra IN THE FRAME OF IST MEANDER

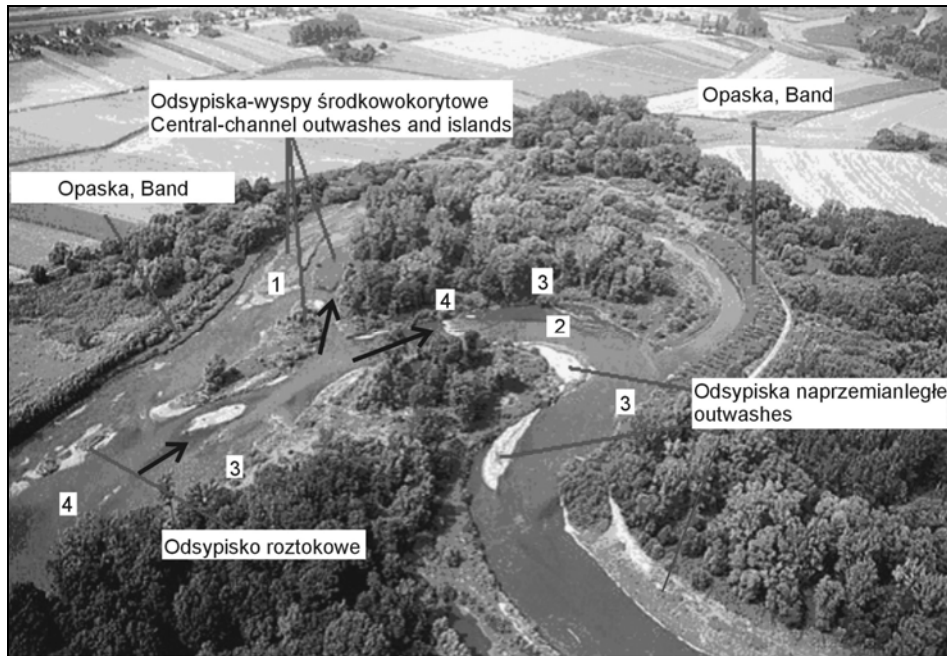
Fotografia 1. Meander nr I, rzeka Odra (fotografia P. Nieznańskiego): 1 – stare koryto, 2 – nowe koryto, 3 – werodowane brzegi, 4 – obrukowane dno, 5 – naturalny próg
Photography 1. Meander No. I, Odra river (photo of P. Nieznański): 1 – old riverbed, 2 – new riverbed, 3 – eroded banks, 4 – armourng bed, 5 – natural threshold

Praca dotyczy badań rumowiska dennego na meandrującym odcinku Odry granicznej w rejonie Meandra nr I. Na skutek procesów fluwialnych koryto Odry podlega przeobrażeniom prowadzącym do częstych zmian trasy rzeki. W czasie historycznym nastąpiło wielokrotne przerwanie meandrów, ostatnie dwa w 1967 r. (Meander IV) i w 1997 r. (Meander I). W starym korycie maleje stopniowo natężenie przepływu, a większość wody płynie nowym korytem. Wskutek tego następuje stopniowe zamulanie starego koryta. Stwierdzono intensywny rozwój form korytowych w postaci odsypisk oraz wysp. W górnej części odciętego Meandra nr I osadza się głównie rumowisko wleczone, natomiast w środkowej i dolnej jego części rumowisko unoszone. Wierzchnia warstwa rumowiska dennego podlega procesowi sortowania ziarnowego i tworzenia obrukowania. Wielkość ziaren tworzących opancerzenie wynosi 8,4–9,8 cm, a głębsze warstwy (20–40 cm) mają uziarnienie $d_{50} = 2,3\text{--}2,9$ cm. Wyspy zbudowane z materiałów drobnodziarnistych zostały w ciągu 3–4 lat pokryte roślinnością krzewiastą i drzewiastą. Ten proces prowadzi do znacznego zmniejszenia prędkości przepływu w starorzeczu. Wzrost natężenia przepływu w nowym korycie powoduje erozję brzegów i odkładanie erodowanego materiału (żwir i kamienie) poniżej Meandra nr I w postaci odsypisk (fot. 1, 2).

In the old river bed the discharge is gradually decreasing and the substantial part of the discharge is flowing through the new channel. It leads to gradual silting of the old river part. The intensive formation of bars and of islands is observed. In the upper part of the old meander, mainly the bed load is deposited, and in the middle and lower part – the suspended load. The superficial part of the layer (cover) is exposed to the formation of pavement. The size of the pavement cover is equal 8,4–9,8 cm, and the granulometry of the lower layer (20–40 cm) equal to $d_{50} = 2,3–2,9$ cm. The islands formed by fine sediments were covered in 3-4 years by intensive vegetation (trees and bushes). This process causes an important decreasing of flow velocity in the old channel. The increasing of the flow discharge in the new channel leads to the erosion of banks and to the deposition of the eroded material (gravel and stones) downstream of the Meander I, in the form of bars (Photographs 1 and 2).

Praca dotyczy odcinka rzeki Odry w obrębie Meandra nr I (fot. 1). Obserwuje się tu:

- erozję wgłębną (denną), która ma miejsce na wlocie do meandra przy prawym czeskim brzegu oraz w nowej odnodze przy lewym brzegu,
- erozję boczną: prawego czeskiego brzegu tuż powyżej nowej odnogi, lewego brzegu w nowej odnodze oraz lewego polskiego brzegu, bezpośrednio na wylocie z nowego koryta,
- osadzanie drobnego rumowiska unoszonego w starej odnodze oraz przy ujściu Olzy do Odry. Zaobserwowano także znaczne odkłady materiału unoszonego na polderze Buków oraz w zbiorniku Racibórz,
- formowanie odsypisk roztopowych na odcinku wlotowym do meandra, odsypisk środkowokorytowych oraz naprzemianległych zarówno przy brzegach wklęsłych jak i wypukłych,
- tworzenie wysp z niską i wysoką roślinnością na istniejących już odsypiskach.

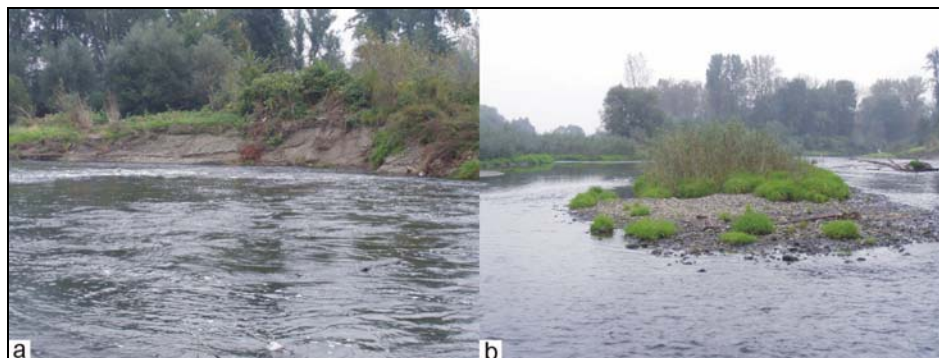
Fotografia 2. Wyerodowany czeski prawy brzeg (a) oraz odsypisko środkowokorytowe (b) powyżej Meandra nr I, rzeka Odra (fotografia R. Kasperek)

Photography 2. Eroded Czech right bank (a) and central-bed bar (b) upstream of Meander No. I, Odra river (photo of R. Kasperek)

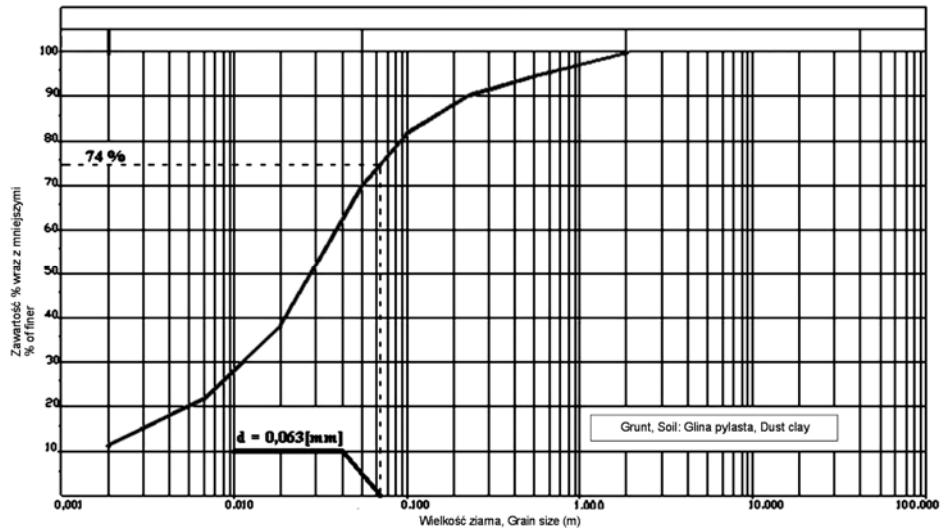
Rysunek 1. Krzywa uziarnienia materiału ze starej odnogi Odry. Meandra nr I [Głowski i in. 2007]
Figure 1. Sieve curve of material from old Odra branch of Meander No. I [Głowski et al. 2007]

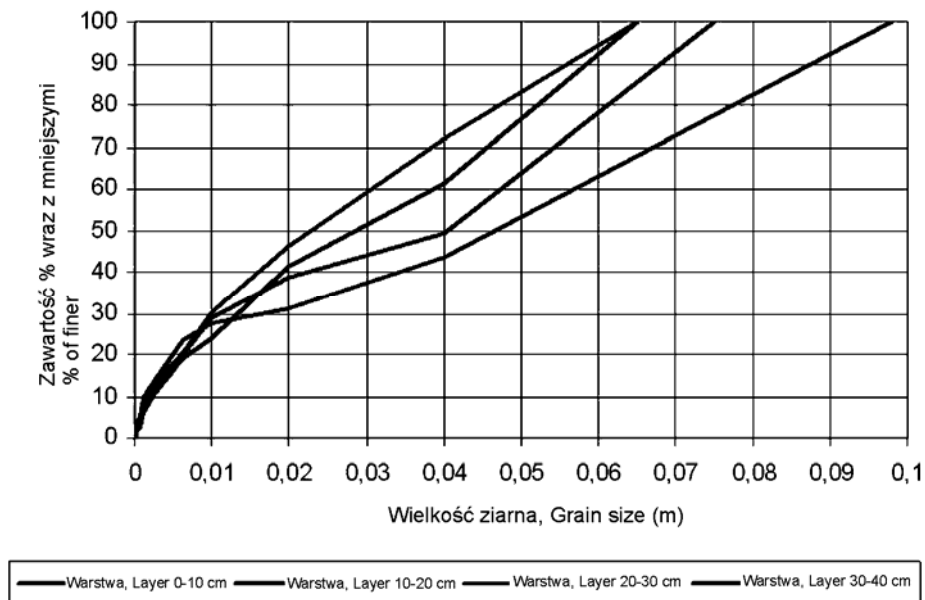
Rysunek 2. Krzywe uziarnienia materiału z dna Odry, 2006
Figure 2. Sieve curve of bed material from the Odra bed, 2006

Autorzy przeanalizowali uziarnienie gruntu z dna Odry w rejonie Chałupki tj. na odcinku od mostu drogowego Chałupki–Bohumín (km 20,530) do Meandra nr I (km 21,600) w okresie 1964–2006. Na przestrzeni ponad 40 lat skład i uziarnienie osadów zmieniało się. W roku 1964 w ich składzie stwierdzono 27% piasków, 22% żwirów, 50% otoczek i 1% głazów. Po 22 latach tj. w 1986 r. pobrano ponownie materiał z dna rzeki. Okazało się, że piasków było już tylko 13%, żwirów ok. 35%, otoczek 52% i 1% głazów. W roku 2001 grunt budujący dno zawierał 13% piasków, 28% żwirów, 57% otoczek i 2% głazów. W latach 2004–2006 autorzy pracy dokonali ponownie badań rumowiska w tym rejonie Odry. Metodą zamrażania pobrano kilka próbek gruntu o miąższości 40 cm. Próby podzielono na cztery warstwy 0–10 cm, 10–20 cm, 20–30 cm i 30–40 cm oraz poddano analizie sitowej (rys. 2). Stwierdzono, że:

– w wierzchniej warstwie (pokrywie) 0–10 cm zalega 13% piasków, 17% żwirów, 47% otoczek i aż 23% głazów. Średnice charakterystyczne wynosiły: $d_{10\%} = 1,2$ mm, $d_{50\%} = 47$ mm i $d_{95\%} = 88$ mm,

– w warstwie 10–20 cm znajduje się 10% piasku, 23% żwirów i 67% otoczek, oraz 0% skały. Średnice charakterystyczne wynosiły: $d_{10\%} = 2,5$ mm, $d_{50\%} = 40,5$ mm i $d_{95\%} = 68$ mm,

– w warstwie położonej na głębokości 20–30 cm zalega 5% piasków, 32% żwirów i 63% otoczek. Skały nie stwierdzono w składzie tej warstwy. Średnice charakterystyczne wynosiły: $d_{10\%} = 2,1$ mm, $d_{50\%} = 23$ mm i $d_{95\%} = 56$ mm,

– w najgłębszej warstwie 30–40 cm zalega 5% piasków, 29% żwirów i 66% otoczek. Głazów nie stwierdzono w składzie tej warstwy. Średnice charakterystyczne wynosiły: $d_{10\%} = 2,0$ mm, $d_{50\%} = 29$ mm i $d_{95\%} = 58,5$ mm.

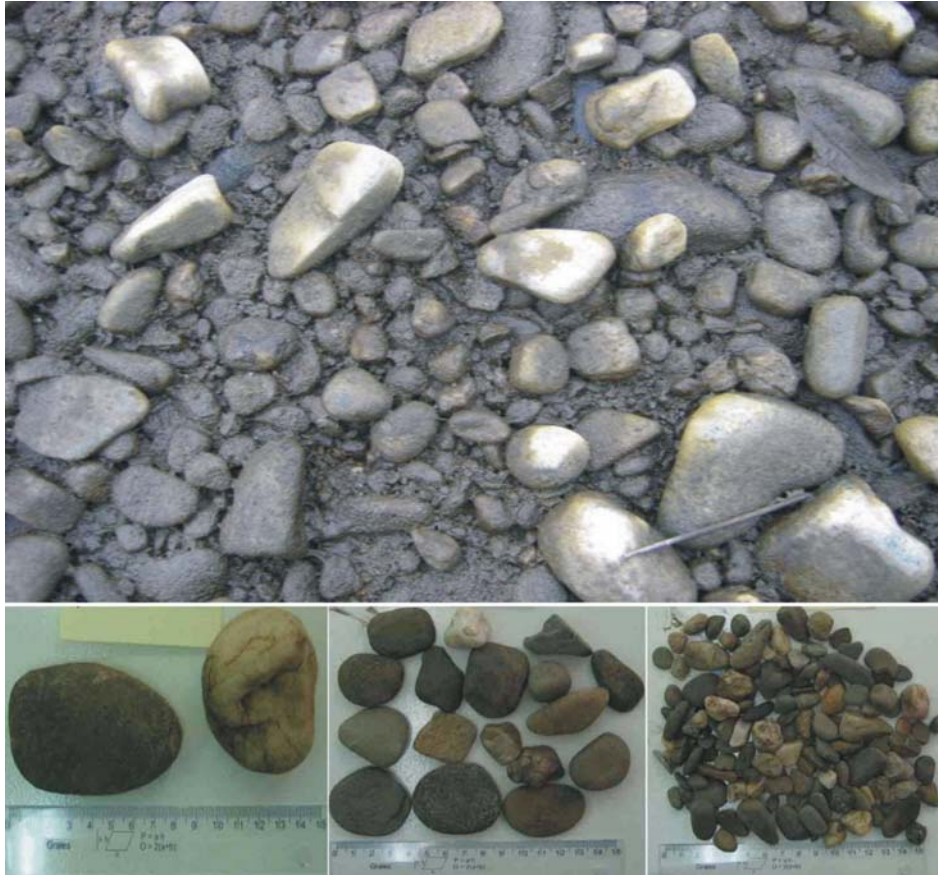
Fotografia 3. Obrukowane dno oraz frakcje tworzące bruk powyżej meandra nr I (fotografia R. Kasperek)

Photography 3. Armoured bed and fractions forming pavement upstream meander No. I (photo of R. Kasperek)

Z analiz wynika, że opancerzenie dna Odry w tym rejonie tworzy warstwa o miąższości rzędu 10 cm (fot. 3). Pod tą warstwą zalegają grunty o uziarnieniu $d_{50} = 4$ cm i mniejszym.
