REALIZACJA PROGRAMU MAŁEJ RETENCJI WODNEJ NA PRZYKŁADZIE NADLEŚNICTWA TUCZNO

THE IMPLEMENTATION OF SMALL WATER RETENTION PROGRAMME FOR EXAMPLE TUCZNO STATE FOREST DIVISION

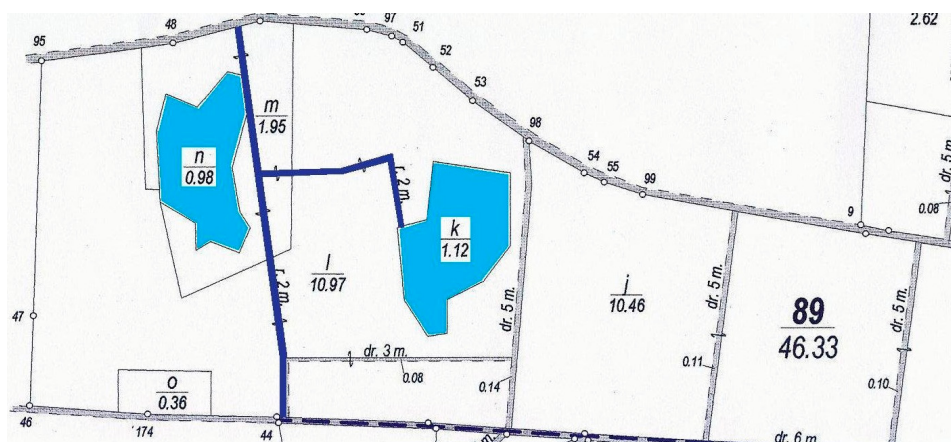
Rysunek 7. Lokalizacja planowanych zbiorników wodnych w Leśnictwie Rzeczyca
Figure 7. Location of planned water reservoirs in Rzeczyca Forest District

We wrześniu 2008 wykonano operat wodnoprawny dotyczący dwóch zbiorników wodnych pełniących funkcje melioracji wodnych szczegółowych w Leśnictwie Rzeczyca w oddziale 89 k i 89 n [Operat PROWOD 2008]. Projekt obejmuje wykonanie dwóch zbiorników wodnych w zagłębieniach terenowych wypełnionych osadami organicznymi na podłożu piaszczystym – odwodnionych siedlisk. bagiennych. Wykonanie projektu zostało przez nadleśnictwo zawieszono z powodów finansowych.
