WPLYW WIATRU NA PRĘDKOŚĆ RUCHU POWIETRZA W OBORZE PODCZAS LATA

Sabina Angrecka

Uniwersytet Rolniczy im. H. Kollątaja w Krakowie

INFLUENCE OF WIND ON AIR VELOCITY IN THE BARN DURING SUMMER

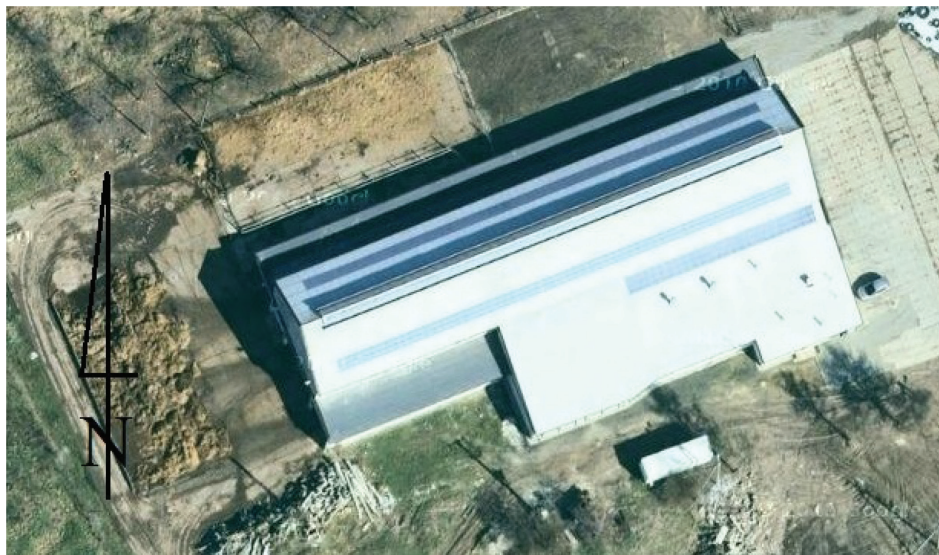
Obora o powierzchni użytkowej 1580 m² znajdowała się w miejscowości Kobylany, województwo małopolskie. Usytuowana była osią podłużną w kierunku zbliżonym do wschód-zachód (Fot. 1).

Fotografia 1. Widok satelitalny obory w Kobylanach (www.satelita.mapa.info.pl)

Od strony południowej znajdowały się przybudówki z pomieszczeniami socjalnymi dla pracowników oraz halą udojową z poczekalnią. Budynek typowy o konstrukcji żelbetowej prefabrykowanej z dachem dwuspadowym o spadku połaci 45%.

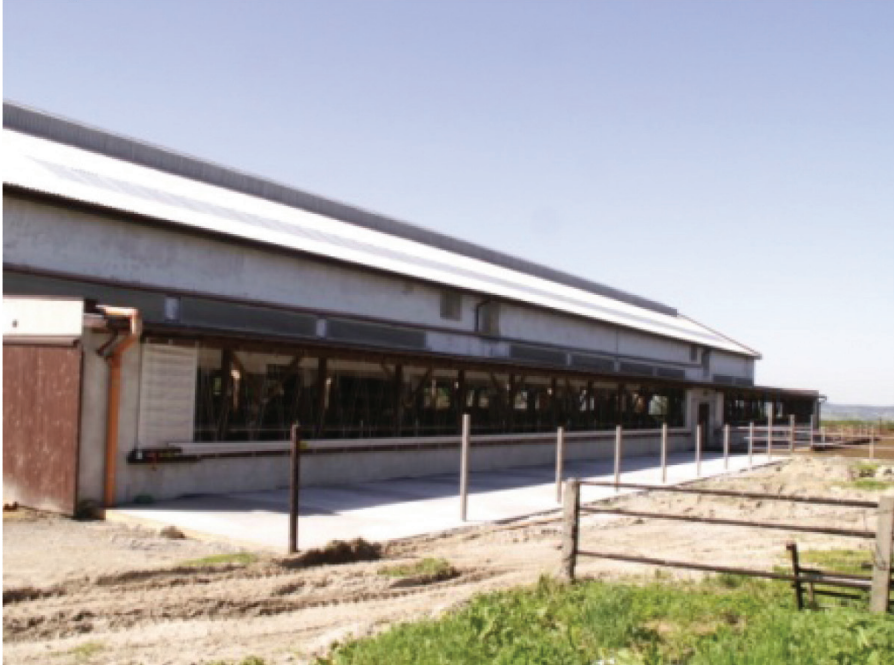
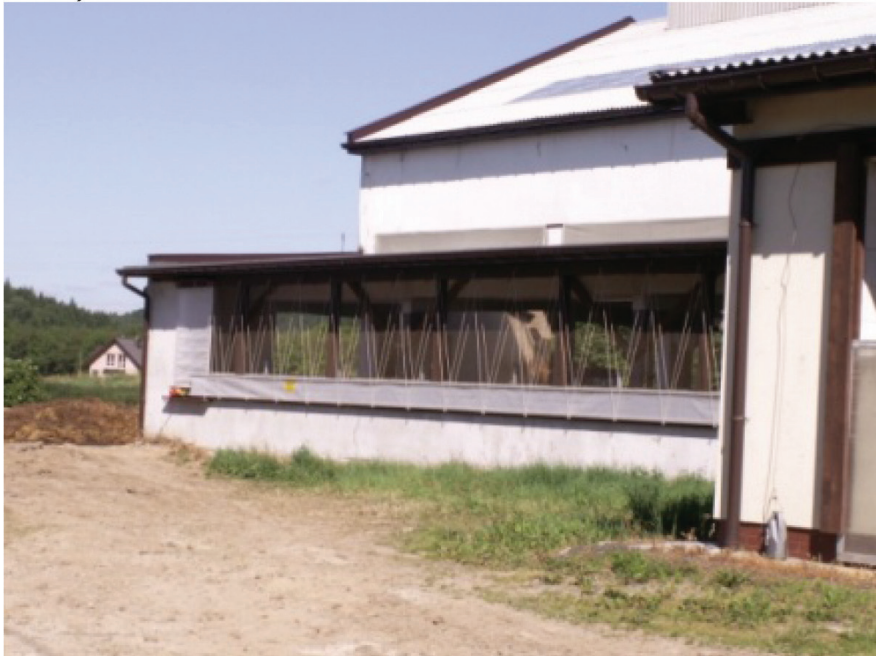
Fotografia 2. Elementy systemu wentylacyjnego a) kurtyny na ścianie północnej, b) kurtyny na ścianie południowej, c) wrota na ścianie zachodniej

Podczas obserwacji i pomiarów wszystkie kurtyny w ścianach podłużnych obory oraz wrota korytarzy gnojowo-karmowych i paszowego pozostawały otwarte (Fot. 2).
